# VORSORGE- UND HAVARIEKONZEPT

In der Trinkwasserschutzzone DRÖDA

**Abwasserdruckleitung aus GGG in der TW-Schutzzone der TS Dröda**

**Abwasserpumpwerk Bobenneukirchen**

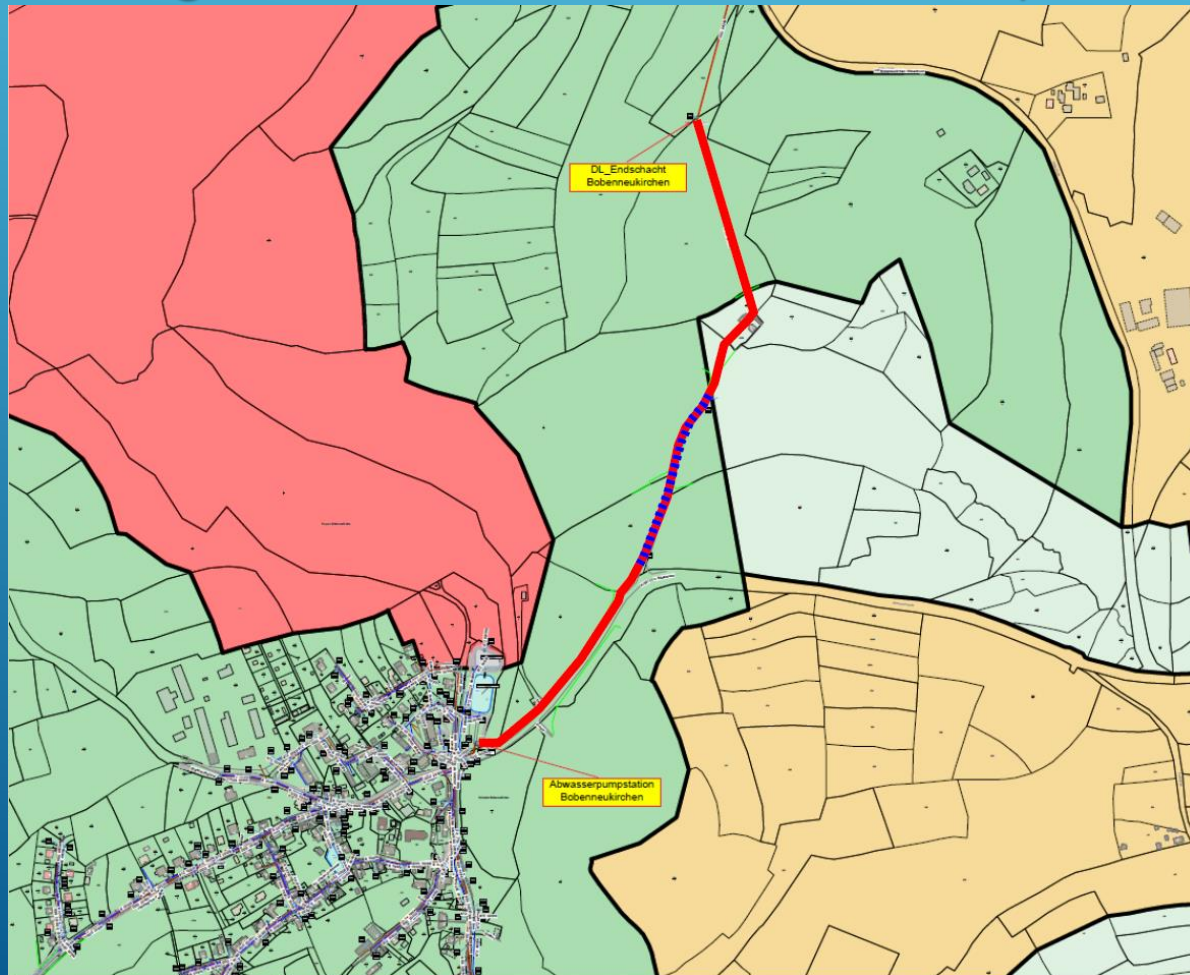
**Länge:** 974m

**Material:** GGG

**Heilwasserschutzzone II**

**Abfallende Druckleitung bei einer Haltungslänge von 245m**

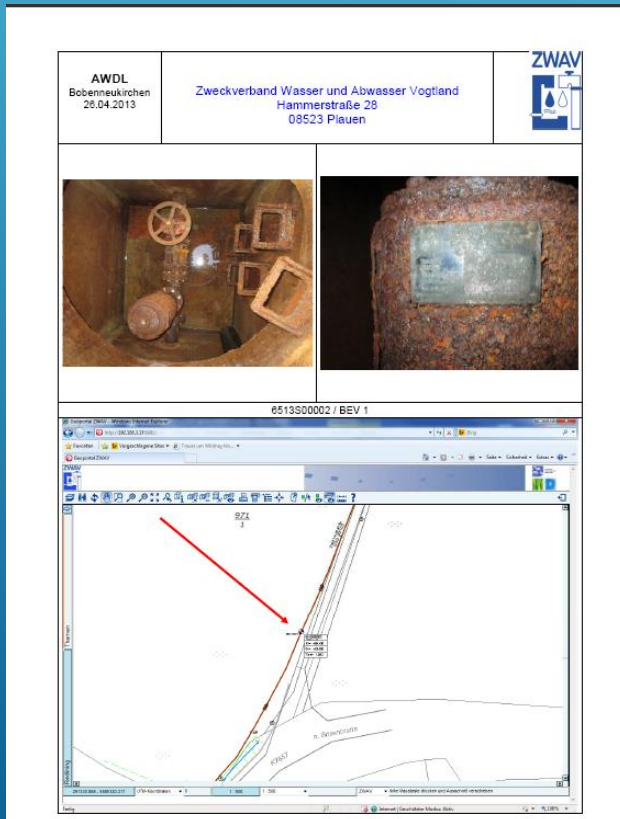
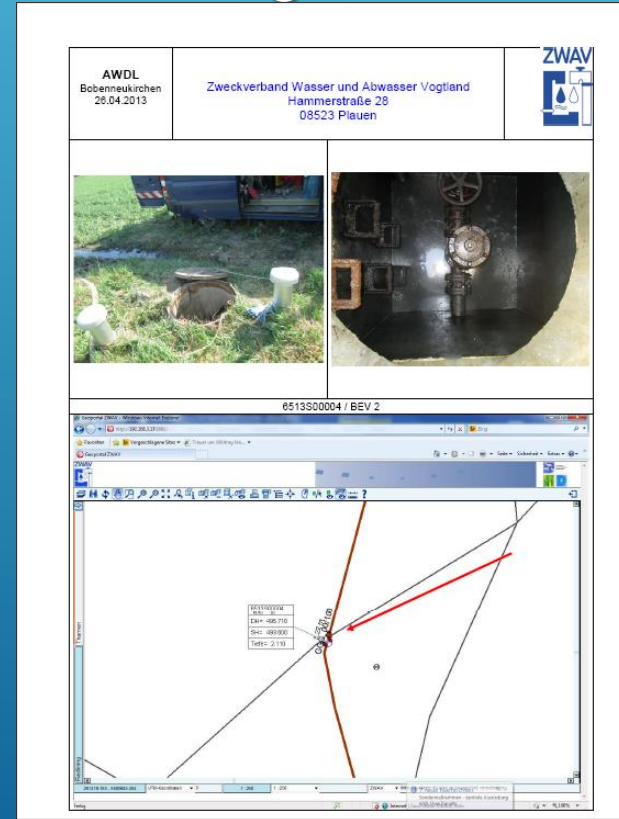
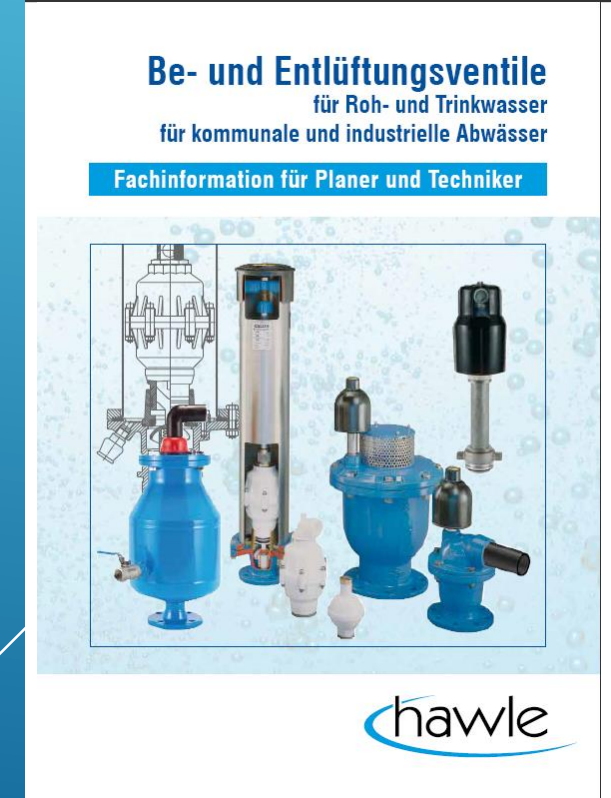
1.2 Abgleich von technischen und hydraulischen Anforderungen mit Bestand  
-> Vorhandener Be- und Entlüftungsventile in der Druckleitung ( HAWLE)

-> Sanierung APA 309 Strate-Anlage 2024 -> Sanierung Kontrollkästen an Be- und Entlüftungsventilen

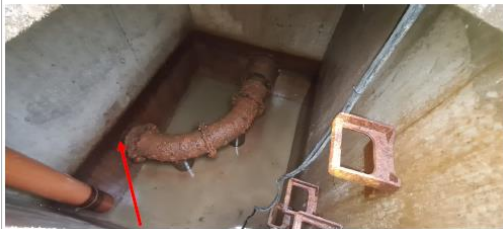
Wanddurchführung undicht!

-> Zulaufschacht auf Grund der geplanten Auswechslung Strate-Anlage saniert und auf Dichtheit geprüft.
