Hochwasserschadensbeseitigung am Rödelbach mit ingenieurbiologischer Sicherung und Strukturverbesserung

Übersicht

Landkreis Zwickau; Rödelbach unterhalb des Stadtgebietes von Kirchberg (Sachsen)

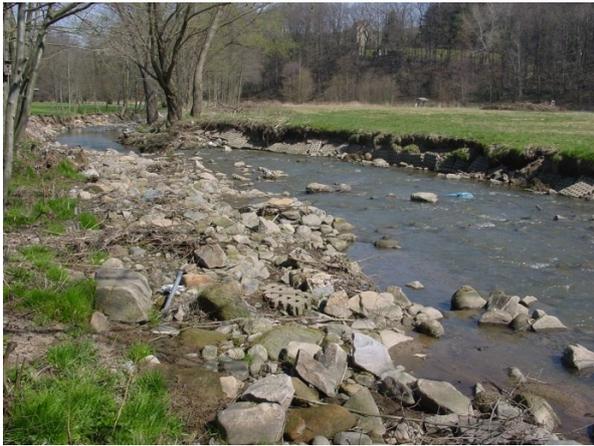
Durch das Augusthochwasser 2002 zerstörte Uferbefestigung aus Betonwabenplatten und Ufererosion an landwirtschaftlich genutztem Grünland

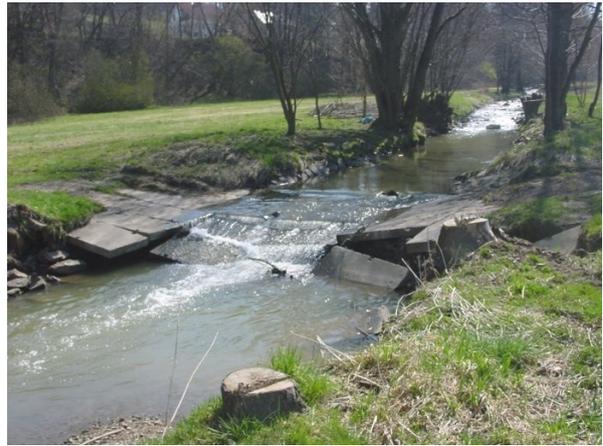
Durch rückschreitende Sohlerosion beschädigte Betonplattenfurt, die als Wanderhindernis wirkt

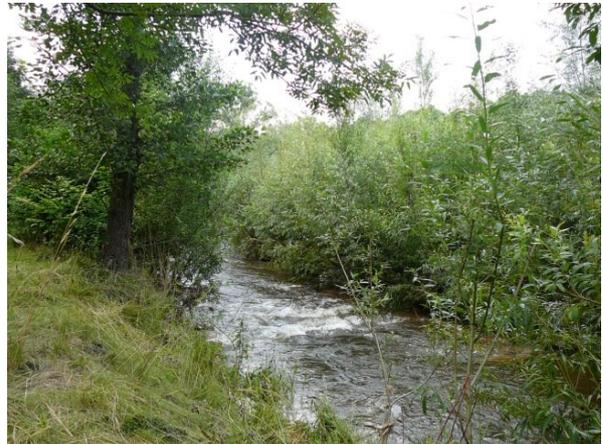
... und im vierten Entwicklungsjahr

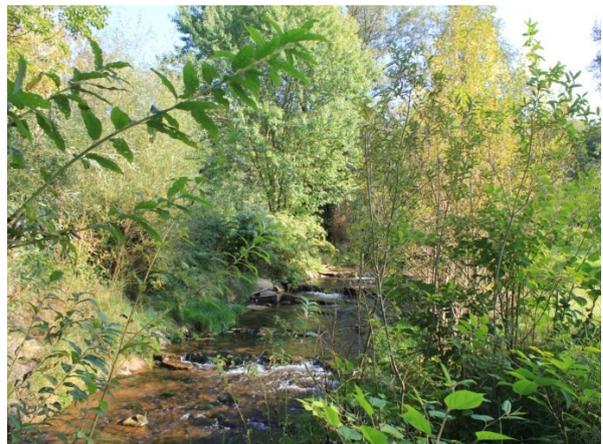
... der gleiche Abschnitt nach fünf Entwicklungsjahren

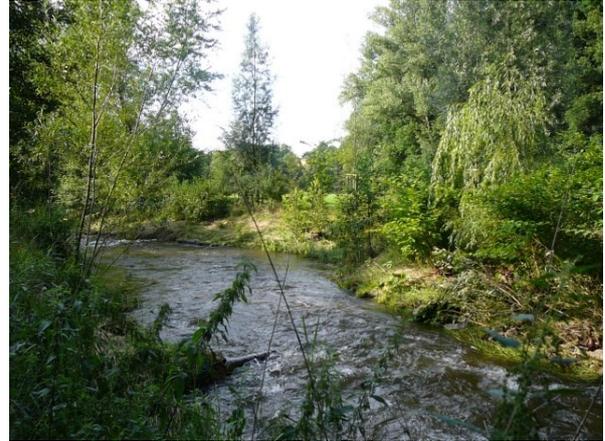
... der gleiche Abschnitt im vierten Entwicklungsjahr

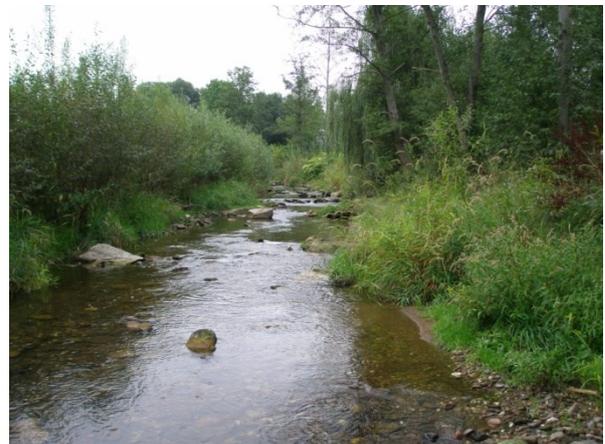
... und Entwicklung nach zwei Jahren; aus der gewässerrechtsseitigen Weidenspreitlage hat sich ein dichter Gehölzbestand gebildet; an den Steinbühnen am linken Gewässerufer haben sich Hochstaudenbestände und Gräser etabliert

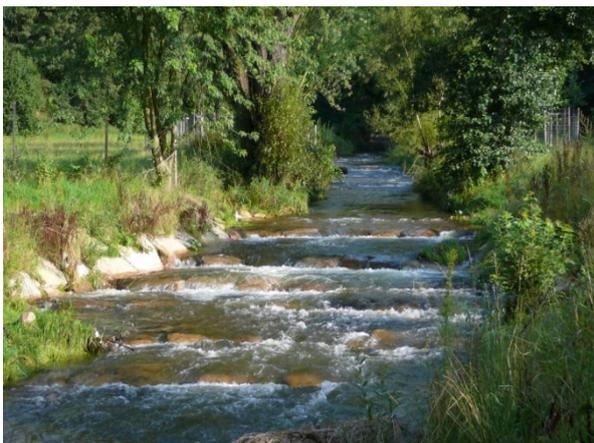
Eine in einem Gefälleabschnitt zur Sohlstützung und Herstellung der ökologischen Durchgängigkeit eingebaute Riegelrampe; gut sichtbar sind die verschiedenen Wasserstände in den Becken

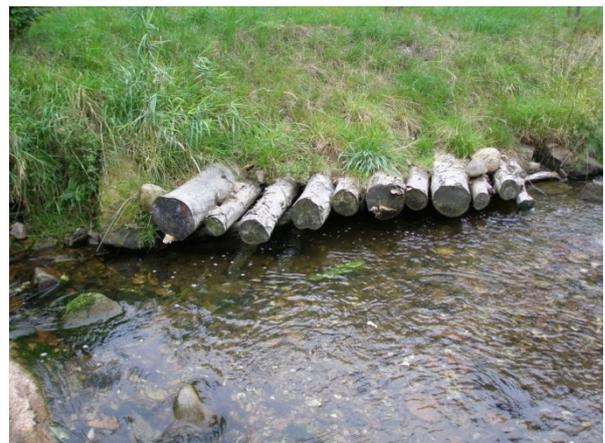
Ein Fischunterstand aus Stammhölzern, eingelassen im Ufer an einem gut angeströmten Uferabschnitt
