Hochwasserschadensbeseitigung und radiologische Sanierung an der Schlema in Bad Schlema

Erzgebirgskreis; Unterlauf der Schlema in Bad Schlema im Bereich der
ehem. Blaufarbenwerkhalde Niederschlema

Anlass und Ziel	Beseitigung von Hochwasserschäden des Augusthochwassers 2002 und radiologische Sanierung der Schlema im Bereich der ehemaligen Blaufarbenwerkhalde Niederschlema; Verbesserung der Gewässerstruktur im sanierungsbedingt ausgebauten Gewässerabschnitt
Maßnahmenbeschreibung	<p>Im Rahmen der Hochwasserschadensbeseitigung des Augusthochwassers 2002 wurde ein ca. 300 Meter langer Teilabschnitt der Schlema im Bereich der ehemaligen Blaufarbenwerkhalde neu gestaltet. Bei der Sanierung des Altgewässerbettes wurden neben radiologischen Kontaminationen im Bereich der Wismut-Erzverlade Schlema umweltgefährdende Stoffe des Kobalt-Altbergbaus sowie Kampfmittel des Zweiten Weltkrieges aus der Gewässeraue beseitigt. Tagesnahe, querende Stollensysteme des örtlichen Alt- und Wismutbergbaus machten eine Dichtung des Gewässerbettes im permanent benetzten Bereich erforderlich, die durch Geotextilmatten mit Tonfüllung, sogenannten Betonmatten, realisiert wurde. Die Dichtung des Gewässers und die

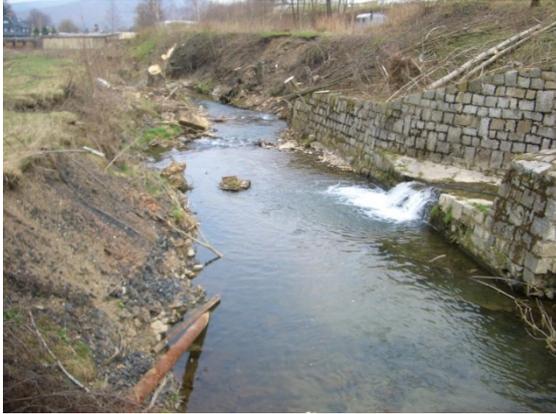
Gewässerabschnitt vor Baubeginn, beidseitige Überprägung der Aue durch Haldenablagerungen

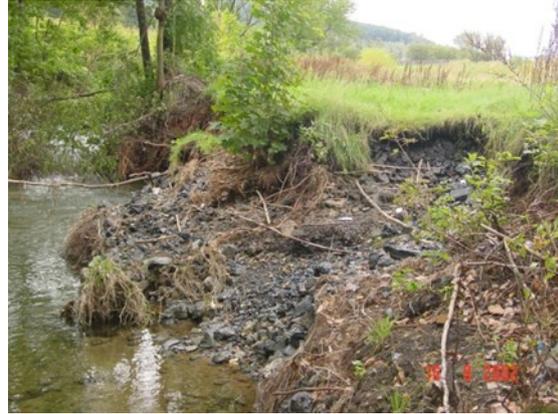
Durch das August-HW 2002 frei gelegtes Haldenmaterial

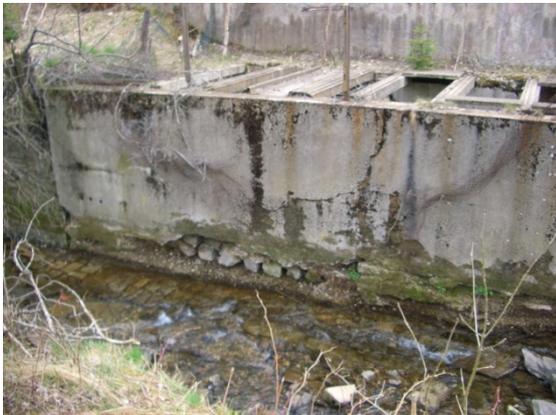
Reste der ehem. Kläranlage „Oberer Bahnhof“ im unmittelbaren Gewässerrandbereich

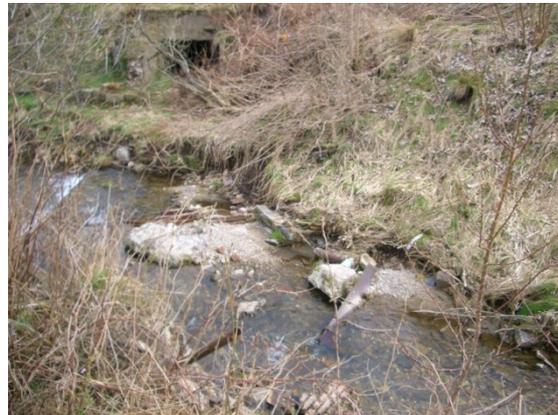
Reste einer ehem. Betriebswasserwehranlage mit Ausleitstollen

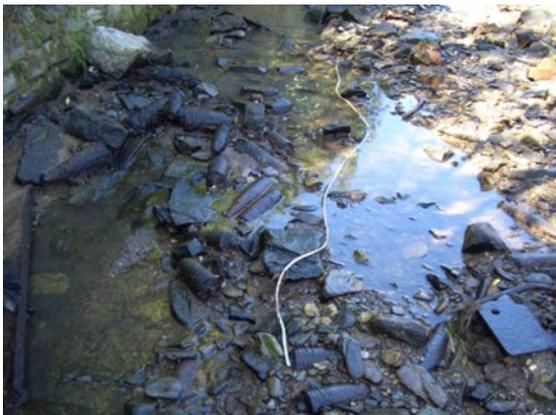
Kampfmittelfunde im Gewässerbett

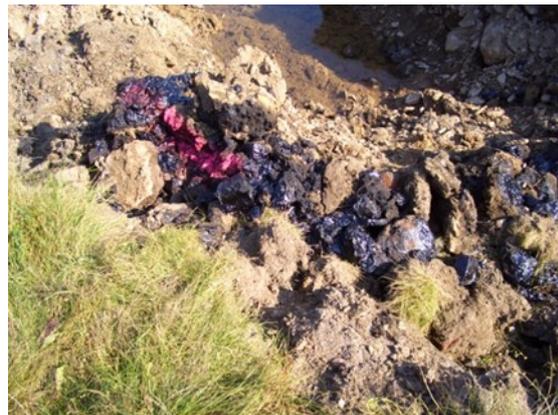
Kontaminationen des Erdreiches

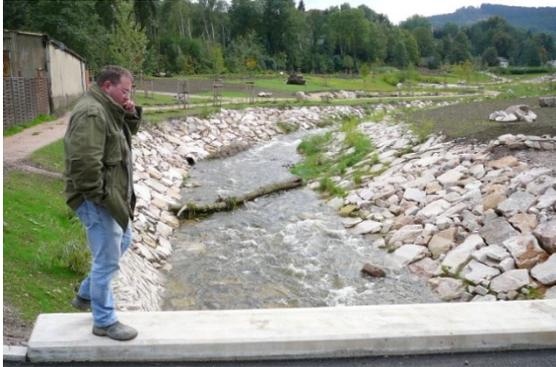
unterer Vorhabensabschnitt nach Fertigstellung...

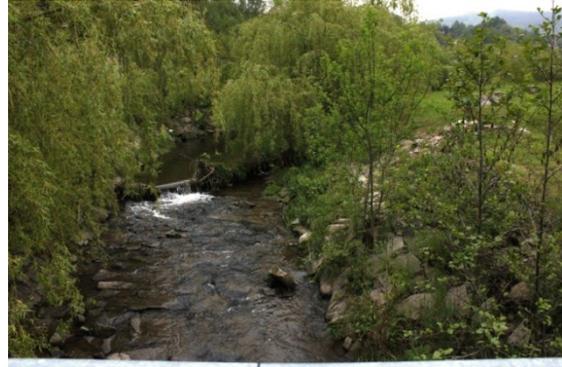
... und nach sieben Entwicklungsjahren

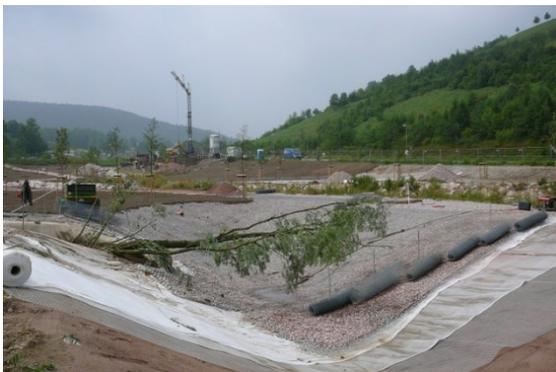
Altwasser während Anlage...

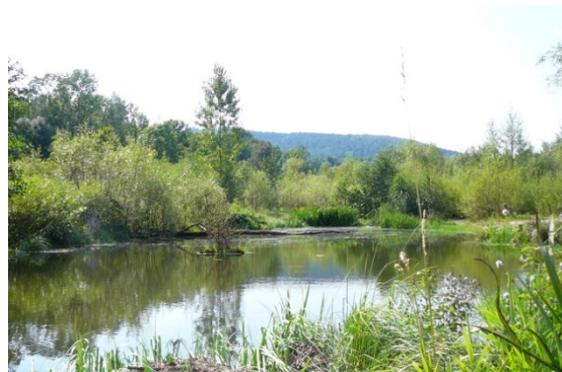
... und nach fünf Entwicklungsjahren

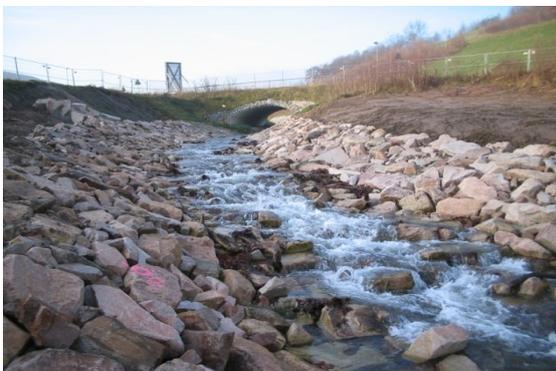
oberer Vorhabensabschnitt nach Fertigstellung...

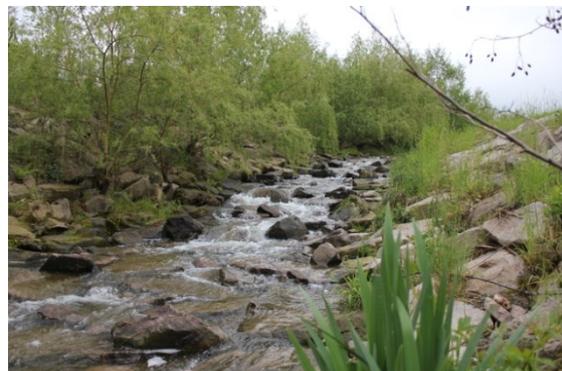
... und nach sieben Entwicklungsjahren
