Ingenieurbiologische Ufersicherung an der Chemnitz unterhalb Stadt Chemnitz

Übersicht

Chemnitz-2
(DESN_5418-4)

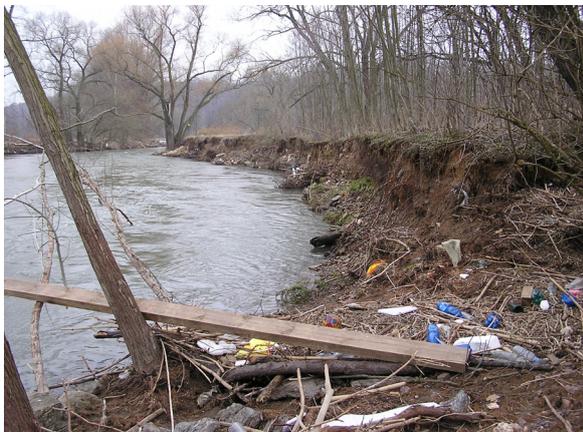
Zustand vorher - Blick flussabwärts

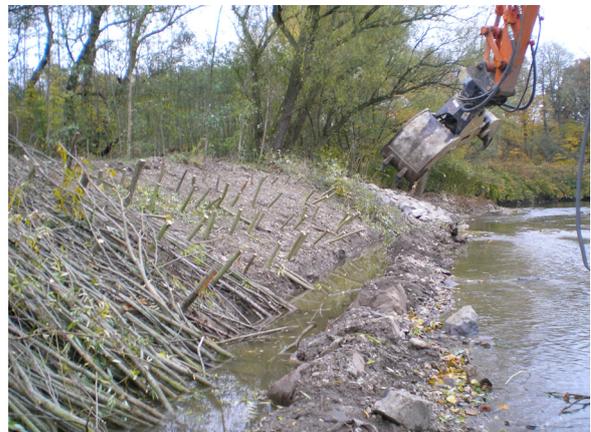
Zustand in Bauphase - Blick flussaufwärts
