Nachhaltige Hochwasserschadensbeseitigung mit Herstellung der ökologischen Durchgängigkeit an der Dr.-Otto-Nuschke-Str. in Zschorlau am Zschorlaubach

Übersicht

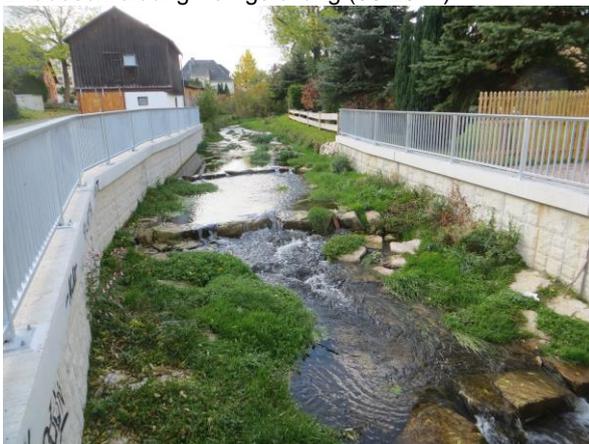
Bildbeschreibung Fertigstellung (06.2017)

Blick zum Kopf der Sohlgleite 10/2017
