Umsetzung von WRRL-Maßnahmen am Oberflächenwasserkörper Kemnitzbach (DESN_6743292) - ein Erfahrungsbericht der Unteren Wasserbehörde des Landkreises Görlitz

Regionalkonferenz des SMEKUL, 19. Juni 2023, Bautzen

Alexander Illig, Sachgebietsleiter Untere Wasserbehörde, Landkreis Görlitz

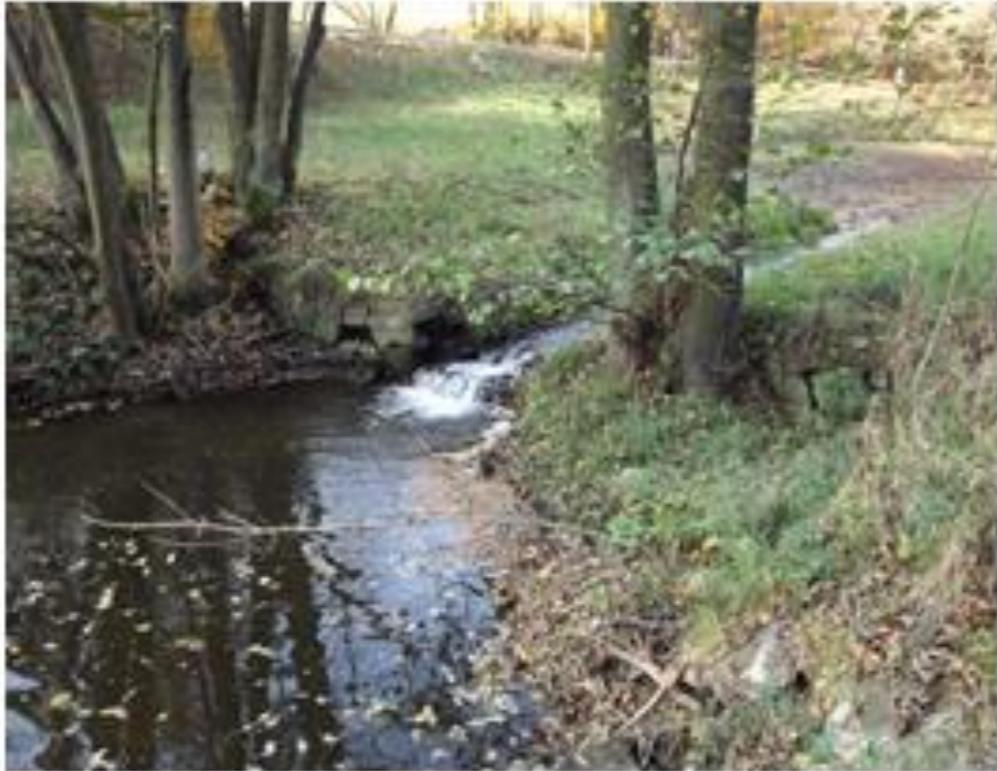
Defizitanalyse: Sohlschwelle, marode, ca. 40cm hoch			
Maßnahmenbeschreibung: Rückbau des Absturzes, Gefälleausgleich			
Empfehlung für Ausgleichs- und Ersatzmaßnahmen: nein			
CIRCA: 0695 Rückbau 2017

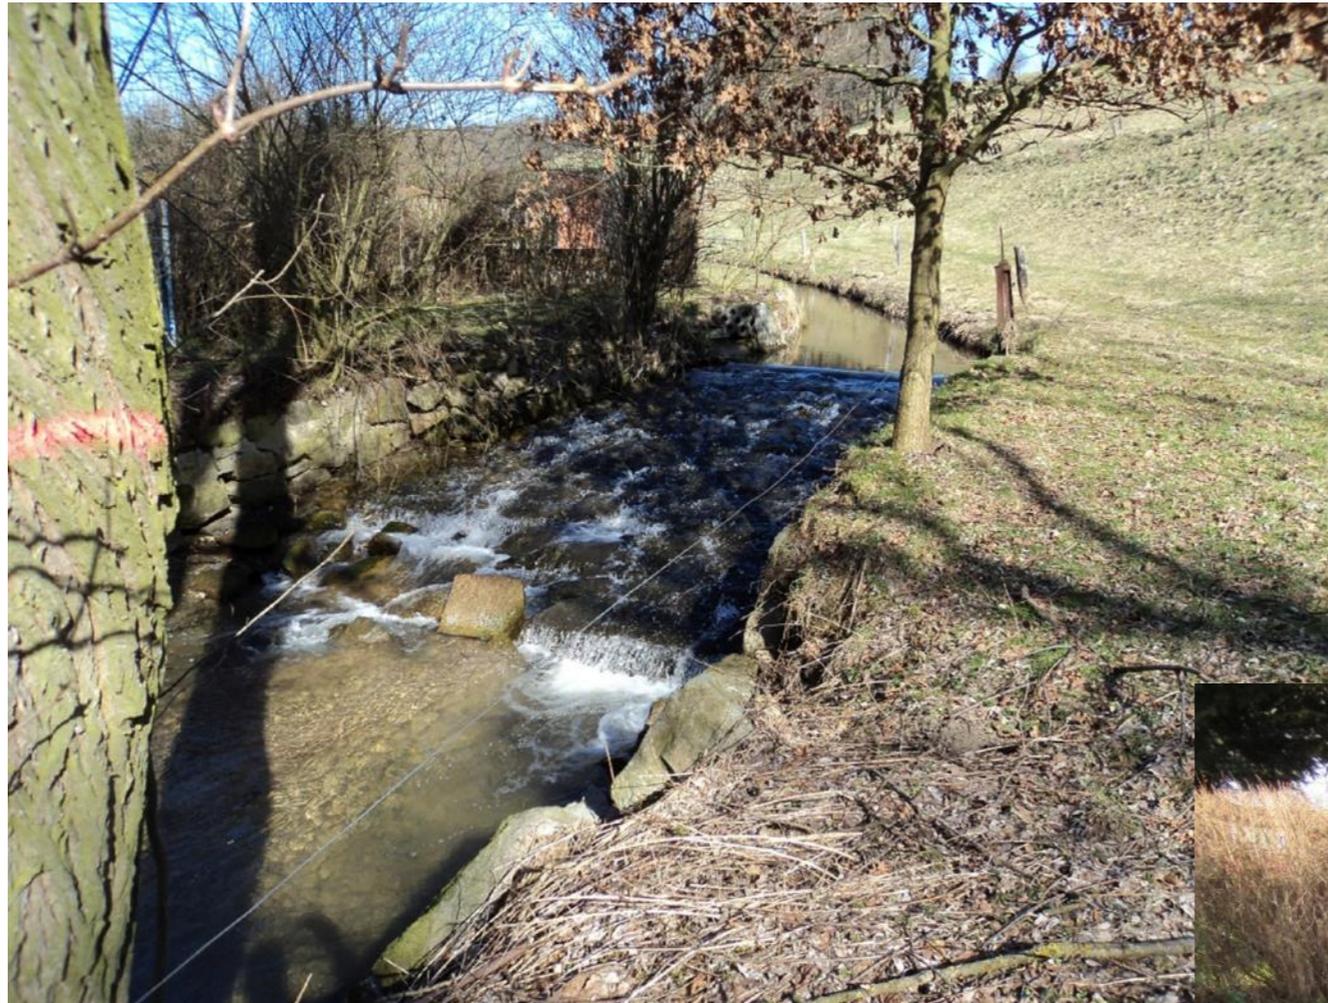
Wehranlage an der
Gartensparte vor dem
Rückbau

Strukturierte Sohlgleite
nach dem Rückbau

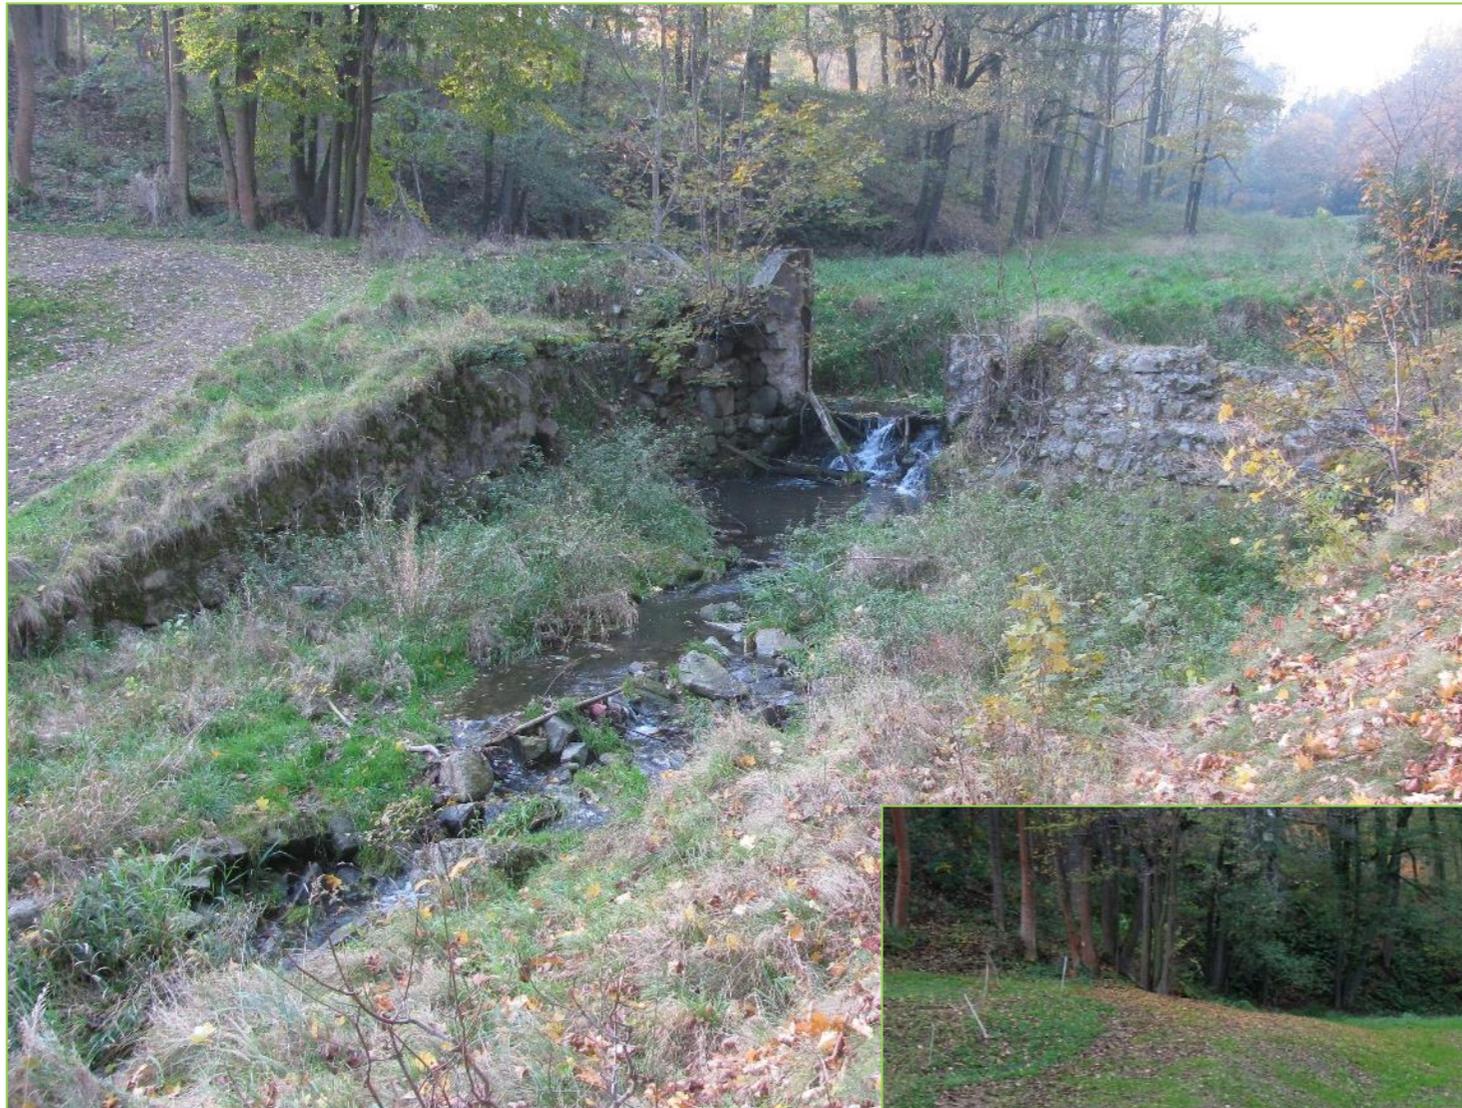
Gewässerabschnitt
nach dem Rückbau

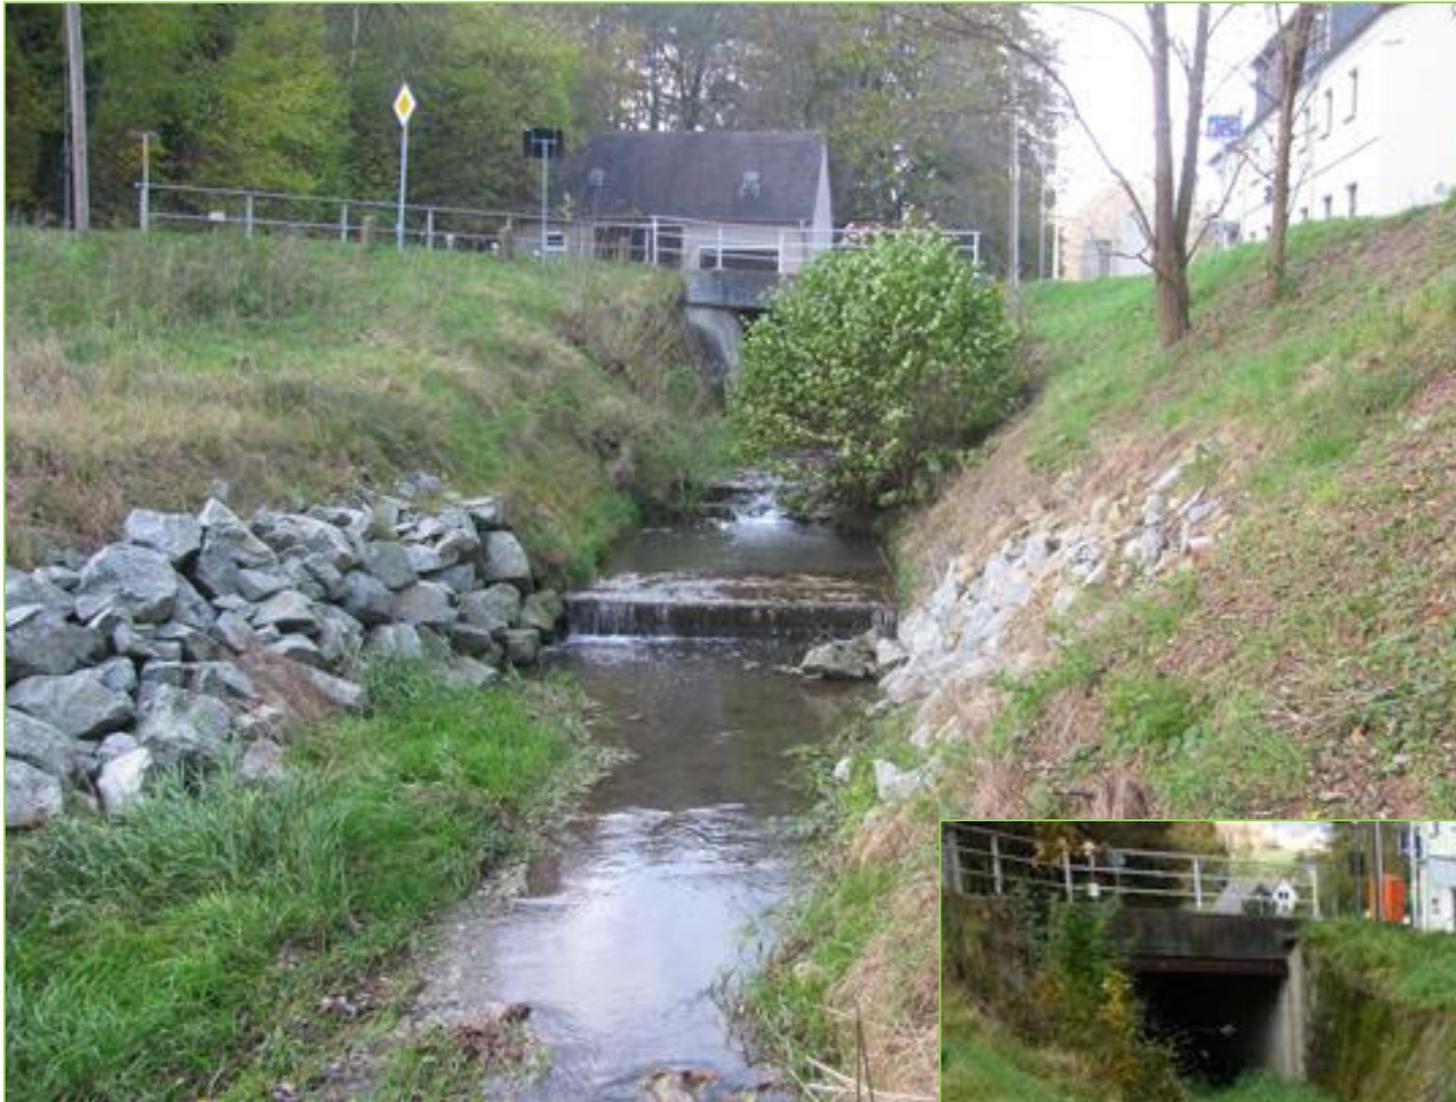
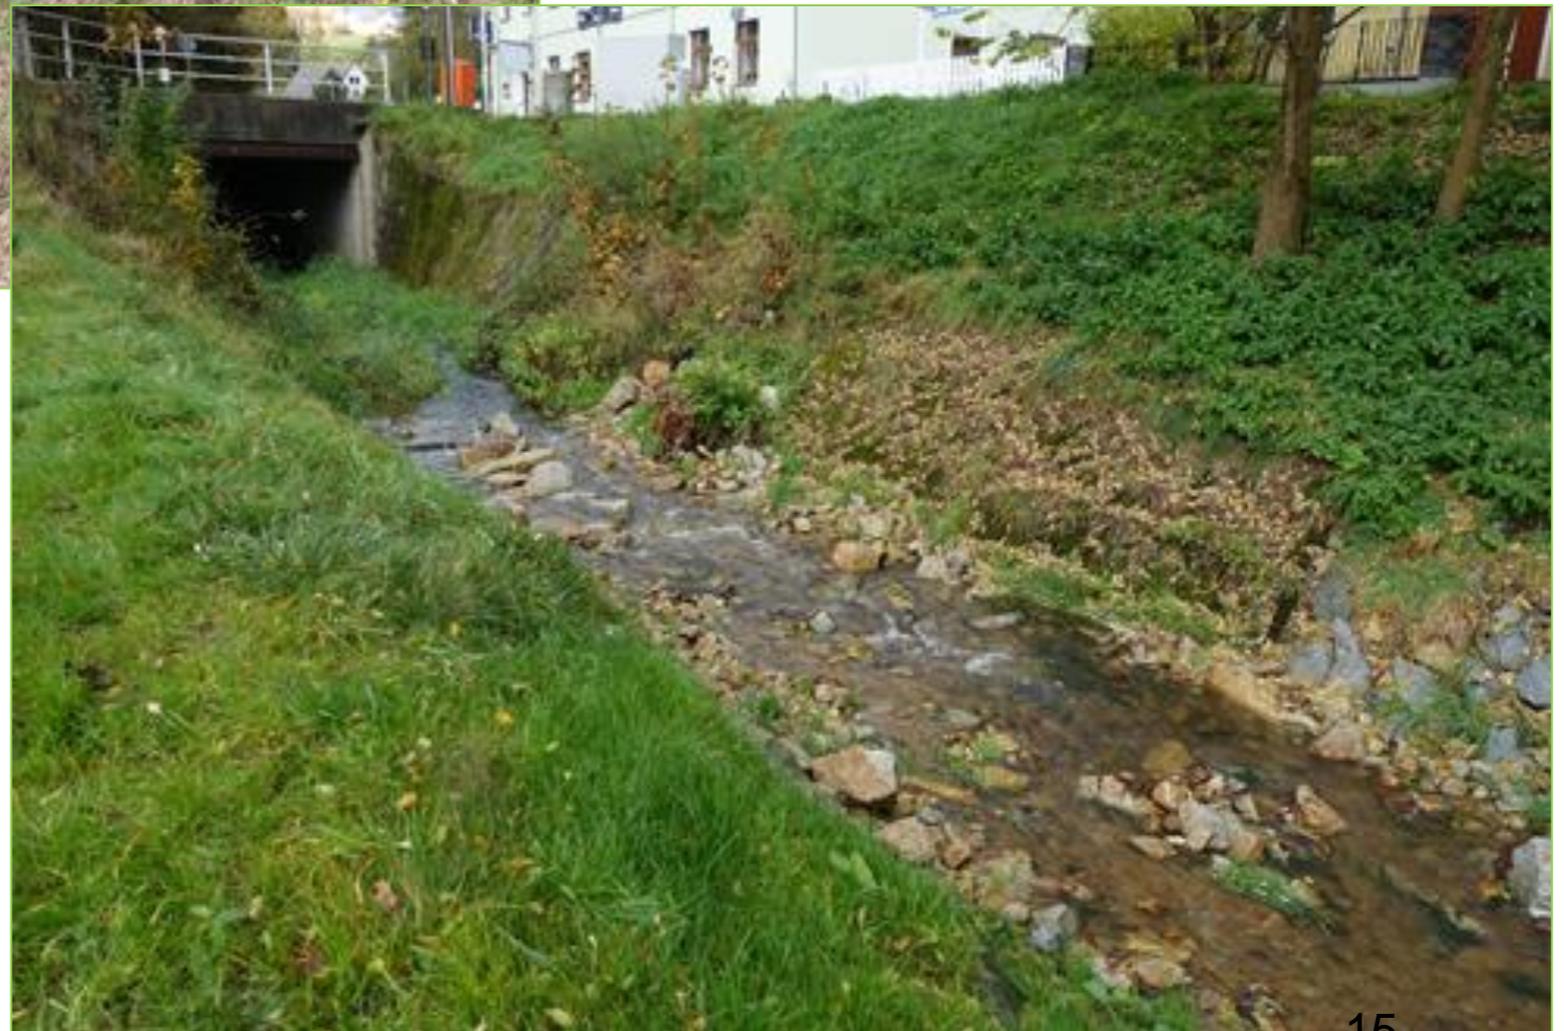
Sohlschwellen – vor
und nach dem
Rückbau

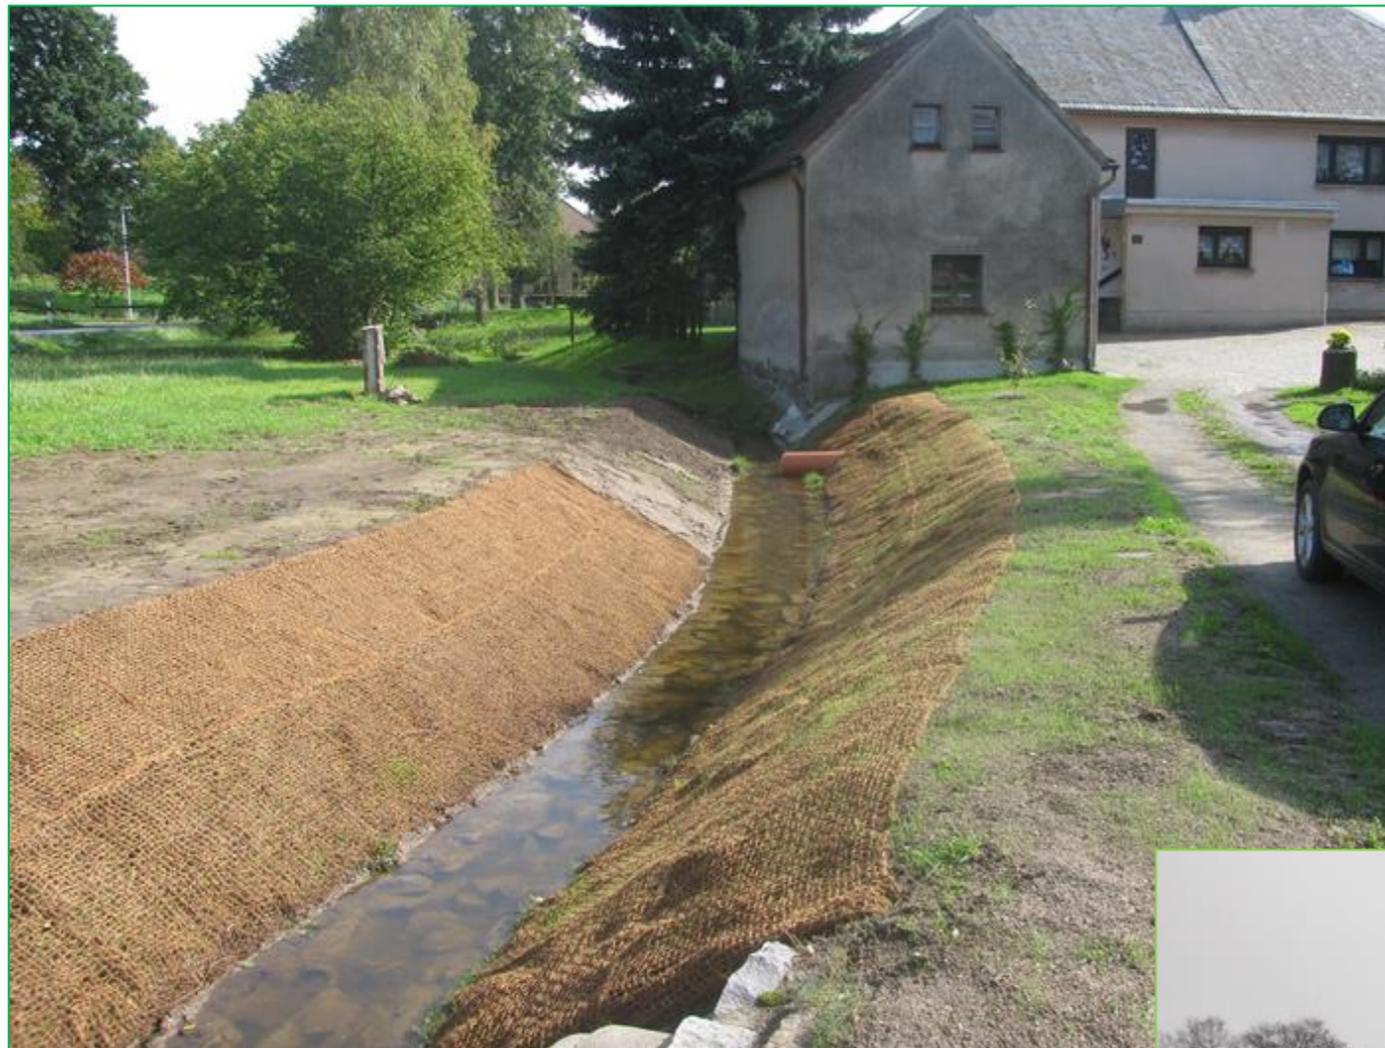
Rückbau desolater
Ufermauern und
Herstellung naturnaher
Böschungen

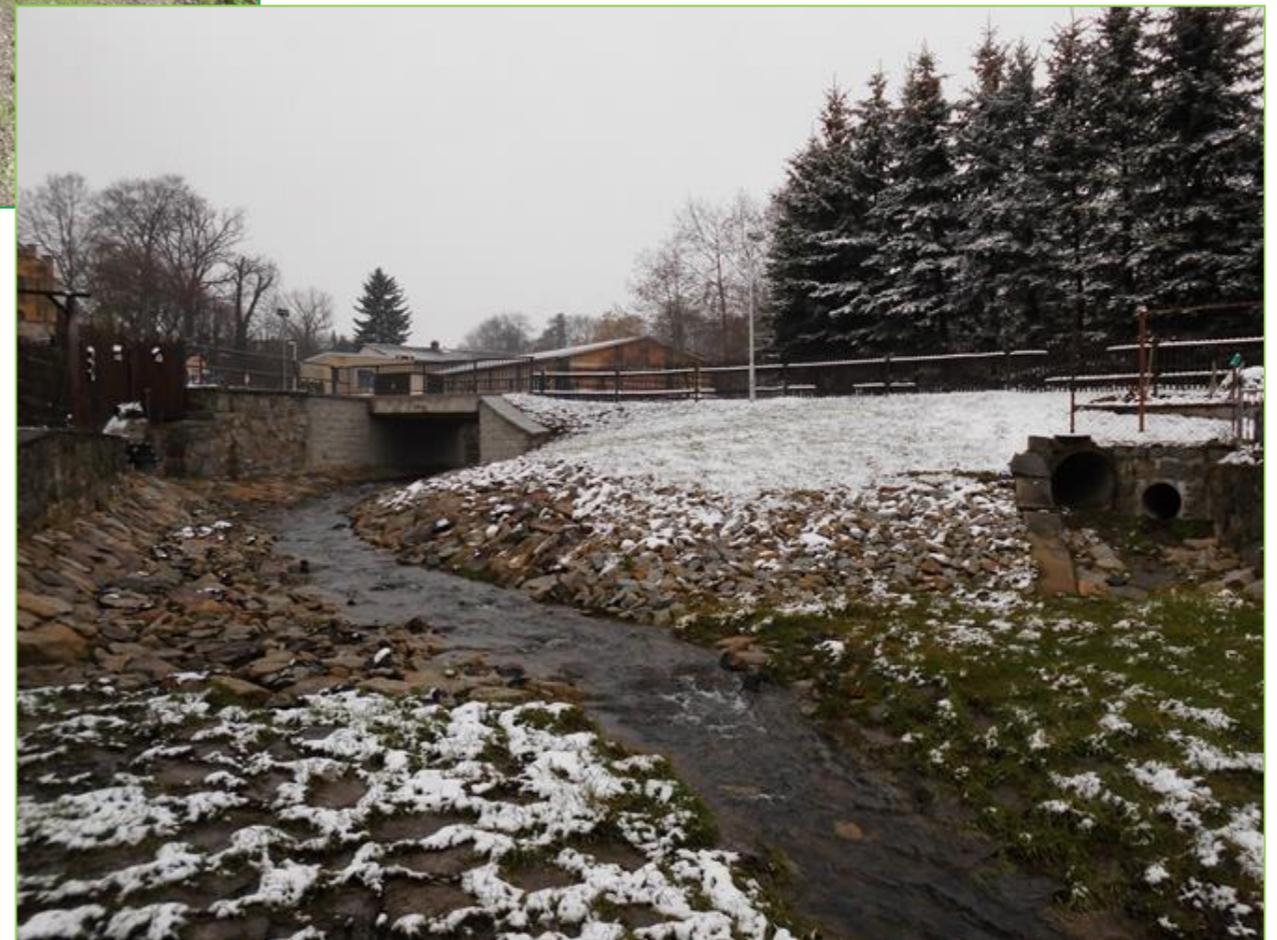
Sohlstrukturierungen und
durchgängige Gestaltung bei
Ersatzneubauten von Brücken
(z.B. Niedrigwasserrinne)

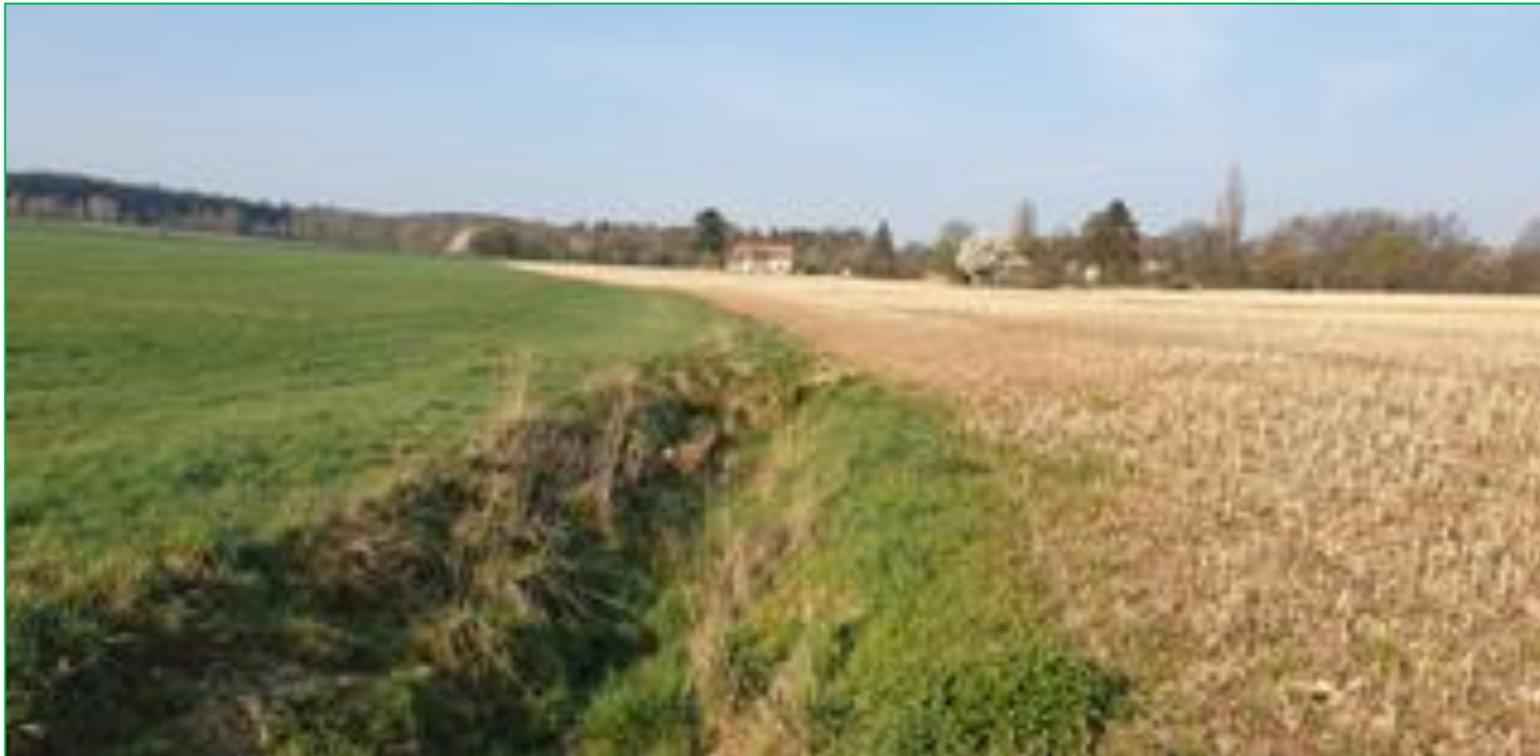
Landwirtschaftliche
Bewirtschaftung bis an die
Böschungsoberkante
heran

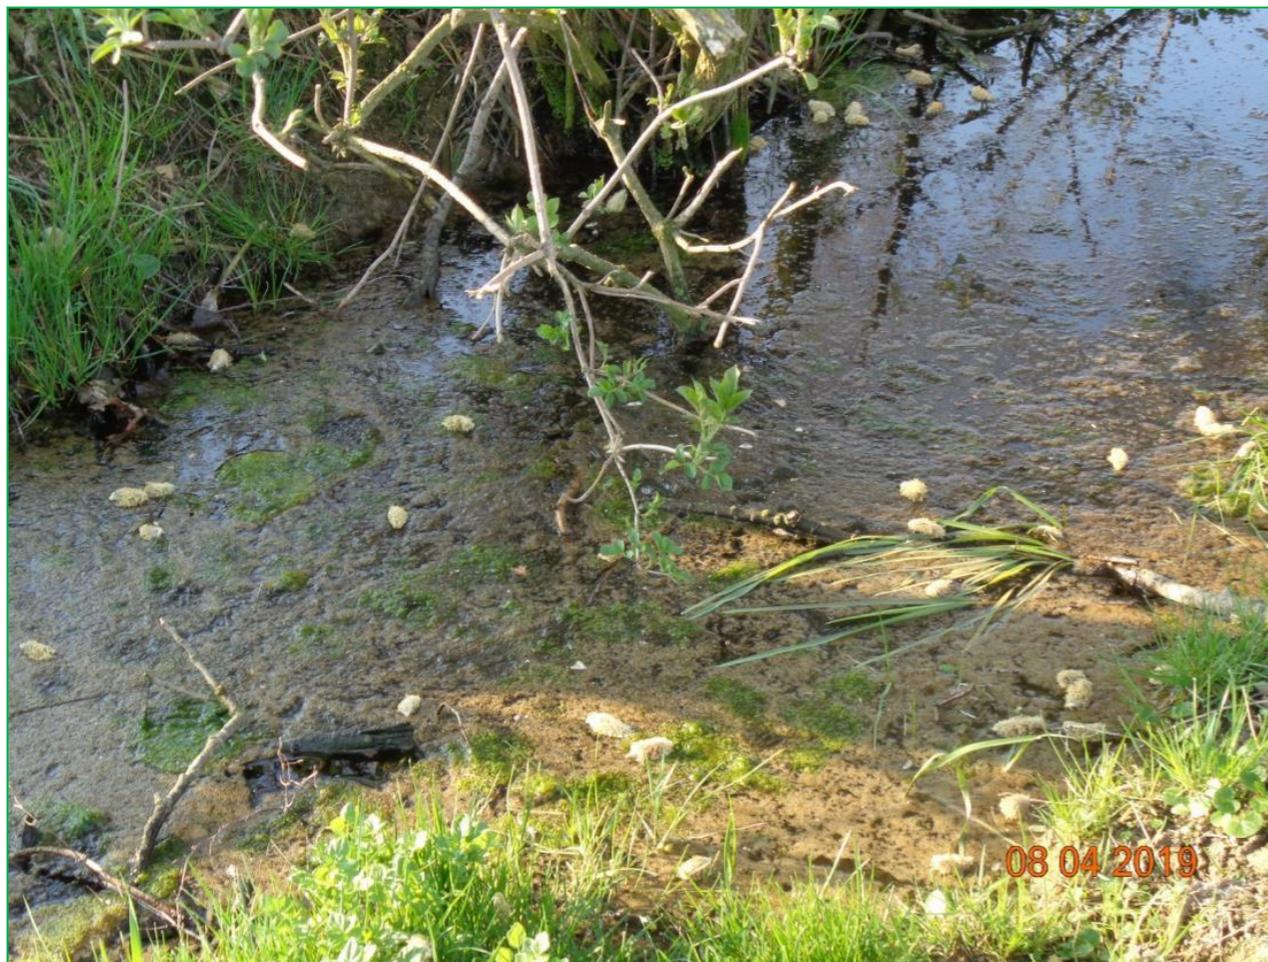
Algenwachstum im
Gewässer als Anzeiger für
Nährstoffüberschüsse

fehlende
Gewässerrandstreifen,
keine Beschattung des
Gewässers

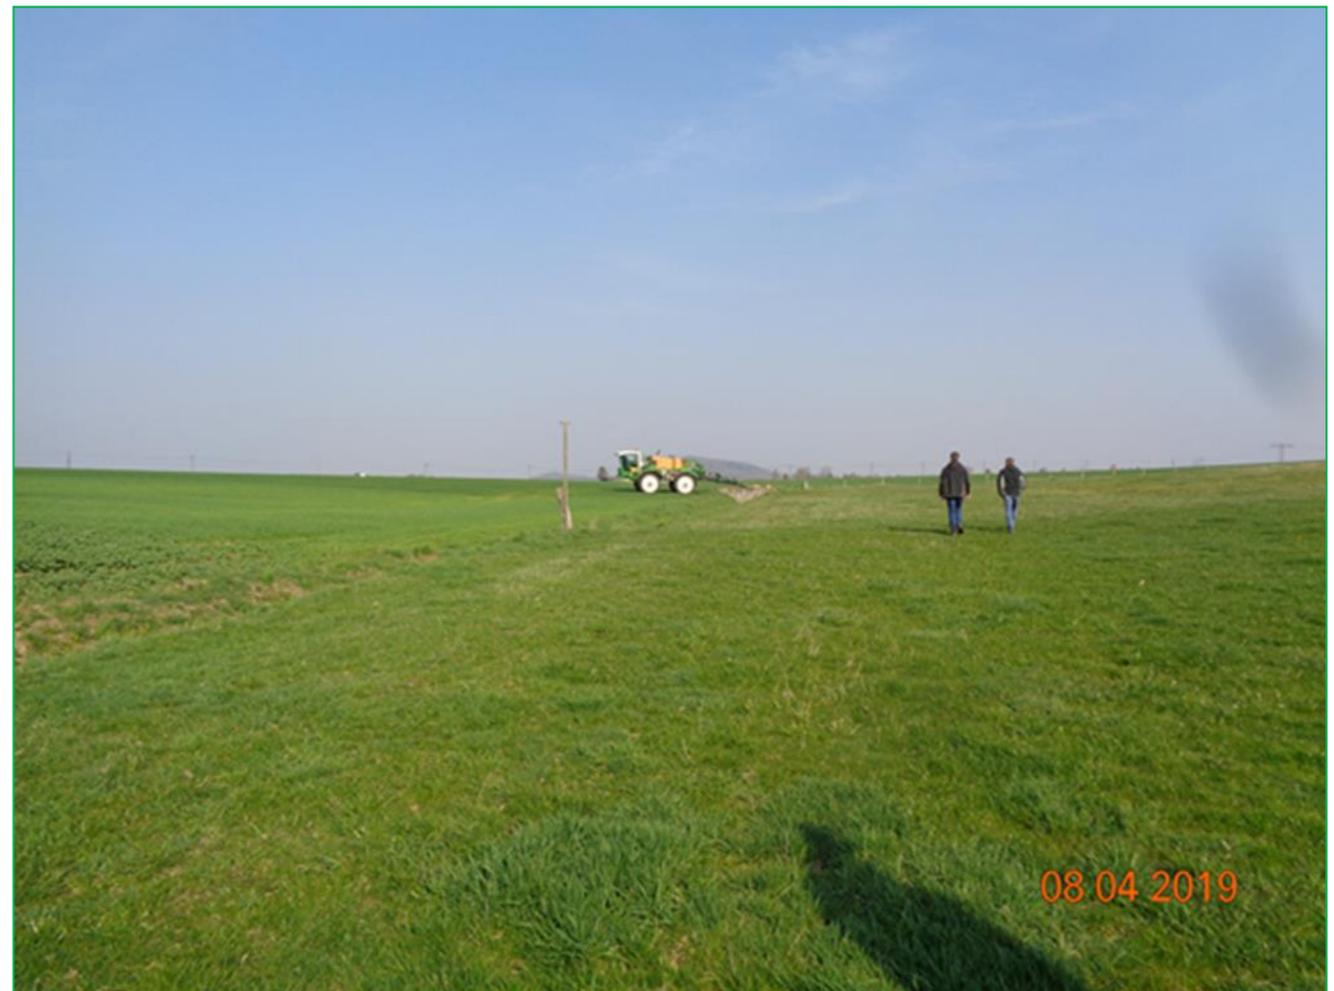
PSM-Einträge

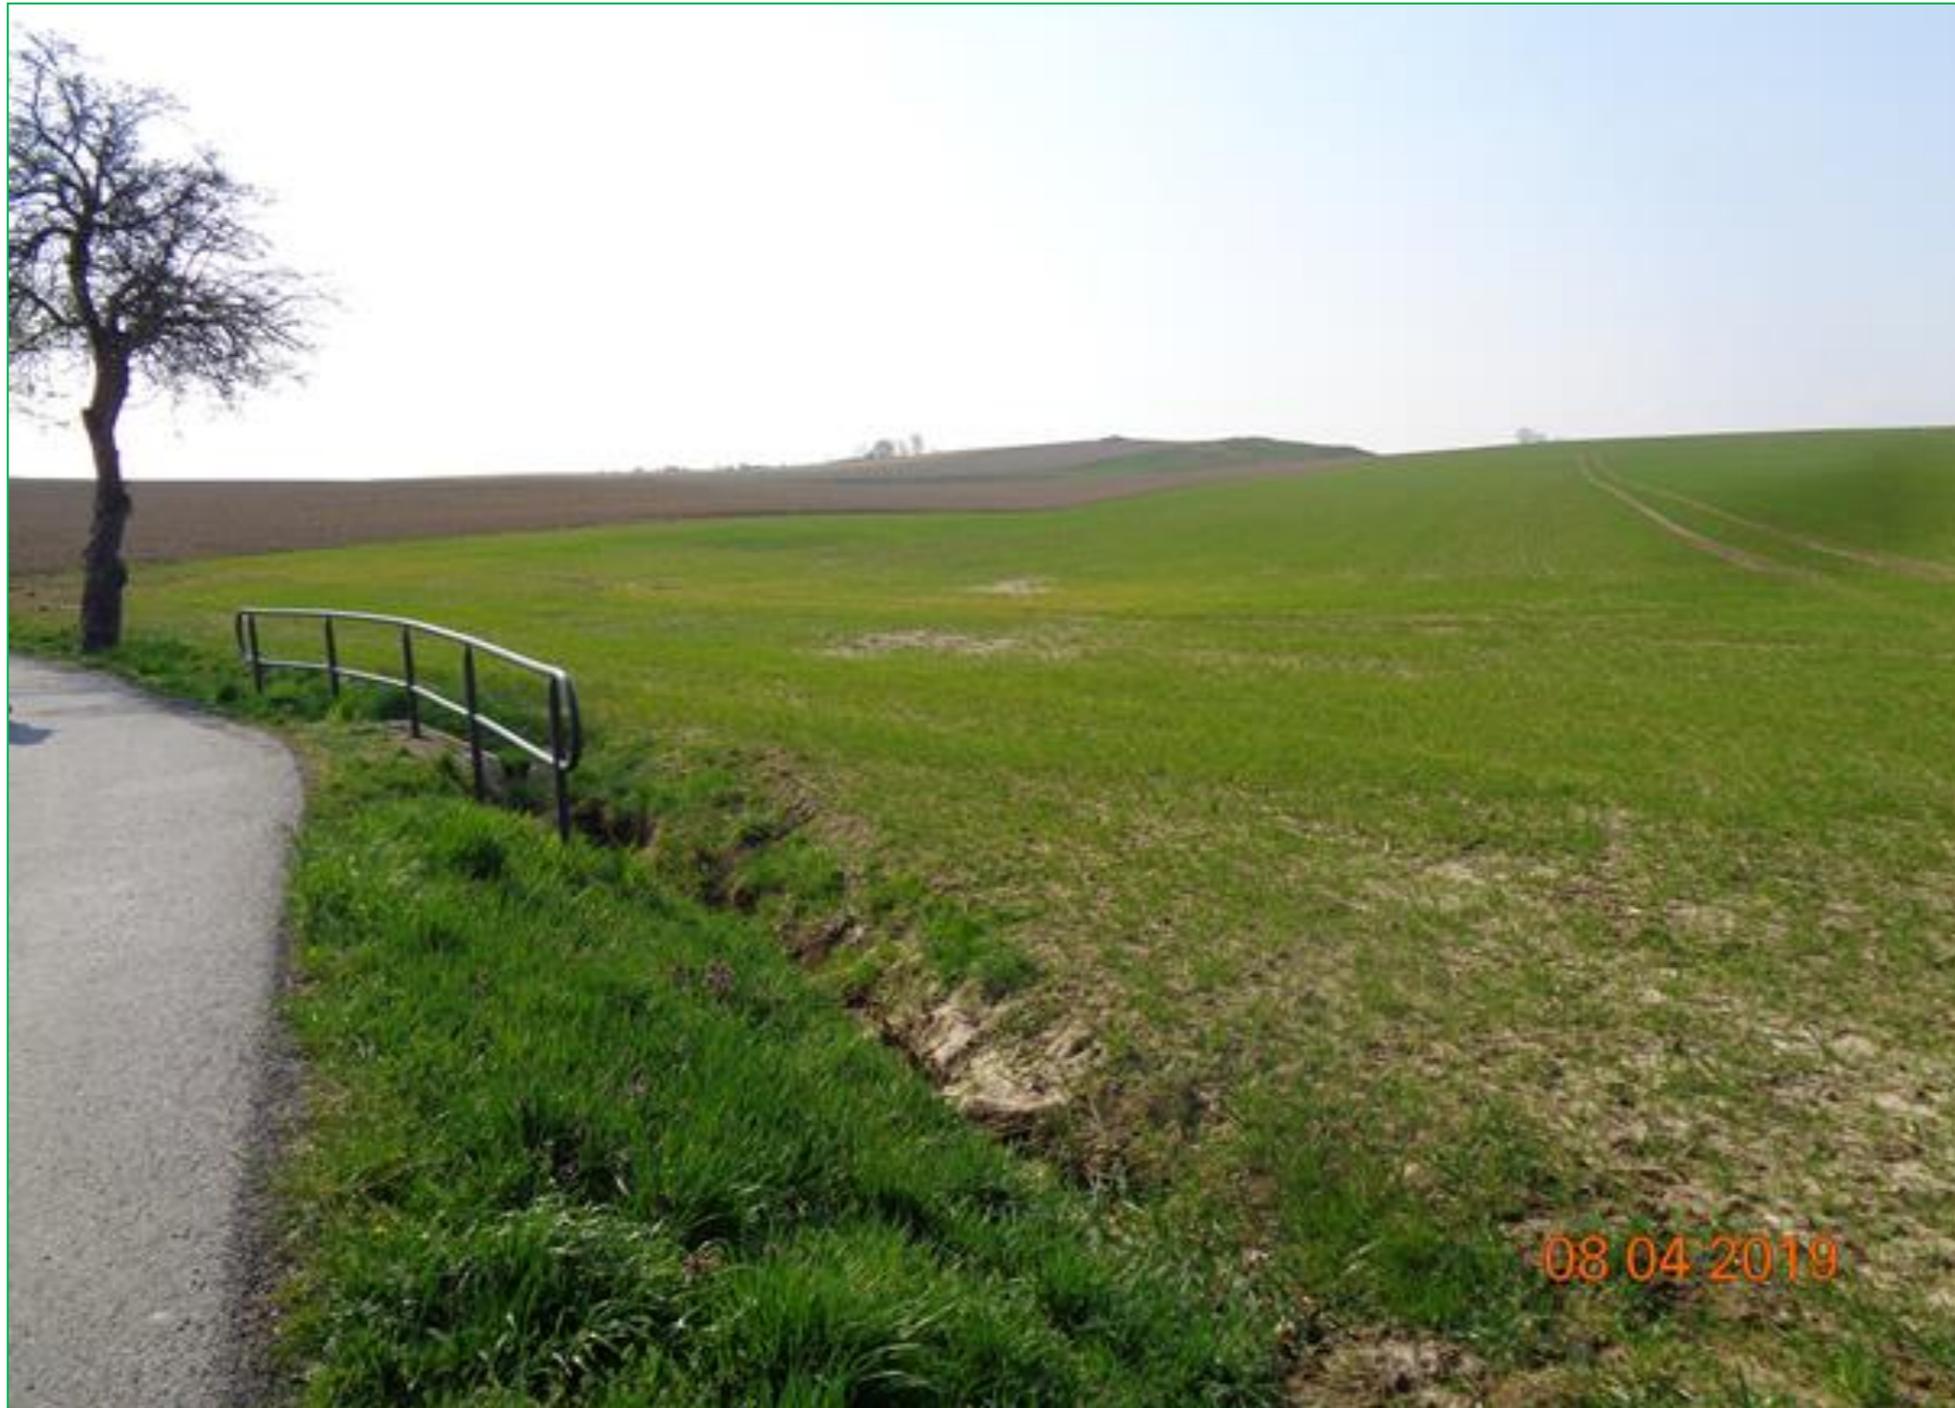
Sedimenteinträge durch Oberflächenabflüsse
