## Herstellung der ökologischen Durchgängigkeit und strukturelle Aufwertung des Auenbaches

*Auenbach zwischen dem Großen Stadtteich in Geringwalde bis zur Kreisgrenze*

*Auenbach  
(DESN\_54198)*

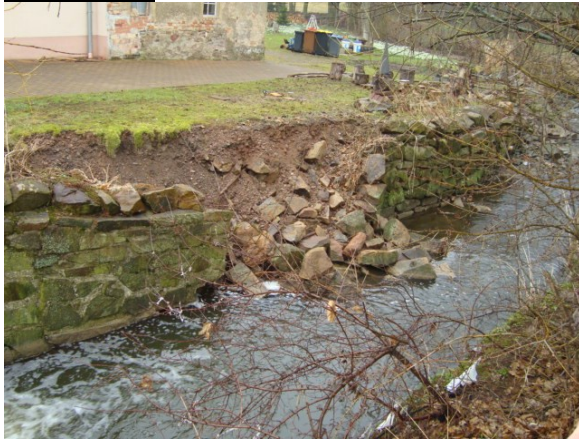
Zustand vorher - Eingestürzte Ufermauer, Absturz

**Maßnahmenbeschreibung** Teilobjekt 1 (Auenstraße 10): Eine marode Ufermauer wurde in eine Böschung umgelegt, das gegenüberliegende Ufer wurde abgeflacht und mit Natursteinen und Weidensetzstangen gesichert. Die Sohle wurde mit Störsteinen strukturell aufgewertet.

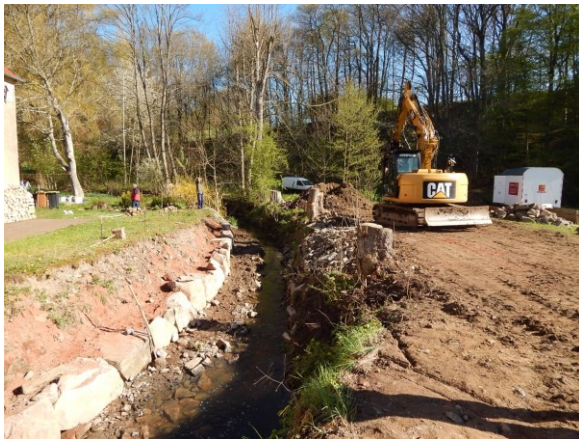
Bauzustand - Mauer wird in Böschung umgelegt

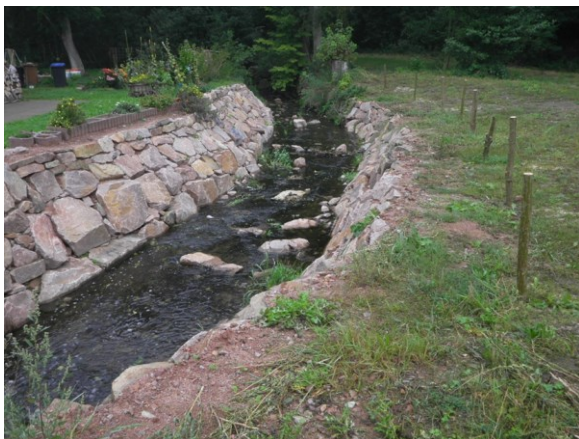
Zustand nachher - Böschung mit Natursteinen und durchgängige Sohle, Weidensetzstangen
