Strukturverbessernde Maßnahmen am Frelsbach

Unterlauf des Frelsbaches in Rochlitz

Frelsbach
(DESN_541952)

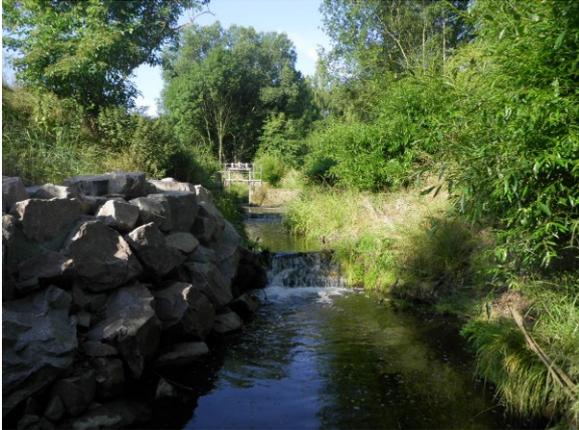
Am Frelsbach befanden sich kurz oberhalb der Mündung in die Zwickauer Mulde ein Wehr und zwei Abstürze, die die ersten Wanderhindernisse im Gewässer darstellten und im Hochwasserfall zu Verkläuerungen und Rückstau führten. Ziel war die Wiederherstellung der ökologischen Durchgängigkeit.

Zustand vorher - Beide Abstürze, im Hintergrund das Wehr. Links unsachgemäß verbauter Rohrauslauf der Kläranlage (Blick gegen Fließrichtung)

Maßnahmenbeschreibung	Die Anlage wurde zusammen mit der einhergehenden Ufer- und Sohlbefestigung komplett zurück gebaut und ein Sohlgefälle von 2 % durch den Einbau einer 70 m langen rauen Sohlgleite in geschütteter Bauweise hergestellt. Auf eine variable Sohlstruktur mit Störsteinen wurde geachtet. Rohrausläufe der anliegenden Kläranlage wurden fachgerecht gesichert, die Böschungen abgeflacht und teils mit Weidenspreitlage, teils mit Steinschüttung gesichert.
Bauzeitraum	Juli 2014 – Oktober 2014
Kosten und Finanzierung	87.716 € (davon 65.787 € gefördert durch RL GH/2007 und 25 % Eigenanteil der Stadt Rochlitz)
Ergebnisse / Bewertung	Der Rückbau der Anlage verbunden mit dem Einsatz von ingenieurbioologischen Sicherungsbauweisen entlang der Böschung und eine strukturelle Verbesserung der Sohle führen in diesem Bereich zu einer gewässerökologischen Aufwertung und Herstellung der Durchgängigkeit. Damit wird dieses Projekt sowohl den anliegenden Nutzungsansprüchen als auch den Zielen der WRRL gerecht.

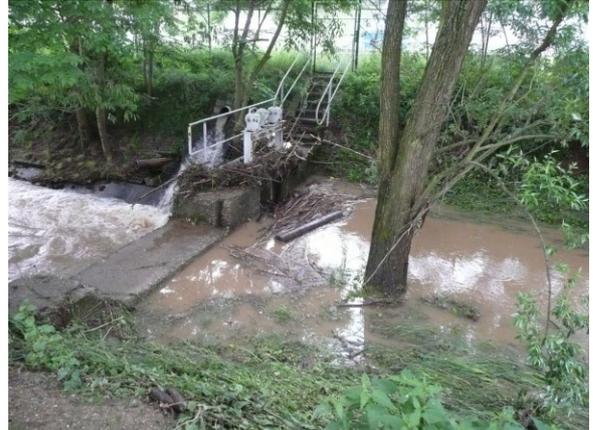
Zustand vorher – Böschungssicherung; Wehr, Rückstau und Verkläuserung während eines Starkniederschlagsereignisses

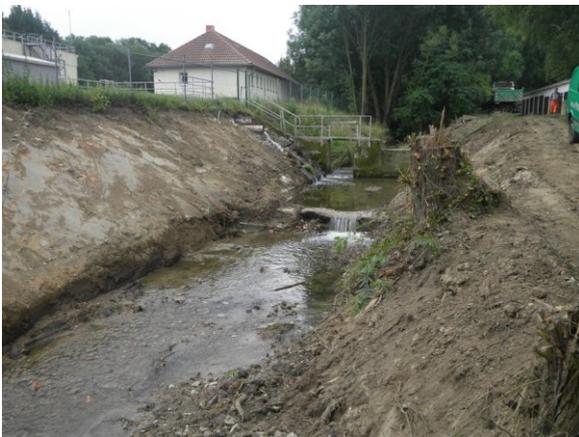
Bauzustand - Rückbau der Böschungssicherung, Rückschnitt der Weiden (Blick gegen Fließrichtung)

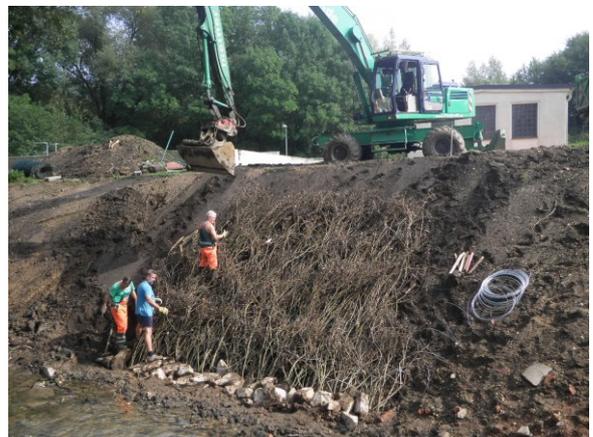
Einbau der Weidenspreitlage

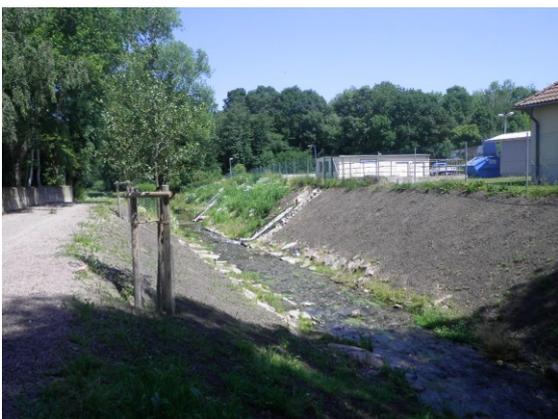
Zustand nachher - fertig gestellte raue Sohlgleite, Abflachung der Ufer mit Sicherung durch Steinschüttung mit Raseneinsaat (noch nicht aufgegangen) bzw. Weidenspreitlage (im Hintergrund; Blick in Fließrichtung)

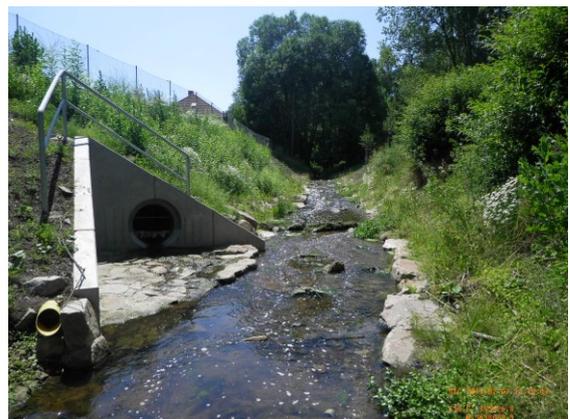
Zustand nachher - fachgerechte Sicherung der Rohrausläufe der anliegenden Kläranlage (Blick gegen Fließrichtung)
