Abriss ehemalige Industrieanlage und Revitalisierung der Schlema in Bad Schlema

Übersicht

Erzgebirgskreis; Unterlauf der Schlema in Bad Schlema im Bereich der ehem. Gesenkschmiede der Wismut in der Ortslage Niederschlema

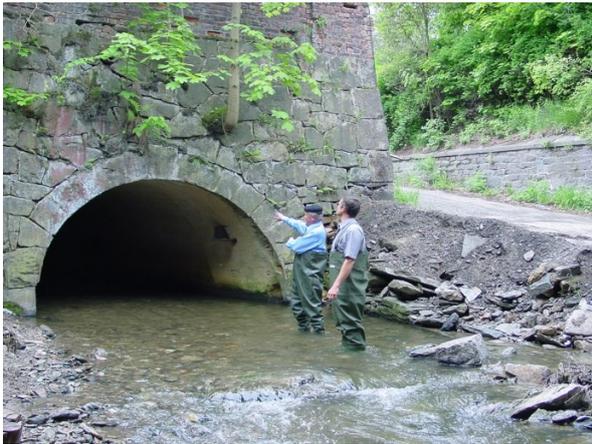
Beginn der ca.90m langen Überbauung vor der Maßnahme

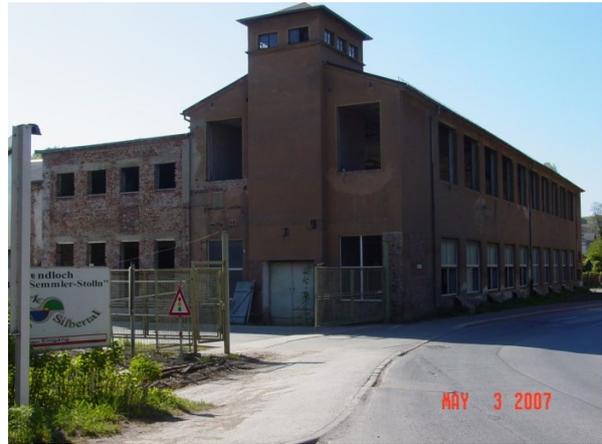
Werksgebäude der ehemaligen Bohrschmiede Niederschlema über der Schlema

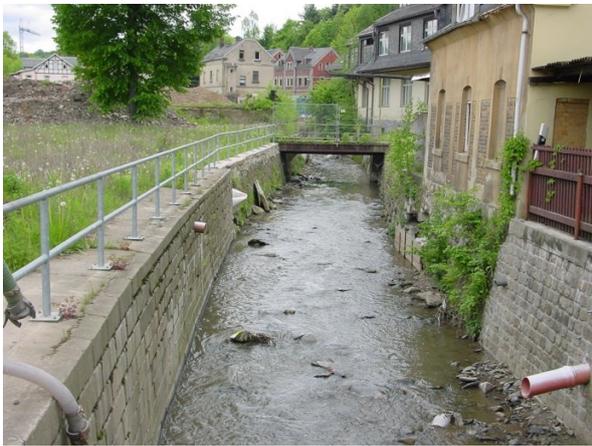
Blick von der Brückenüberfahrt auf die uferverbaute Schlema mit weiterer Brücke im Oberwasser

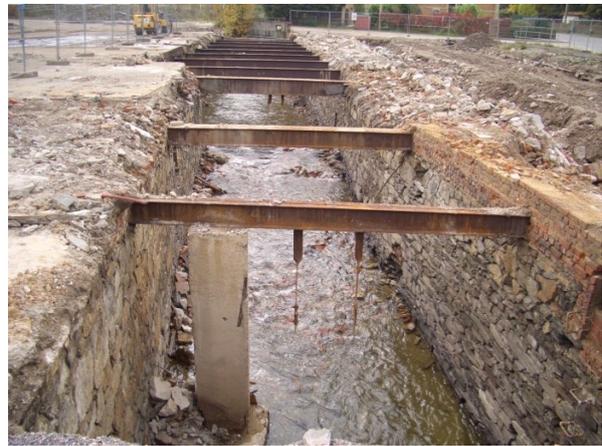
Der Gewässerabschnitt nach Abbruch der Überbauung

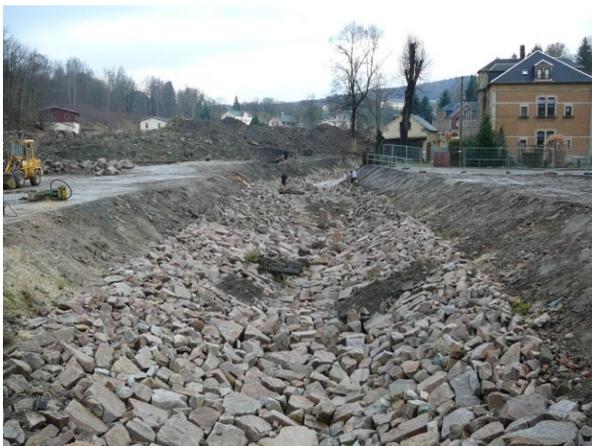
Das Gewässerbett nach Abbruch der Ufermauern und Herstellung der gedichteten Sohle...

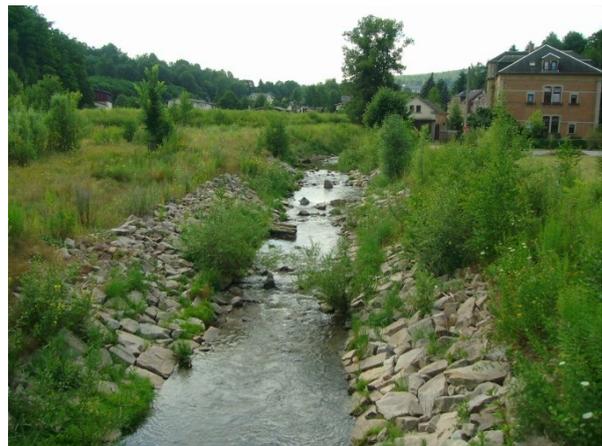
... und nach vier Entwicklungsjahren

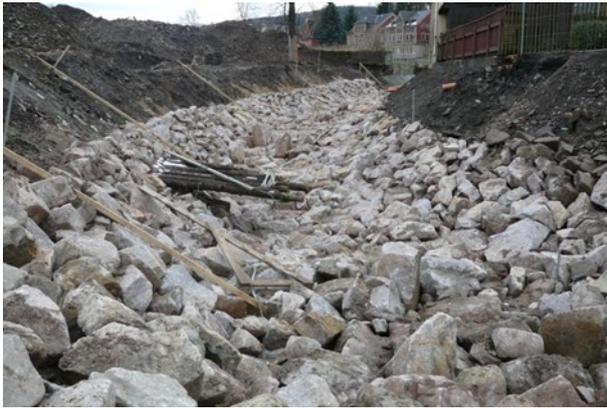
Das Gewässerbett im oberen Vorhabensabschnitt nach der Fertigstellung...

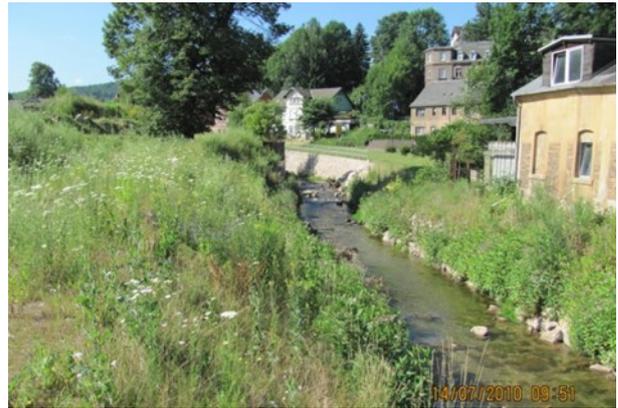
... und Mitte des zweiten Entwicklungsjahres

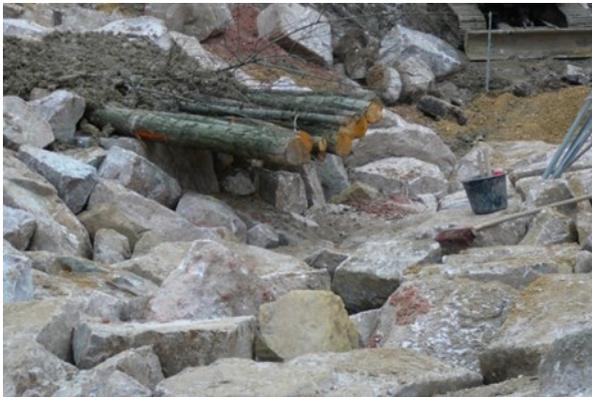
Bereits bei Anlage des neuen Gewässerbettes integrierter Fischunterstand aus Stammhölzern

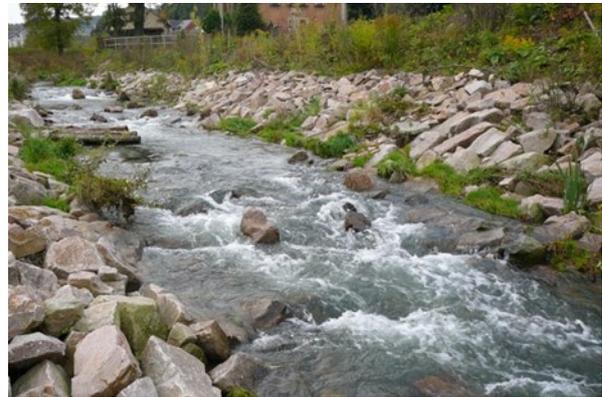
Abfolge von Pool- und nachfolgender Riffle mit Störsteinen
