Uferrevitalisierung an der Großen Mittweida in der Gemeinde Raschau-Markersbach

Übersicht

Lage Erzgebirgskreis; Mittellauf der Großen Mittweida in der Ortslage Raschau (Gemeinde Raschau-Markersbach)

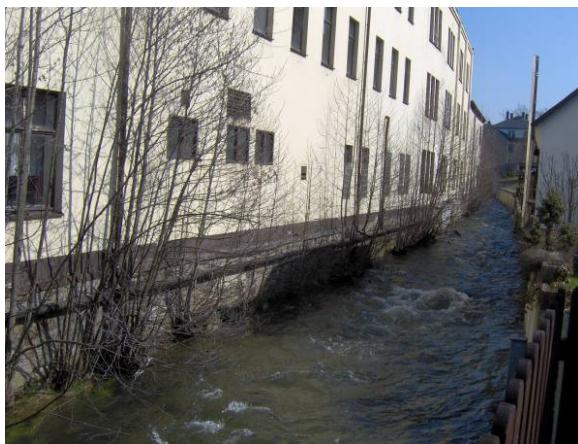
Zustand vorher mit Blick auf die ehem. Kronkorkenfabrik und entgegen der Fließrichtung der Großen Mittweida

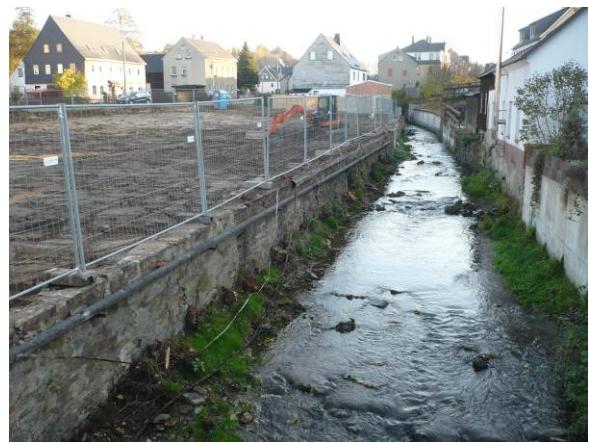
Bauzustand nach Abriss der Gebäude und vor dem Schleifen der Ufermauer, Oktober 2009

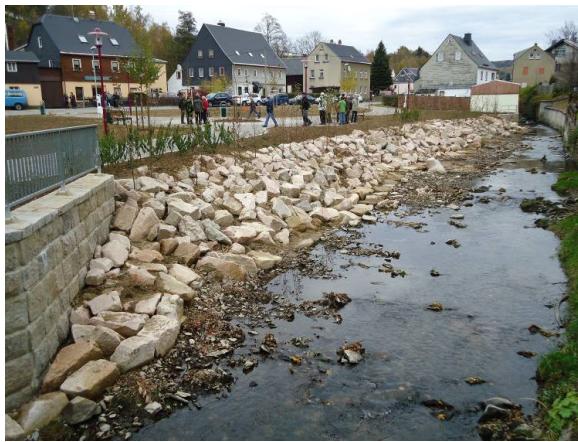
Zustand nach Fertigstellung der Maßnahme im November 2010

Zur Verbesserung des gewässermorphologischen Zustandes wurde die Ufermauer am Standort der ehemaligen Kronkorkenfabrik auf einer Länge von ca. 80 Meter entfernt und durch eine begrünte Uferböschung ersetzt. Diese wurde aufgrund der hohen Schleppspannungen als Steinschüttung / Steinsatz ausgebildet und mit Weidensteckhölzern ingenieurbiologisch gesichert. Der gesamte Bereich wurde mit Schwarzerlen und standortgerechten Sträuchern bepflanzt. Zur Verringerung der Fließgeschwindigkeit und Initiierung von Geschiebeablagerungen wurde die Ufersicherung mit einer Sohlauftiefung verknüpft.

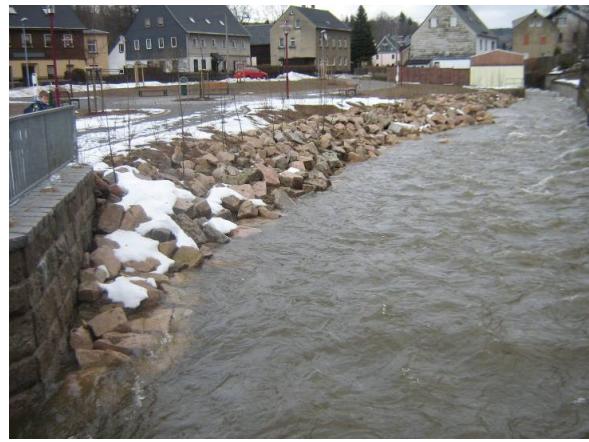
Die erste Belastungsprobe hat die naturnahe Uferböschung mit der Funktionsprobe des Grundablasses des im Oberlauf der Großen Mittweida befindlichen Pumpspeicherwerkes Markersbach unmittelbar nach der Fertigstellung schadlos überstanden.

Erster Hochwasserbelastungstest im Januar 2011

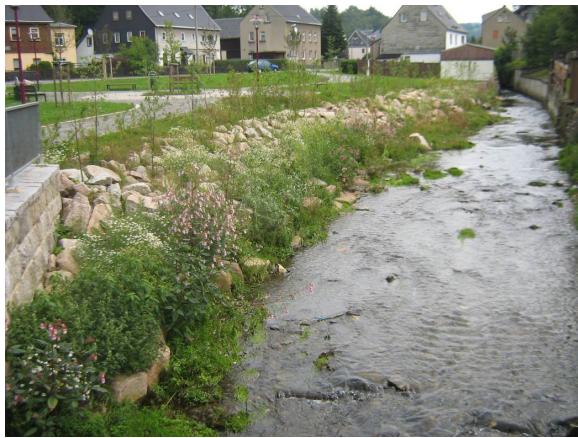
Zustand im August 2012
