Biotopgestaltungs- und Artenschutzvorhaben am Grundfluss in Niederbobritzsch

Oberflächenwasserkörper Colmnitzbach (DESN_54224)

Gewässerrevitalisierung Grundfluss

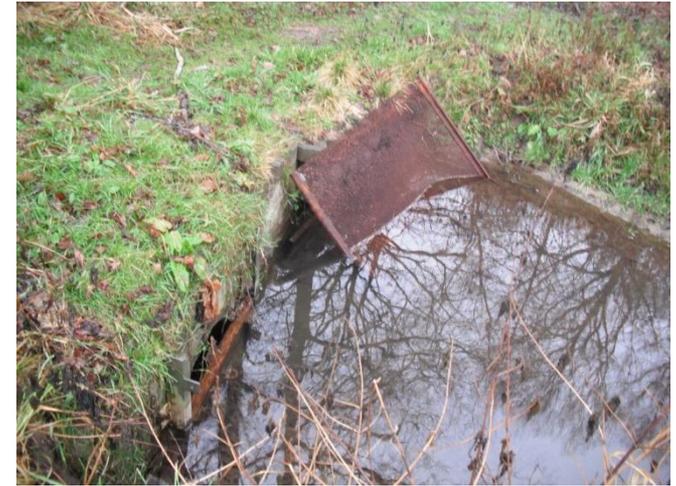
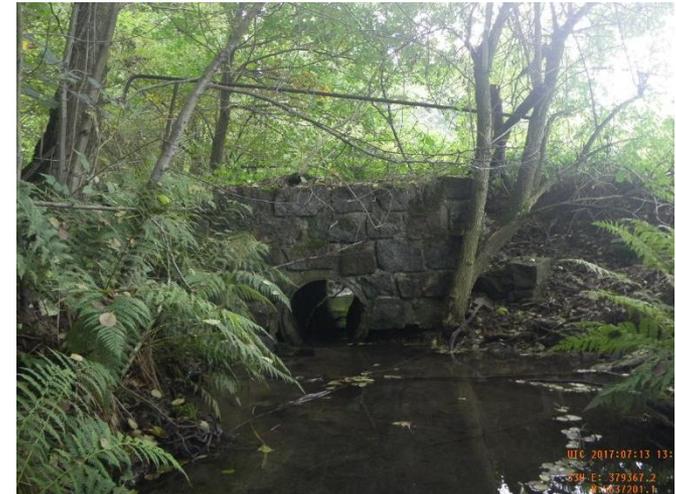
Zustand 2014 bzw. 2017

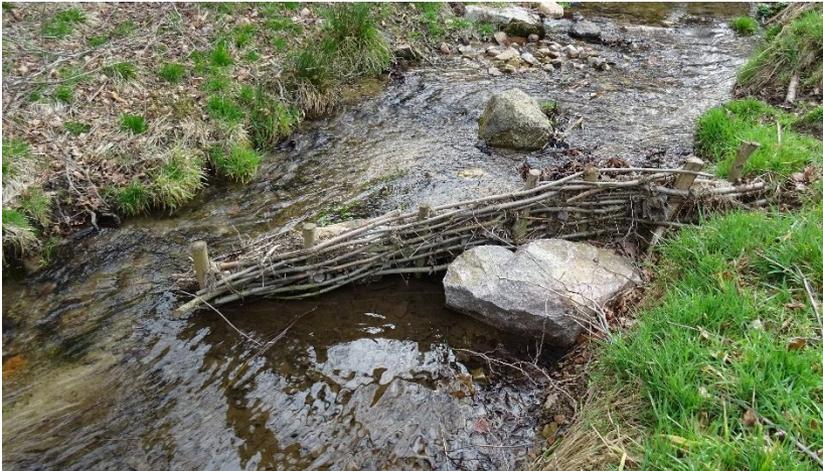
Flechtwerkbuhne (austriebsfähig)

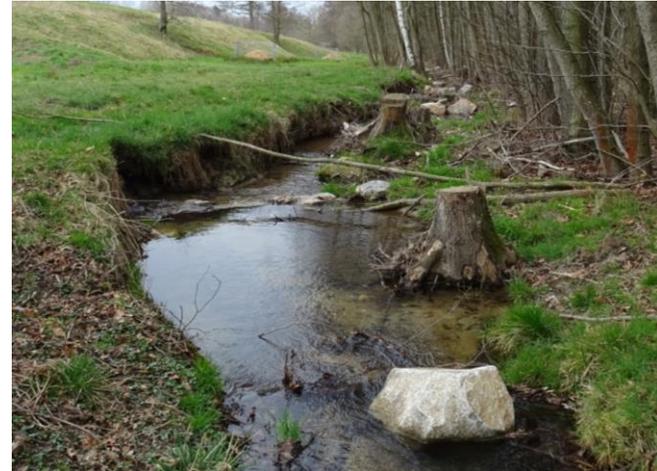
Wurzelstöcke

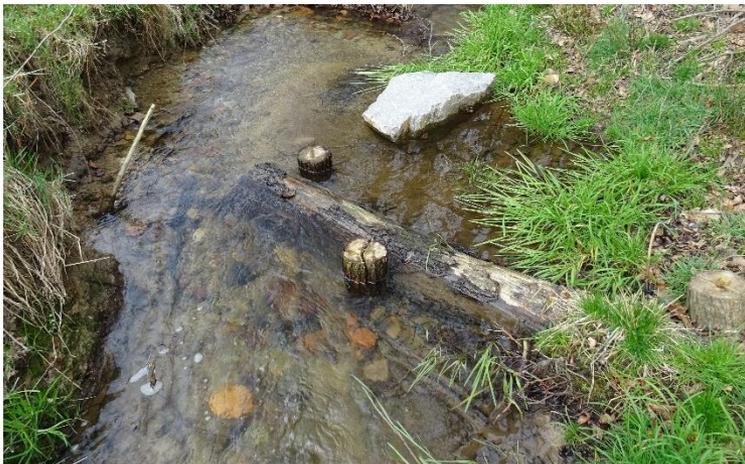
Totholzbuhne

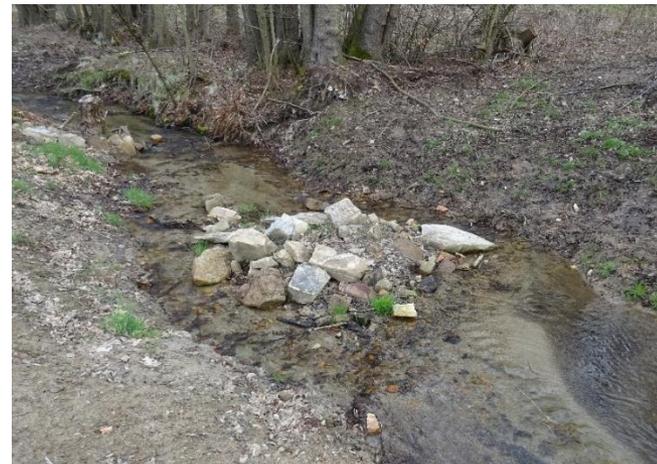
Insel aus Natursteinen im Bereich ehem. Durchlass

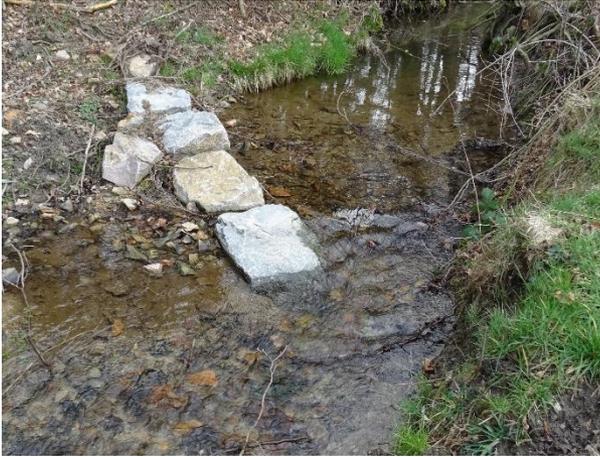
Steinbühne

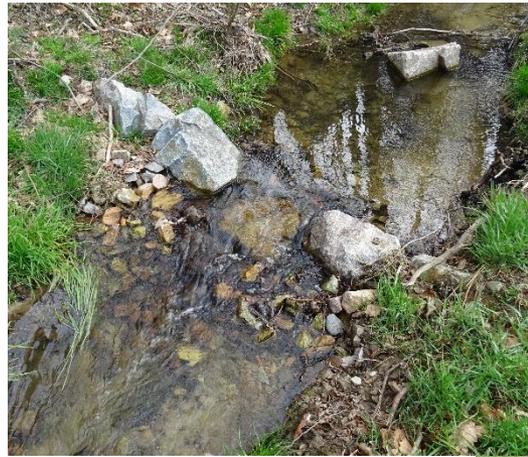
Sohlschwelle

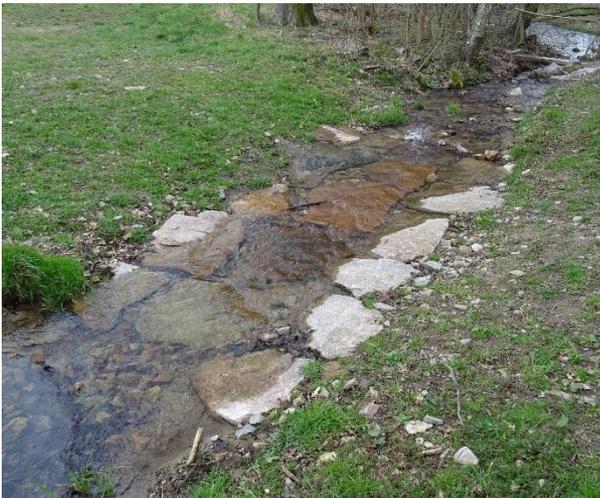
Furt

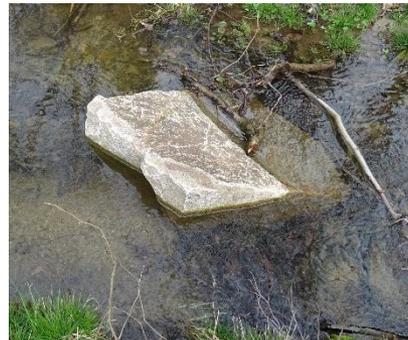
Störstein

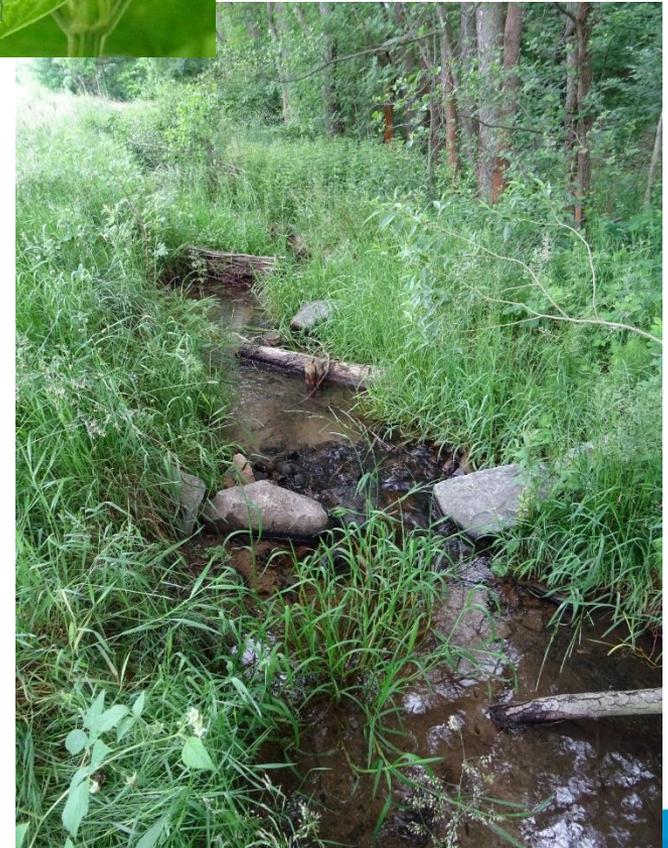
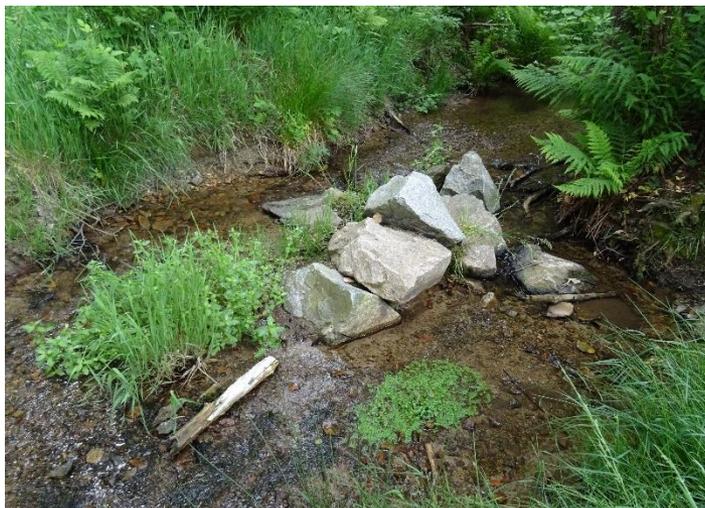
Zustand im
Sommer 2022
