Společná polsko-německo-česká zpráva k povodni ze 7. až 10. srpna 2010 na Lužické Nise jako součást předběžného zhodnocení rizika podle článku 4 Směrnice o zvládnání povodňového rizika (2007/60/ES)

Povodeň v povodí Lužické Nisy 7.–10. srpen 2010

Polsko-německo-česká skupina odborníků

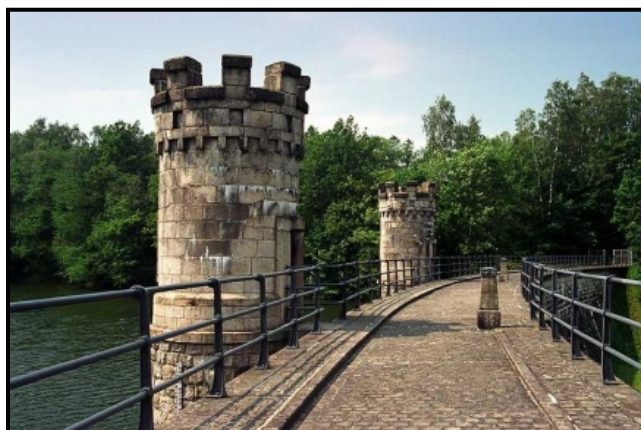
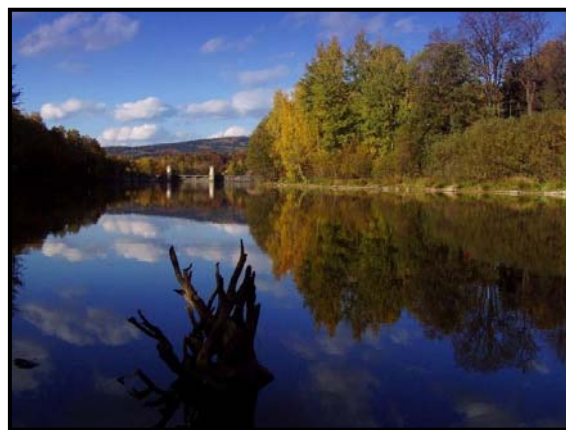
Na českém území jsou jejími nejdůležitějšími přítoky Černá Nisa a Jeřice. Na Černé Nise je postavena nádrž Bedřichov. Povodí této údolní nádrže činí 4,1 km², její kapacita je 1,98 mil. m³. Údolní nádrž Bedřichov představuje nejvýznamnější údolní nádrž v české části povodí Lužické Nisy [obr. 1].

Obr. 1: Údolní nádrž Bedřichov v povodí Černá Nisa /Česká republika (Foto: Povodí Labe, státní podnik)

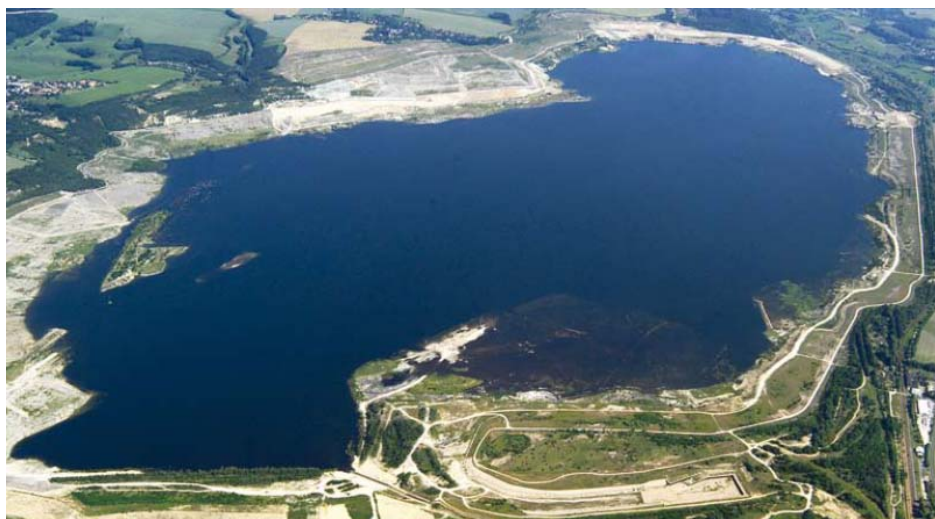
Mezi ústím řek Pließnitz a Lužické Nisy jižně od Görlitz leží důlní jezero Berzdorf [obr. 3]. Berzdorfské jezero má dva náplavné objekty. Z Pließnitz je realizován převod vody maximálně 2,5 m³s⁻¹ a z Lužické Nisy maximálně 10 m³s⁻¹. Při maximálním stavu hladiny 186 m.n.m. pojme jezero Berzdorf vodu o objemu přibližně 330 mil. m³ a jeho plocha dosáhne 9,6 km².

Obr. 3: Důlní jezero Berzdorf mezi řekou Pleiße a Lužickou Nisou v Sasku (Foto: LMBV)

Kolem 22 hodiny překonala voda z Lužické Nisy hráz jezera Berzdorfer, (ležícího po proudu od stanice Görlitze a pod ústím Witky do Lužické Nisy) a přibližně 5 mil. m³ vody tak vtékalo do důlního jezera. Tato skutečnost měla za následek, že stav vody na vodočtu Görlitz od tohoto okamžiku až do dosažení kulminace v ranních hodinách stoupal jen pozvolna (nejvyšší stav 707 cm byl naměřen 8.8. v 7:15 hod.). Tento stav přesahoval o 29 cm nejvýše naměřený stav z povodňových událostí v červenci roku 1981.

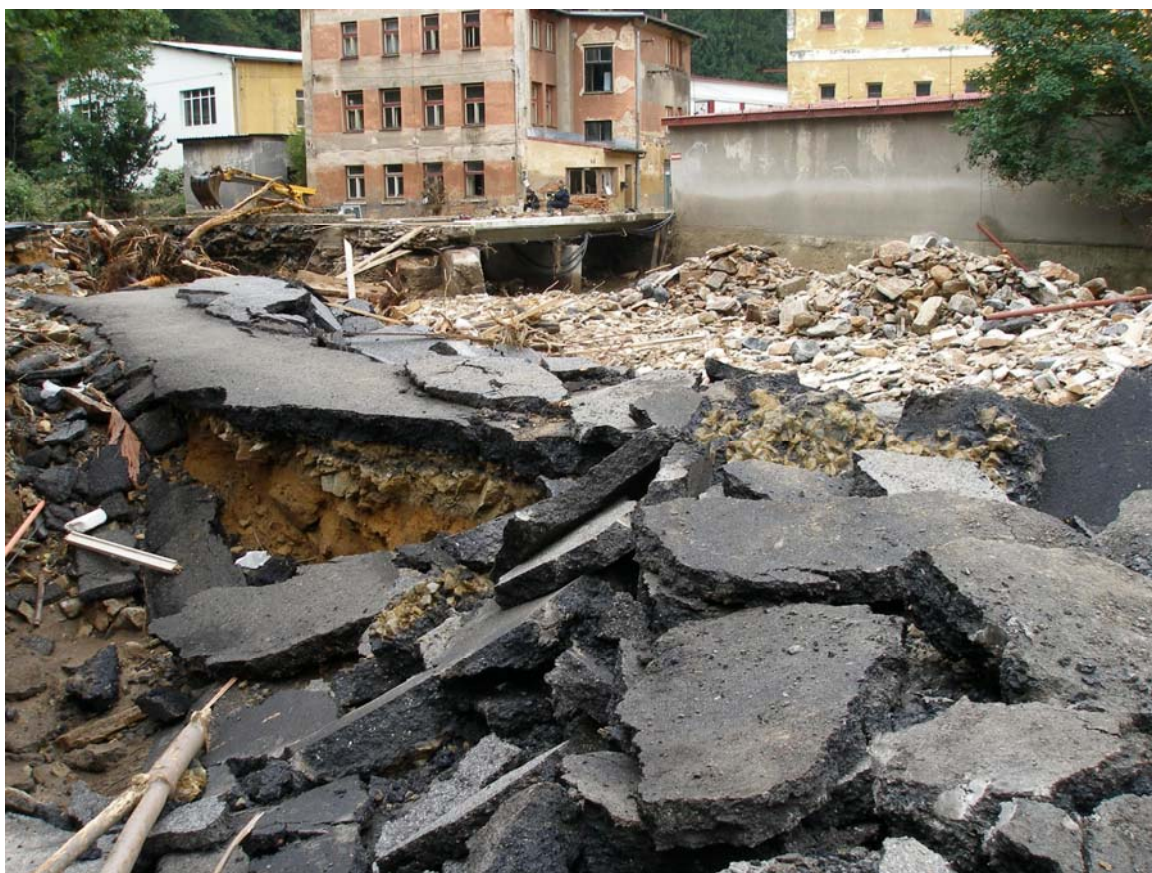
Srážky vedly k silnému zvýšení vodního stavu na Lužické Nise jakožto na jejích přítocích. Tímto došlo zejména na tocích Mandava, Miedzinka a Witka (Smědá) k povodním z přívalových srážek, které měly ničivé následky [obr. 11].

Obr. 11: Škody způsobené na řece Smědá ve Frýdlantu
(Foto: Povodí Labe, státní podnik dne 13.8.2010)

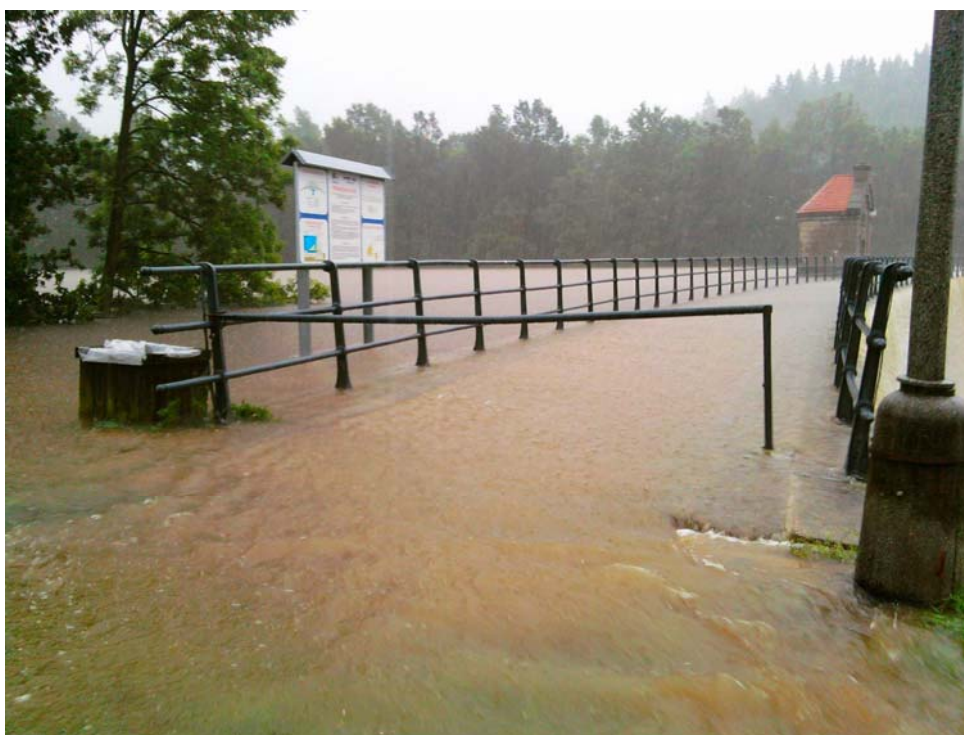
Dramatická situace nastala v horní části povodí Jeřice (pravostranný přítok Lužické Nisy), kde spadly nejvyšší zaznamenané dvoudenní úhrny srážek (Olivetská hora 310 mm). Povodí zasáhly nejintenzivnější srážky ve dvou vlnách. Nejprve v ranních hodinách 7.8. kdy od půlnoci do 4. hodiny ranní napadlo v oblasti od 80 do 120 mm. V dopoledních hodinách se znovu vyskytly intenzivní srážky, kdy se úhrny mezi 9. a 11. hodinou pohybovaly mezi 10-50 mm/hod. Prudké vzestupy hladin způsobily problémy na menších nádržích VD Fojtka a zejména VD Mlýnice, kde došlo k přelití koruny hráze [obr. 12]. Na žádné z nádrží Fojtka, Bedřichov ani Mlýnice však nedošlo k žádné havárii. Průběh povodně na nádržích je znázorněn na obrázcích 7,8 a 9. Ve stanici Chrastava došlo v ranních hodinách k přechodnému vzestupu hladiny. Hlavní část povodňové vlny dorazila do Chrastavy kolem poledne. Mezi 10. a 12. hodinou stoupla hladina v řece o 240 cm. Řeka Jeřice ve stanici kulminovala ve 12:30 při stavu 433 cm.

Obr. 12: Povodňová retenční nádrž Mlýnice dne 7.8.2010
(Foto: Povodí Labe, státní podnik)

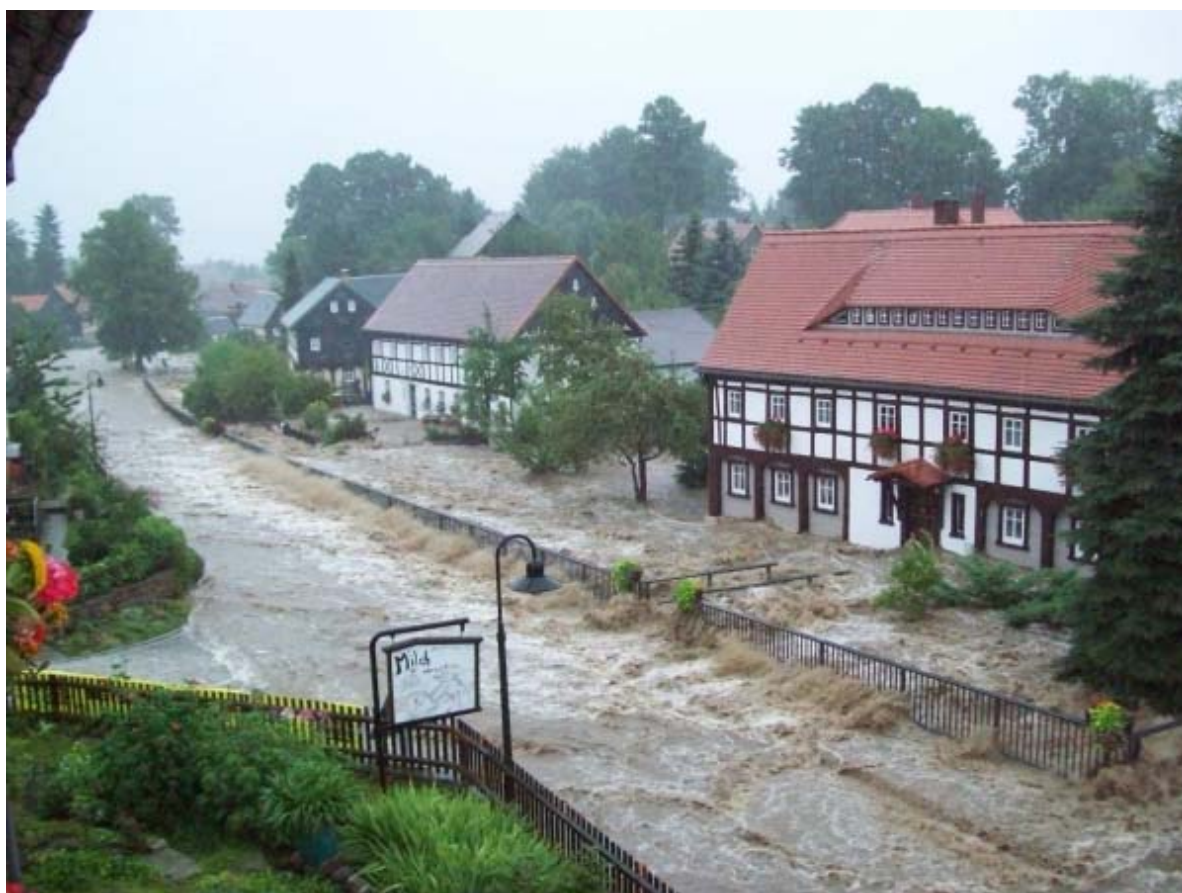
Německá část povodí Mandavy byla zasažena silnějšími srážkami než česká část povodí. Srážkoměr Bertsdorf-Hörnitz zaznamenal v čase mezi 7. a 16. hodinou srážky o intenzitě od 10 do 35 mm/h. Celkově spadlo dne 7.8.2010 na stanici Bertsdorf-Hörnitz 102 mm srážek, což mělo katastrofální následky [obr. 13].

Obr. 13: Hlavní ulice v Bertsdorf-Hörnitz dne 7.8.2010 (Zdroj: MDR)

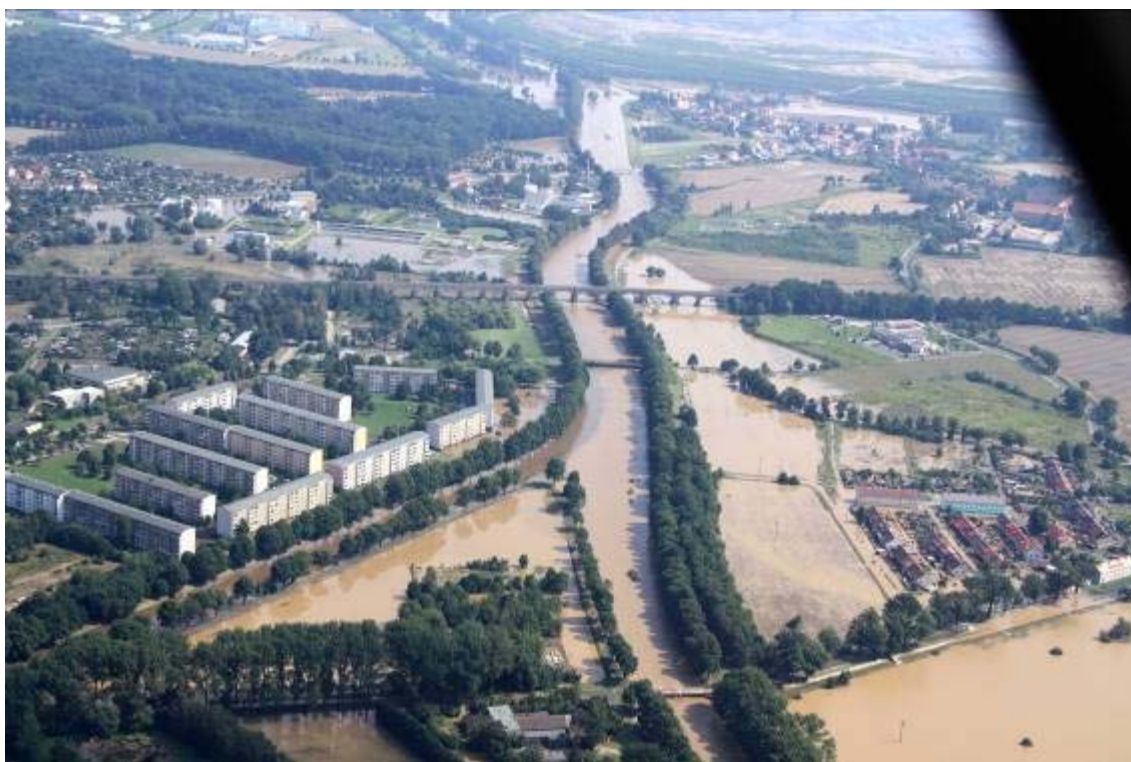
Nejvyšší vodní stav na stanici Sieniawka byl dosažen dne 7.8.2010 kolem 20. hodiny a činil 485 cm (poslední absolutní maximum 400 cm bylo naměřeno 20.7.1981). Stav vody na tomto vodočtu byl stanoven nivelací, neboť tato stanice byla 7.8.2010 ve 14 hod. zničena. Kvůli povodni byl znemožněn i přístup k limnigrafu.

Německý limnigraf Zittau 1 na Lužické Nise nebyl během povodně zničen a mohl tak zachytit celou povodňovou vlnu na Lužické Nise. Kolem 20. hodiny zde hladina dosáhla kulminačního stavu 492 cm. I tento vodní stav přesahoval téměř o 1 m stav vody při povodni v červenci roku 1981 (400 cm).

Obr. 14: Lužickou Nisou zatopená území v Žitavě a obci Sieniawka dne 8.8.2010 (Foto: SMI)

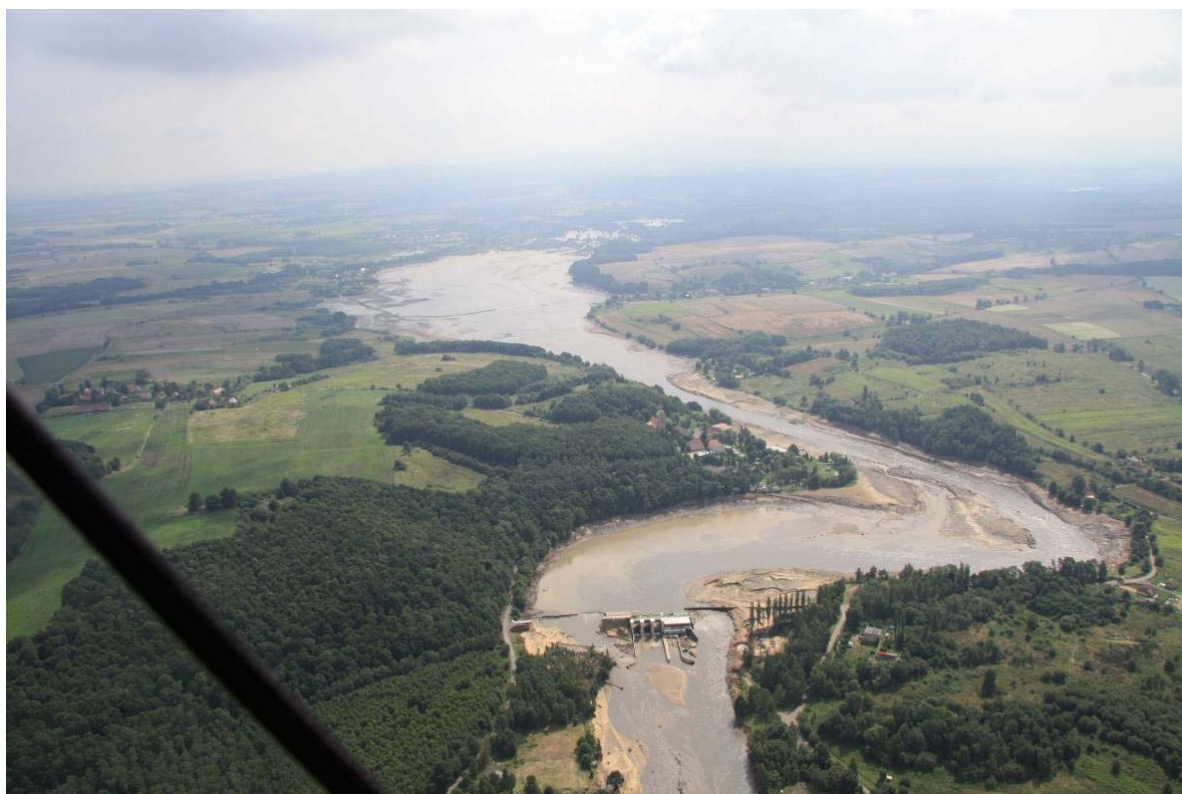
Od 20. hodiny se začal na limnigrafu Görlitz/Lužická Nisa drasticky zvyšovat stav vody. Předtím došlo kolem 18. hodiny k prolomení hráze nádrže Niedow na Witce [obr. 15]. Řeka Witka ústí cca 17 km nad limnigrafem Görlitz do Lužické Nisy. Mezi 20. a 23. hodinou vystoupala hladina vody na vodočtu Görlitz asi o čtyři metry. Maximální zjištěné zvýšení stavu vody bylo dva metry během 30 minut.

Obr. 15: Zničená hráz nádrže Niedow (Witka) a údolí Witky dne 8.8.2010 (Foto: SMI)

Průtok se ten den zvýšil z hodnoty $150 \text{ m}^3\text{s}^{-1}$ ve 14:00 hod. na přibližně $510 \text{ m}^3\text{s}^{-1}$ v 16:40 hod. (podle neověřených dat IMGW, pobočky Wrocław). Při zohlednění přítoku z mezipovodí může být s opatrností řečeno, že celkový přítok do nádrže mohl být větší než odtok vody přes výpusti nádrže, což mohlo při chybějícím retenčním prostoru vést k přetečení vody přes korunu hráze. Přeliv vody přes korunu sypané hráze vedl k její erozi a degradaci na vzdušném líci a tím způsobil její katastrofu.

Z důvodu prolomení hráze na nádrži a potížích při stanovení odtoku při průchodu povodňové vlny a během následné katastrofy, bylo provedeno přibližné posouzení činnosti nádrže během povodně na základě informací získaných od vedení nádrže Niedów, vztažených na hodnoty odtoků ještě před vlastní havárií, jakož i na hodnoty vodních stavů získaných z limnigrafů na české a polské straně.
