Wspólny polsko-niemiecko-czeski raport dot.
zdarzenia powodziowego w dniach 07-10 sierpnia
2010 na rzece Nysie Łużyckiej jako element
wstępnej oceny ryzyka powodziowego zgodnie
z art. 4 Dyrektywy Powodziowej
(2007/60/EG)

Wezbranie w zlewni Nysy łużyckiej 07. - 10. sierpnia 2010

Polsko-niemiecko-czeska grupa robocza ekspertów

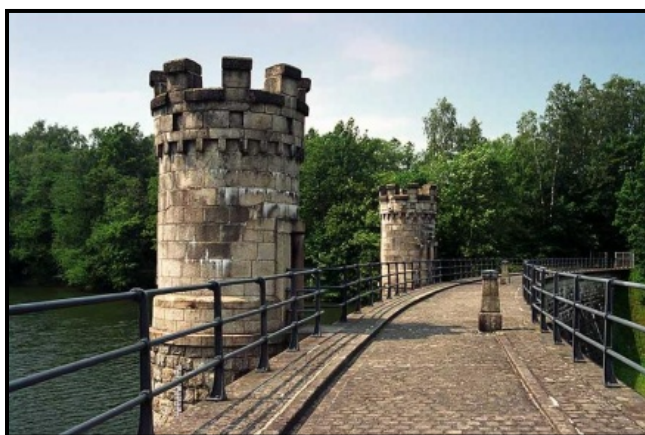
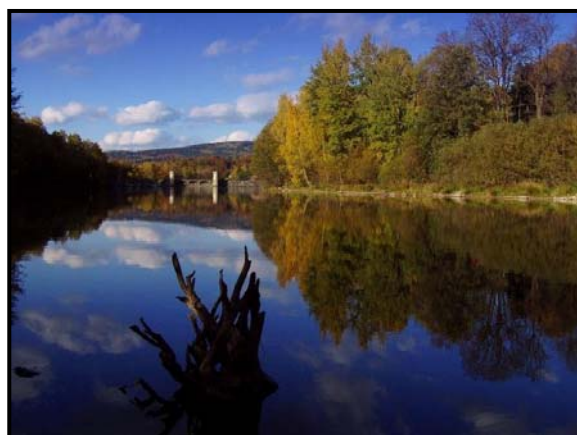
Rys. 1: Zapora Bedřichov na Nysie Czarnej /Republika Czeska (Fot.: Povodi Labe)

Najważniejszymi dopływami na terytorium Czech są Nysa Czarna oraz Jeřica. Na Nysie Czarnej znajduje się Zapora Bedřichovska. Zlewnia zapory obejmuje powierzchnię 4,1 km². Pojemność zbiornika wynosi 1,98 mln m³. Zapora Bedřichovska jest najważniejszą zaporą w czeskiej zlewni Nysy Łużyckiej [Rys. 1].

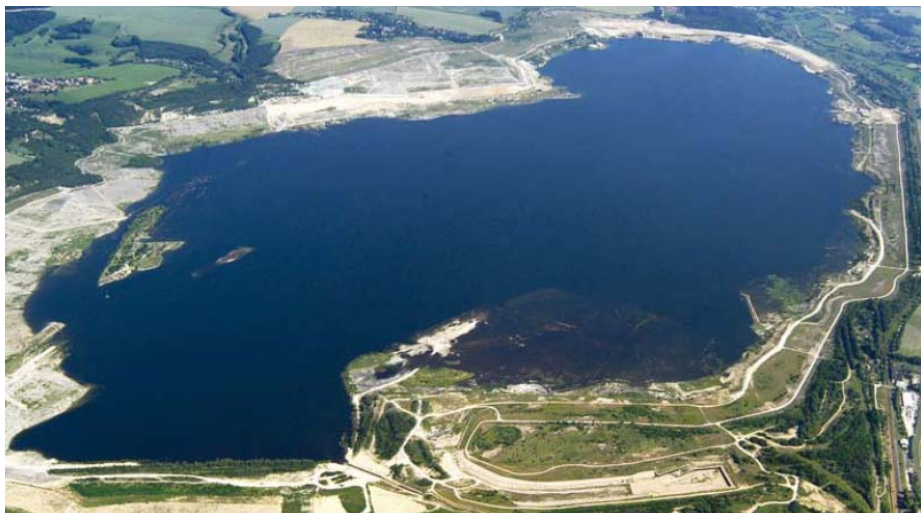
Rys. 3: Zbiornik poeksploatacyjny Berzdorf między Pließnitz a Nysą Łużycką w Saksonii (Fot.: LMBV)

Między ujściem Pließnitz a Nysą Łużycką na południe od Görlitz położony jest zbiornik poeksploatacyjny Berzdorf. Zbiornik (Jezioro) Berzdorfer See posiada dwie budowle wlotowe wód przerzutowych. Z Pließnitz następuje przerzut maksymalnie do 2,5 m³/s a z Nisy Łużyckiej maksymalnie do 10 m³/s. Przy docelowym poziomie lustra wody wynoszącym 186 m n.p.m [NHN] Berzdorfer See będzie miał pojemność około 330 mln m³ i powierzchnię lustra wody 9,6 km².

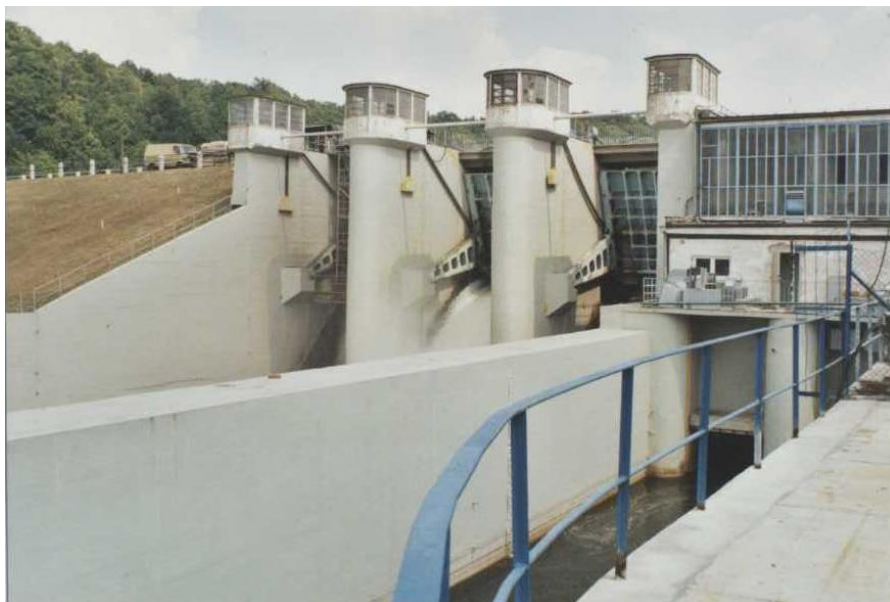
Rys. 4: Zapora Niedów na rzece Witka w Polsce (Fot.: LfUGV Brandenburgia)

Witka nosi w górnym biegu na obszarze Czech nazwę Smědá. Niedaleko od ujścia Witki do Nisy Łużyckiej w kilometrze 2,8 znajduje się zbiornik zaporowy Niedów. Zbiornik został wybudowany w roku 1962. Jego głównym zadaniem było zaopatrzenie w wodę elektrowni Turów, Berzdorf i Hirschfelde. Inwestorem i użytkownikiem zbiornika jest elektrownia Turów w Bogatyni. Pojemność całkowita zbiornika wynosi 4,807 mln m³. Maksymalna pojemność użytkowa została określona na 4,407 mln m³, minimalny poziom lustra wody na 204,00 m n.p.m. Maksymalny zrzut przez budowle upustowe wynosi około 500 m³/s a najmniejszy przepływ przez upusty denne 0,5 m³/s.

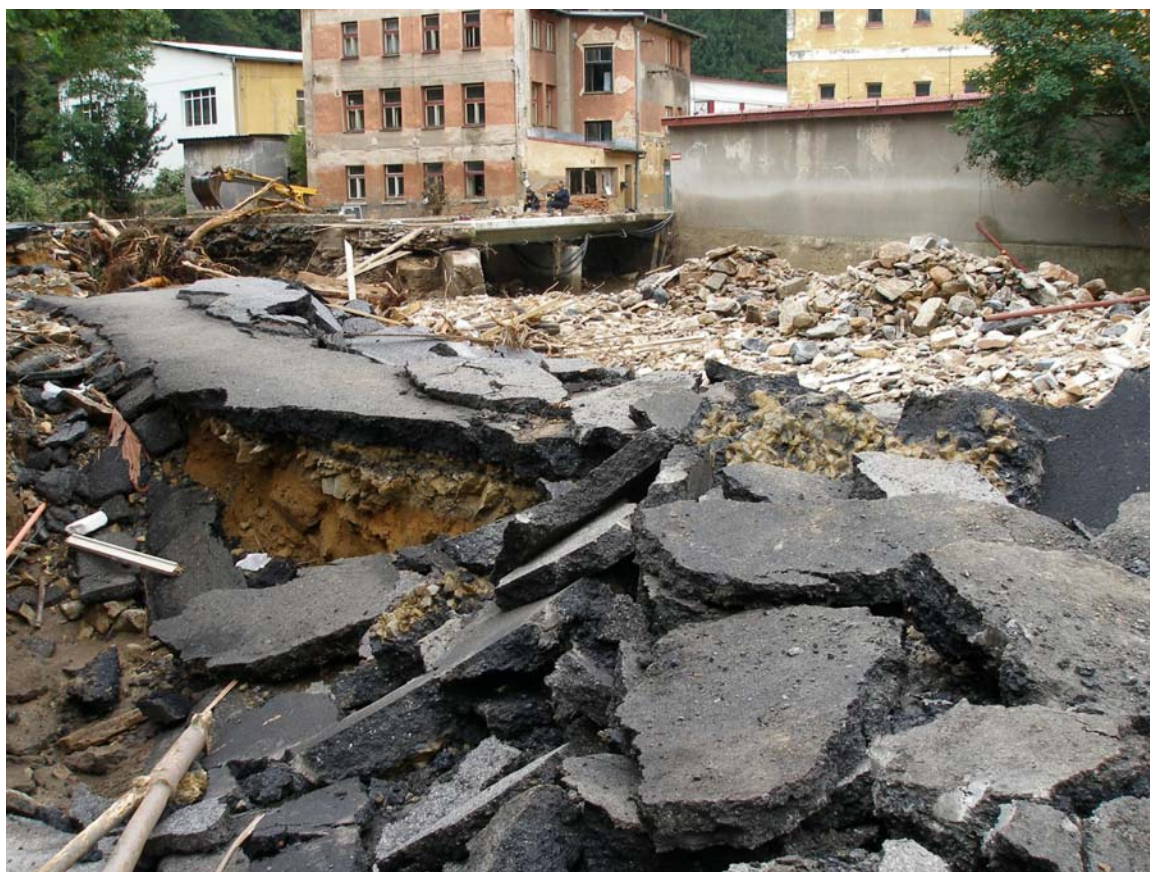
Rys. 11: Szkody spowodowane przez rzekę Směda w miejscowości Frýdlant (Zdjęcie: Povodi Labe z dnia 13.8.2010)

Opady atmosferyczne doprowadziły do dużego wzrostu stanów wód górnego odcinka Nysy Łużyckiej oraz jej dopływów. Szczególnie na rzece Mandawie, Miedziance i Witce (Směda) doszło do nagłych powodzi o niszczących skutkach [Rys. 11].

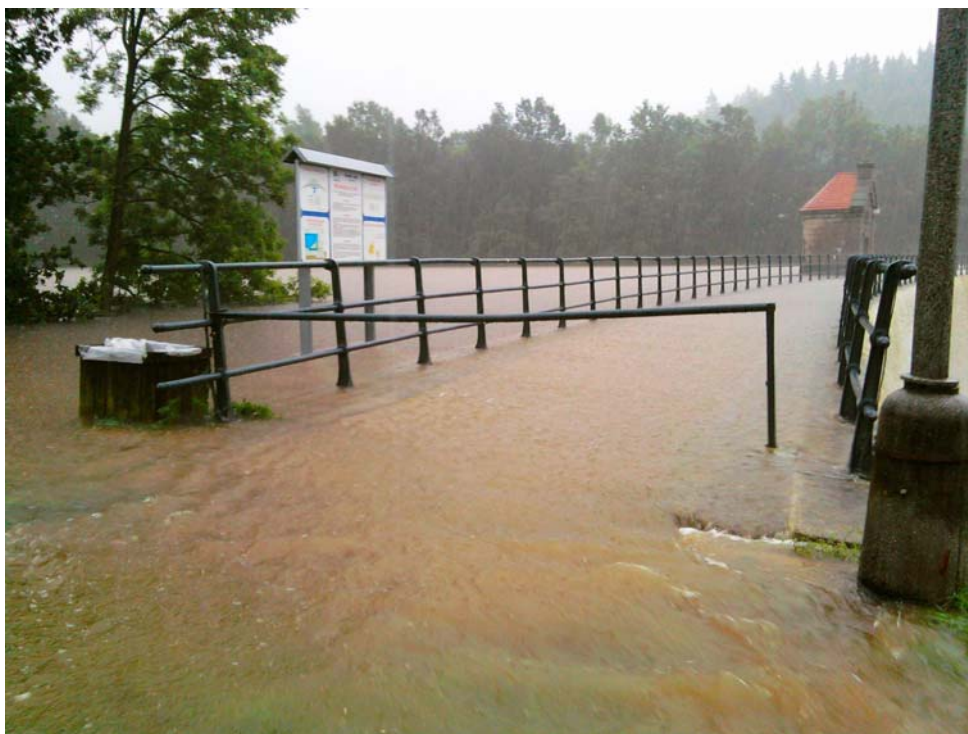
Rys. 12: Przeciwpowodziowy zbiornik retencyjny Mlýnice w dniu 07.08.2010 (Zdjęcie: Povodi Labe)

Dramatyczna sytuacja wystąpiła w zlewni Jeřicy (prawostronny dopływ Nysy Łużyckiej), w jej górnej części, gdzie wystąpiły najwyższe zanotowane w ciągu 2 dni sumy opadów (Olivetská hora - 310 mm). W zlewni intensywne opady wystąpiły w dwóch falach. Pierwsza w godzinach rannych gdy o północy do godz. 4:00 spadło w tym rejonie od 80 do 120 mm a następna przed południem, między godz. 9 a 11, wystąpiły w wysokości 10-50 mm/h. Gwałtowne wzrosty stanów wody spowodowały problemy na mniejszych zbiornikach retencyjnych Fojtka a szczególnie Mlýnice gdzie doszło do przelania się wody przez koronę zapory (kamiennej) [Rys.12]. Nie wystąpiło przerwanie zapór na zbiornikach Bedrichow, Fojtka i Mlynice. Warunki podczas powodzi zostały przedstawione w załączniku (Rys.7, 8 i 9). Na stacji Chrastava doszło w godzinach rannych do chwilowego wzrostu stanów wody. Główna część fali wezbrania dotarła około południa. Między godziną 10:00 a 12:00 stan wody w rzece wzrósł o 250 cm. Kulminacja stanu na tej stacji wystąpiła o 12:30 przy stanie 433 cm.

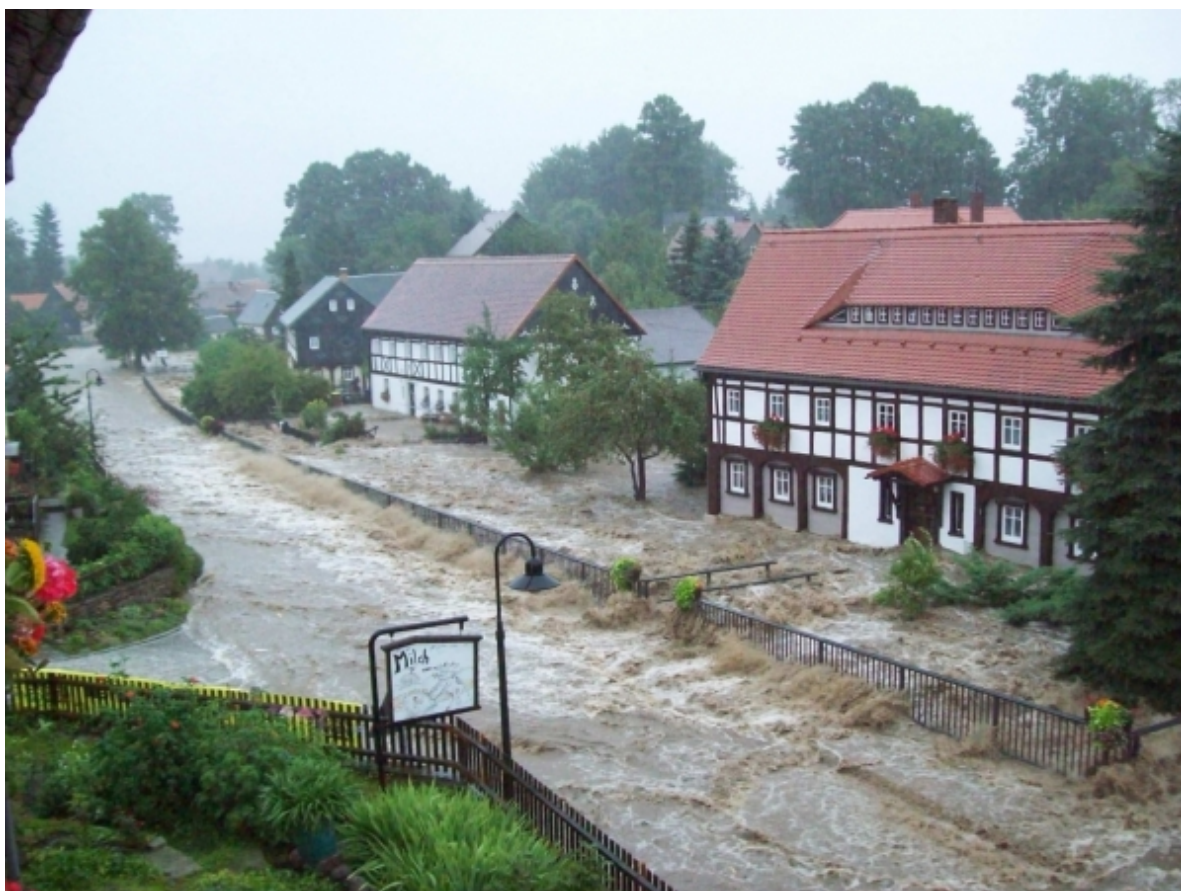
Rys. 13: Główna ulica w miejscowości Bertsdorf-Hörnitz w dniu 07.08.2010 (Źródło: MDR)

Nad rzeką Mandau na terenie Niemiec wystąpiły silniejsze opady niż na terenie dorzecza czeskiego. Na stacji Bertsdorf-Hörnitz wykazano w okresie pomiędzy godziną 7:00 i 16:00 intensywność opadów o maksymalnej wartości 10 do 35 mm/h. W sumie dnia 7 sierpnia 2010 na stacji Bertsdorf-Hörnitz opady osiągnęły 102 mm [Rys.13].

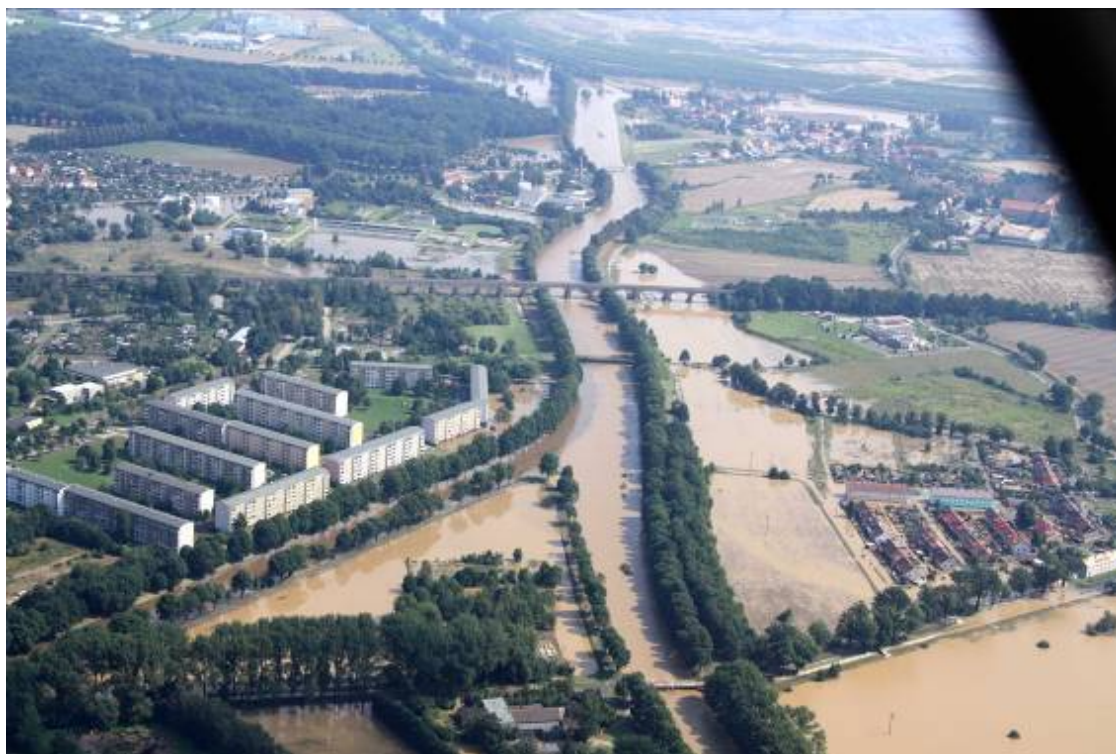
Rys. 14: Zalane miejscowości Zittau i Sieniawka przez rzekę Nysę Łużycką w dniu 08.08.2010 (Zdjęcie: SMI)

Niemiecki wodowskaz Zittau 1 na Nysie Łużyckiej nie został zniszczony podczas powodzi i mógł rejestrować całą falę powodziową na Nysie Łużyckiej. Tutaj ukształtował się około godz. 20:30 szczytowy stan wód o wartości 492 cm. Także ten stan wód wynosi prawie metr powyżej stanu wód powodzi z lipca 1981 (W=400 cm).

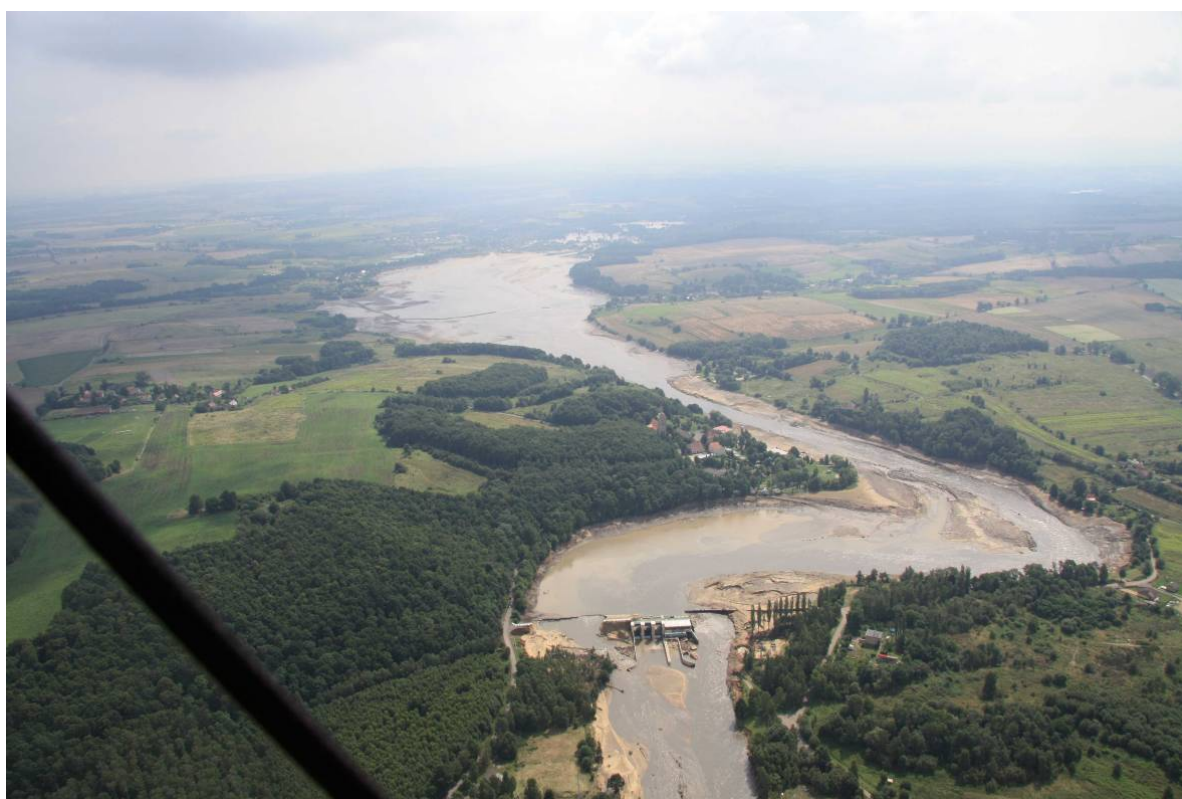
Rys. 15: Przerwana zapora na zbiorniku wodnym Niedów i dolina Witki w dniu 08.08.2010 (Zdjęcie: SMI)

Na wodowskazu Zgorzelec/ Nysa Łużycka drastyczny wzrost stanu wód rozpoczął się od godziny 20.00. Przedtem, około godz. 18.00 doszło do przerwania wału zapory na zbiorniku Niedów na rzece Witke [Rys.15]. Witka wpada do Nysy Łużyckiej około 17 km powyżej wodowskazu Zgorzelec. Pomędzy godz. 20.00 i 23.00 stan wód na wodowskazu Zgorzelec wzrósł o około cztery metry. Maksymalny zmierzony wzrost wyniósł przy tym około dwa metry przez 30 minut.

- dn. 7.08. godz. 6:00 odpływ 6,6 m³/s rzędna piętrzenia 209,79 m npm,
- godz. 9:00 odpływ 11,45 m³/s rzędna piętrzenia (brak danych),
- godz. 12:00 odpływ 18,65 m³/s rzędna piętrzenia 209,85 m npm,
- godz. 14:00 odpływ 21,00 m³/s rzędna piętrzenia 209,85 m npm,
- godz. 14:15 odpływ 30,35 m³/s rzędna piętrzenia 209,88 m npm,
- godz. 15:00 odpływ 243,0 m³/s rzędna piętrzenia 210,00 m npm,
- godz. 15:50 odpływ 500 m³/s rzędna piętrzenia 210,21 m npm,
- godz. 16:00 gwałtowny wzrost poziomu wody w zbiorniku,
- godz. 17:00 początek przelewania się wody przez koronę zapory,
- godz. 18:00 przerwanie zapory zbiornika Niedów.

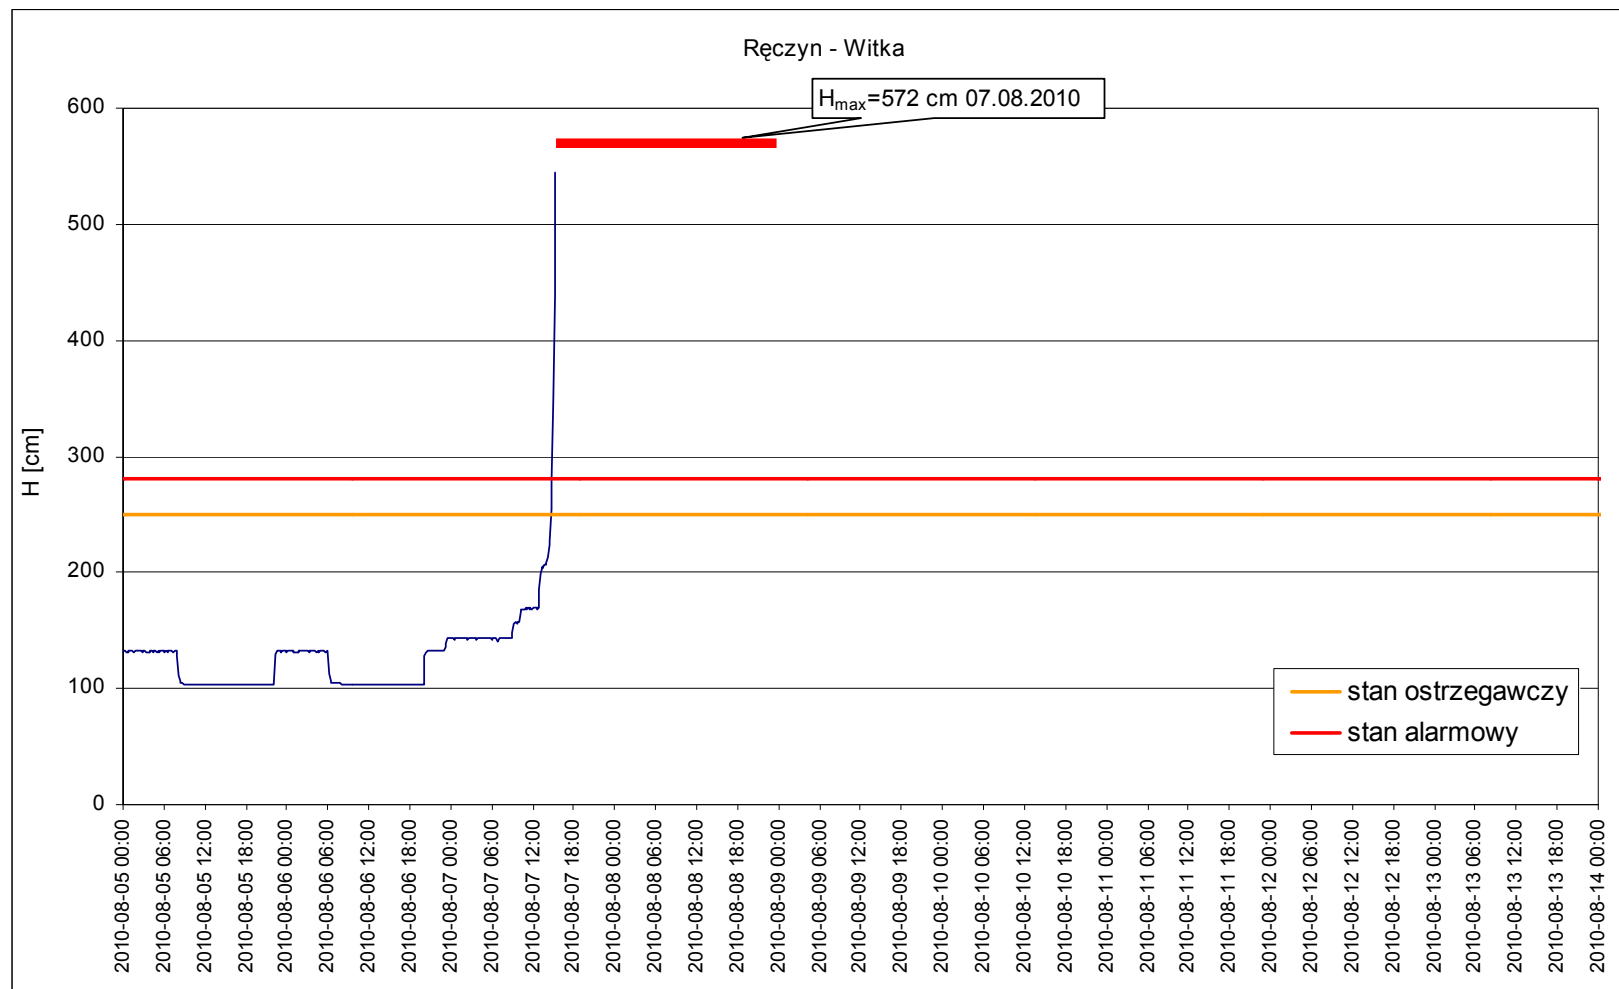
Rys. 23: Stany wody na wodowskaziu Ręczyn/Witka

Natomiast przy stanie 544 cm dnia 7.08.2010 r. o godz. 15:20 (dotychczasowe absolutne maksimum 424 cm wystąpiło dn. 20.07.1981 r.) został zniszczony wodowskaz Ręczyn znajdujący się poniżej zbiornika Niedów. Przerwanie zapory ziemnej tego zbiornika nastąpiło dn. 7.08.2010 r. około godz. 18:00. Zostało to głównie spowodowane przez przelanie się wody przez korpus zapory ziemnej. Wodowskaz Ręczyn został zniszczony jeszcze przed awarią zbiornika, dlatego też nie zaobserwowano maksymalnego stanu wody. Stan maksymalny równy 572 cm wystąpił 7.08. około godz. 17:30 na tym wodowskaziu. Został on określony z niwelacji znaków wielkiej wody.

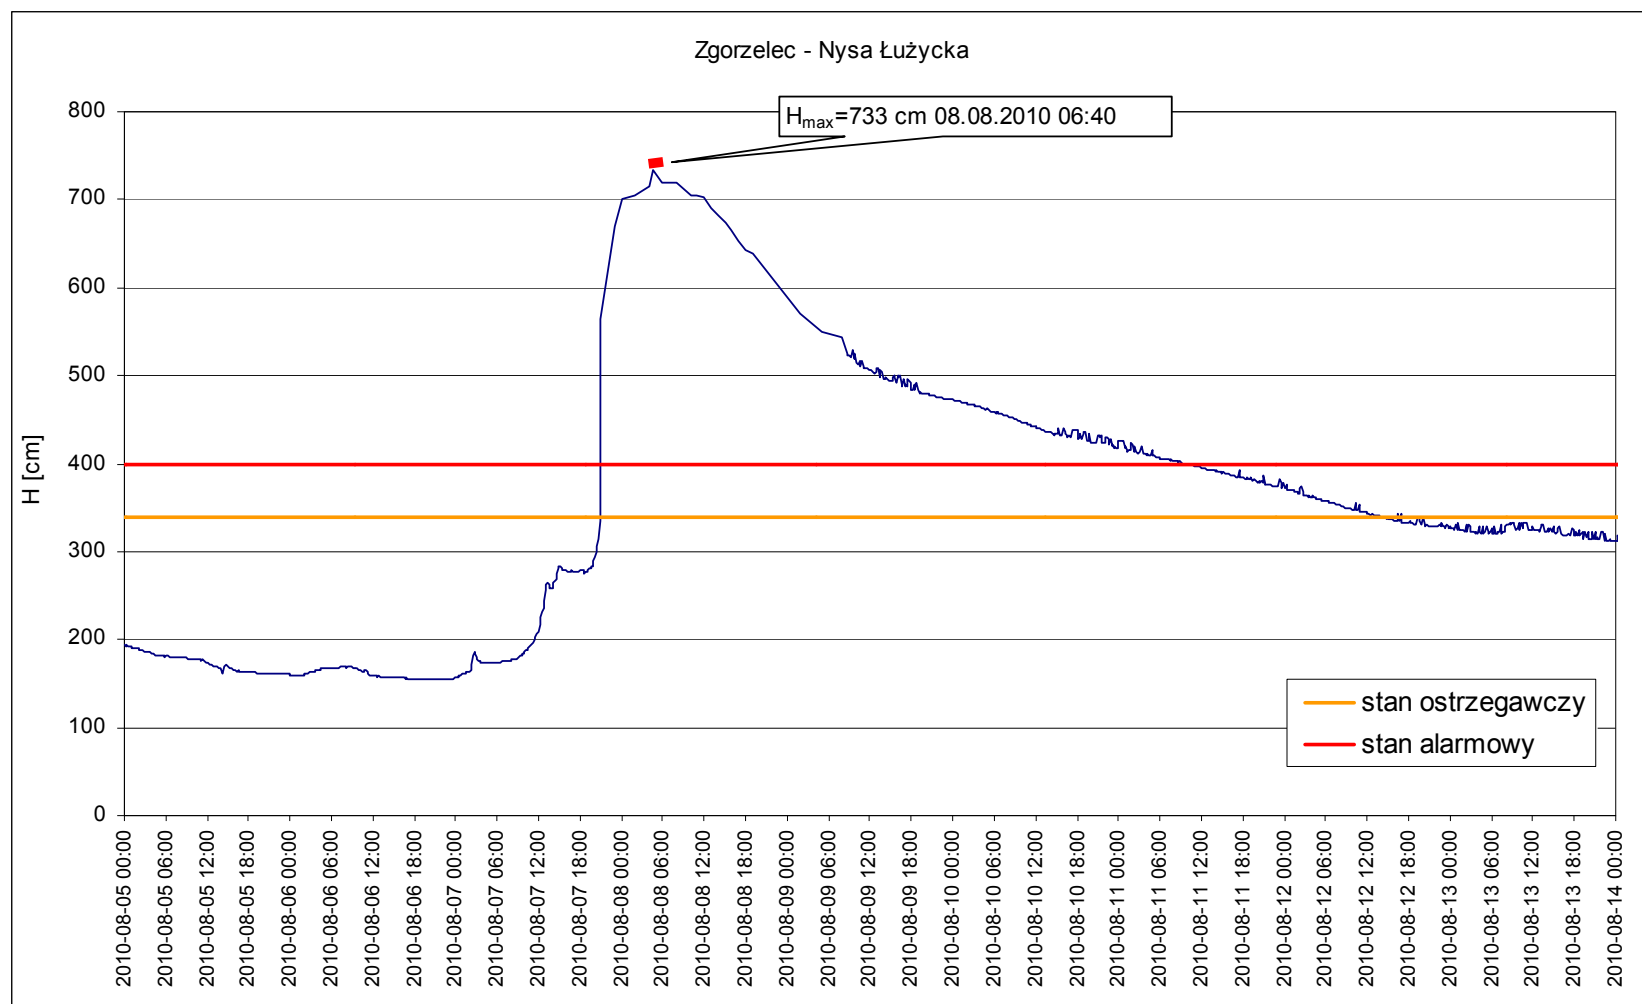
Obr. 25: Průběh vodních stavů ve stanici Zgorzelec/Luzicka Nisa
Rys. 25: Stany wody na wodowskazie Zgorzelec /Nysa Łużycka
Abb. 25: Wasserstandsganglinie Pegel Zgorzelec /Lausitzer Neiße

Stan maksymalny na wodowskazu Zgorzelec wystąpił dnia 8.08.2010 r. o godz. 6:40 i wynosił 733 cm (absolutne wcześniejsze maksimum wystąpiło dnia 21.07.1981 r. i wynosiło 678 cm). Także na wodowskazu Zgorzelec po niemieckiej stronie Nysy Łużyckiej zarejestrowano w tym okresie najwyższy stan wód wynoszący 707 cm. Różnica różnych danych odnośnie wysokości wynika z jednej strony z różnych systemów wysokości mierzonego zera wodowskazów, a z drugiej strony z warunków hydraulicznych i techniki pomiarowej, które muszą być jeszcze zbadane.
