**Aus der Praxis für die Praxis:
Trassenbegehung und Dichtigkeitsprüfungen von AWDL
bei hanseWasser Bremen GmbH**

Abwasserdruckleitungen
Planungsgrundsätze, Zustandserfassung, Havarievorsorge
(Veranstaltung vom LfULG Sachsen)

04. November 2024 | Detlef Hylla | W2 | Funktionsbereichsleiter Abwasserableitung

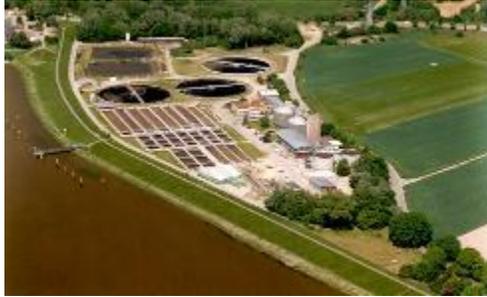
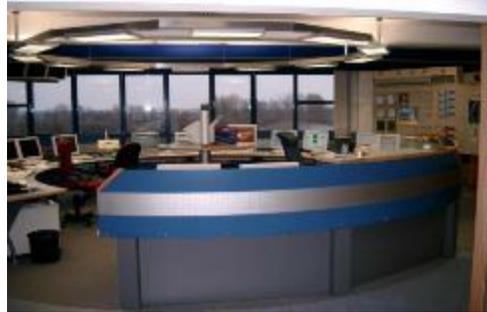
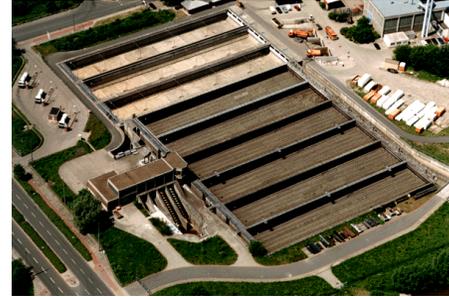
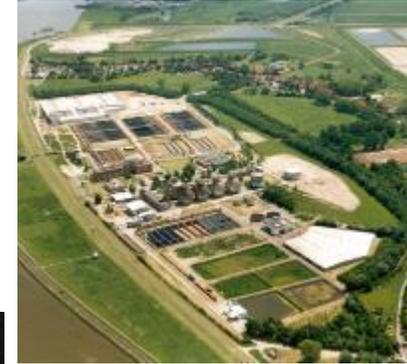
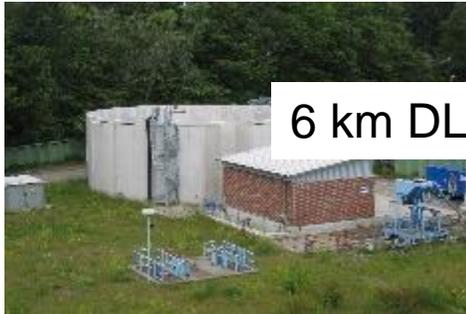
6 km DL, DN 300/355 HDPE

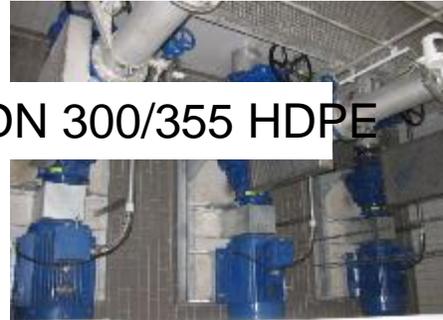
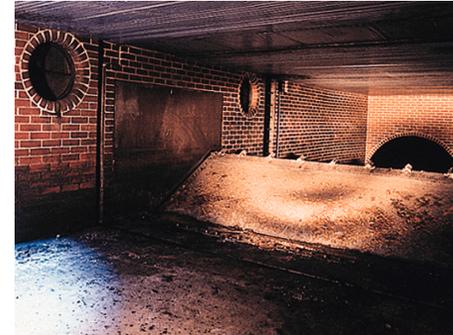
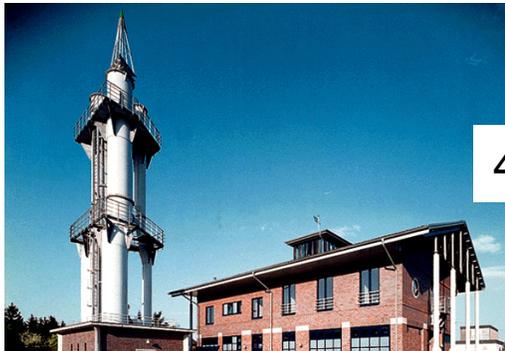
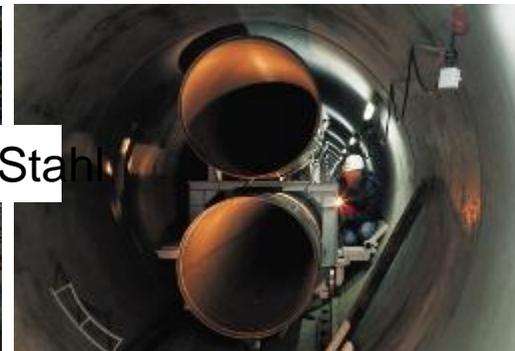
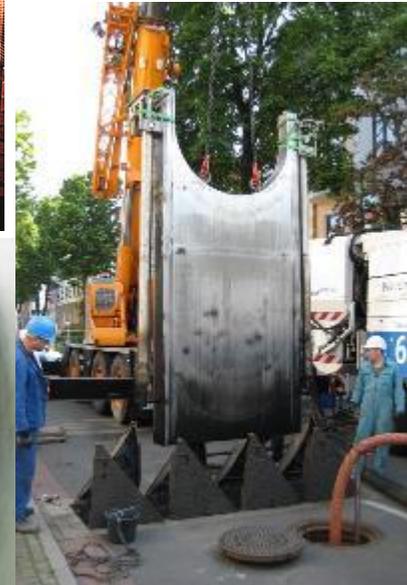
4 km DL, 2x DN 1200 Stahl

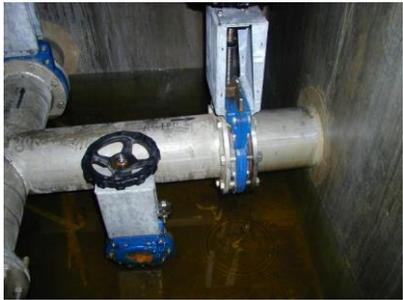
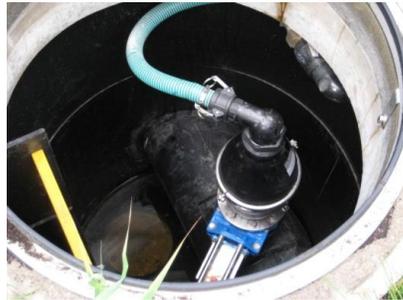
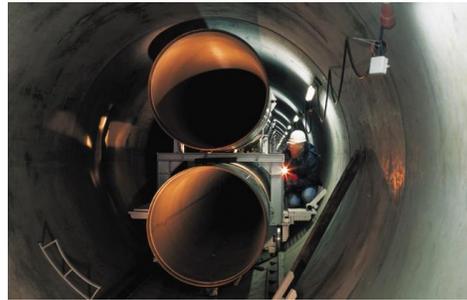
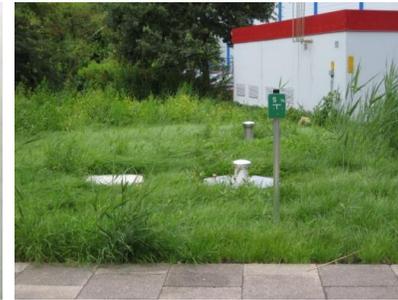
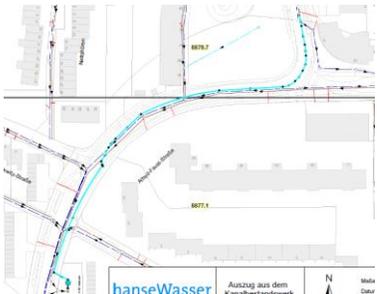
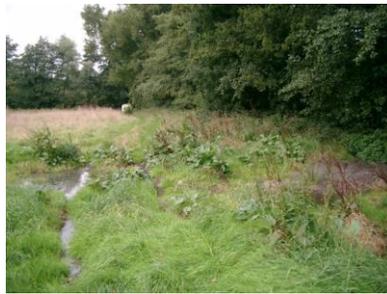
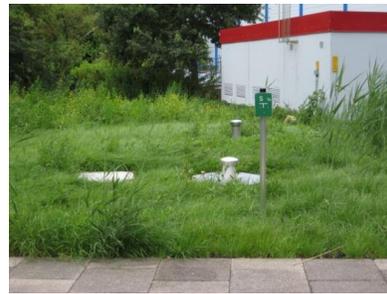
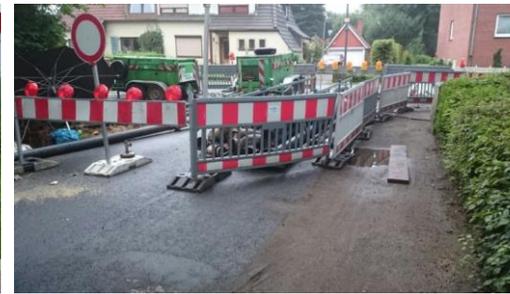
b. Trassenbegehungen eingeführt

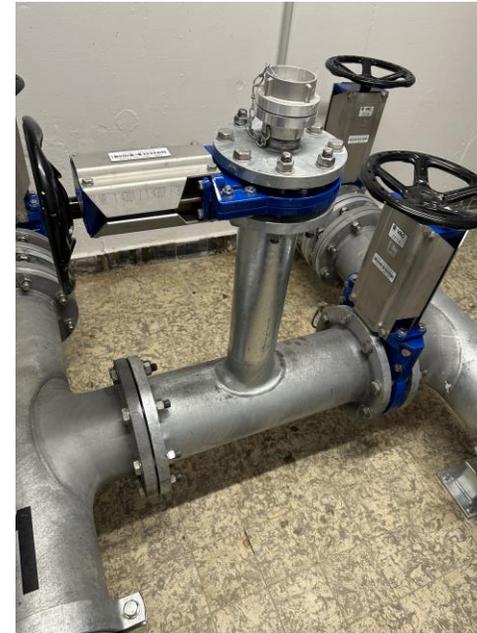
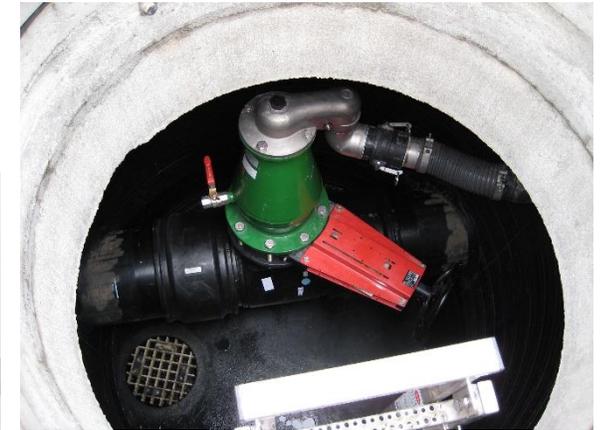
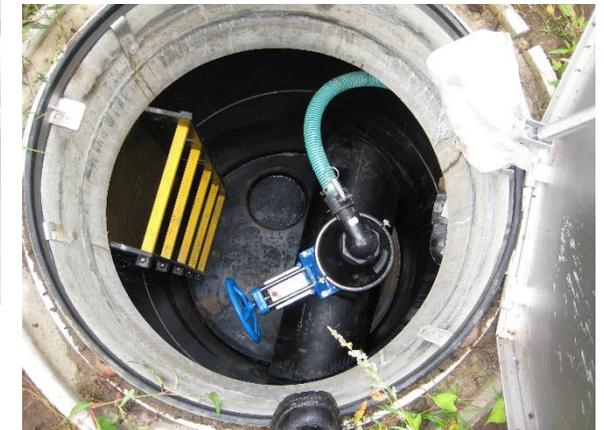
d. Druckprüfungen / Dichtigkeitsprüfungen eingeführt

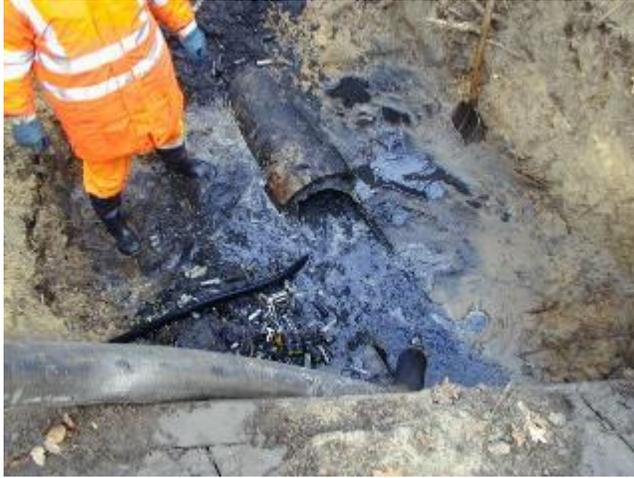
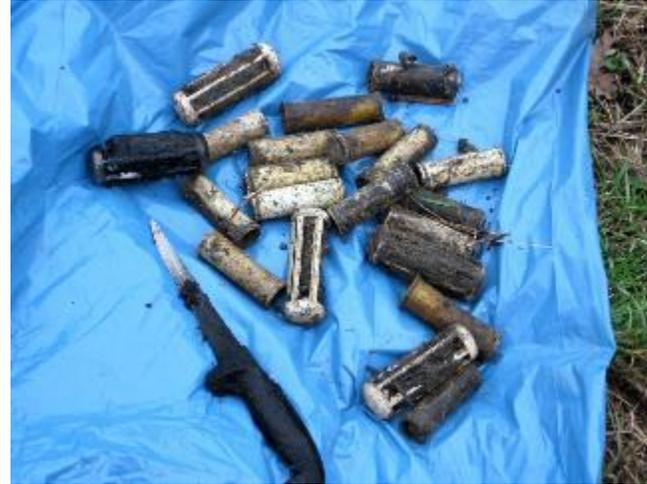
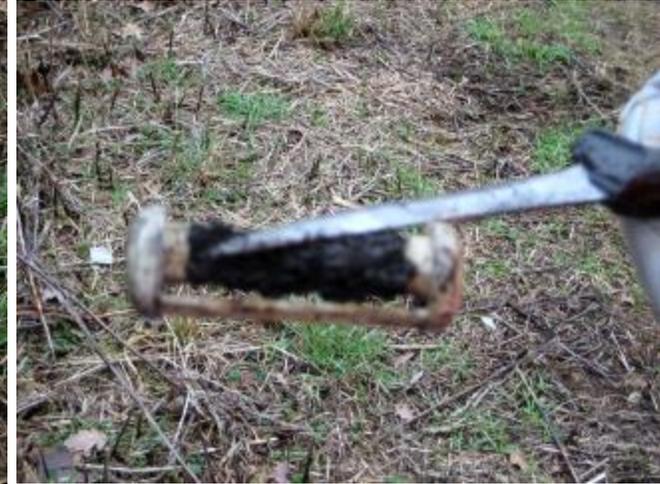
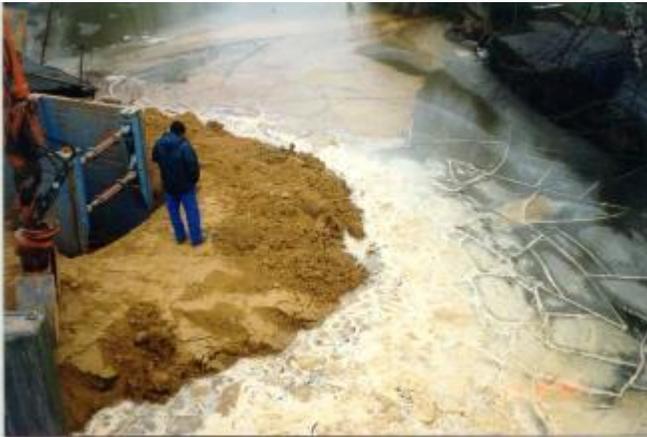
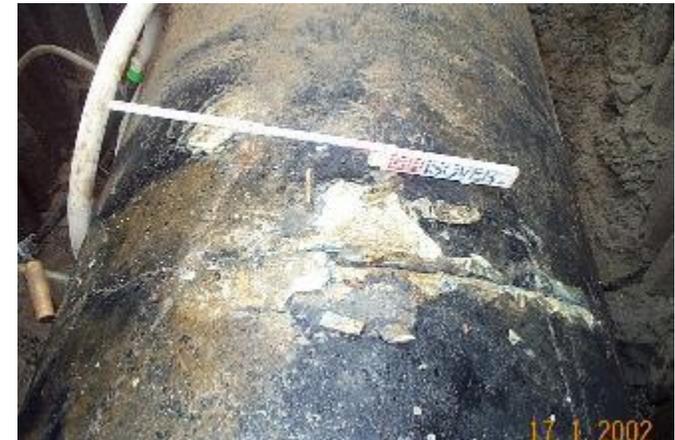
4. Einige Schäden

- Seit Beginn wurden ca. 110 Schadensfälle an Leitungen und Einbauteilen festgestellt mit Schwerpunkt AZ (ca. 2,2 Mio. €)
- Trassenbegehung und Dichtigkeitsprüfung sind zu festem Bestandteil der regelmäßigen DL-Untersuchungen geworden
- Alle Erkenntnisse fließen in Standards für Investitionsmaßnahmen ein (Prüfabschnitte, Endschieber, Entlüftungen ...)
- Keine Kenntnisse durch Kamerabefahrung
- 1,5-facher Betriebsdruck als Prüfdruck stellt teilweise ein Risiko dar, Prüfdruck sollte reduziert werden → (DWA)
- Bildung eines DL-Teams war vorteilhaft
