# Hydrologie

## 4 Hydrologie

### 4.2 Hydrologische Auswertung der Hochwasser in den einzelnen Einzugsgebieten

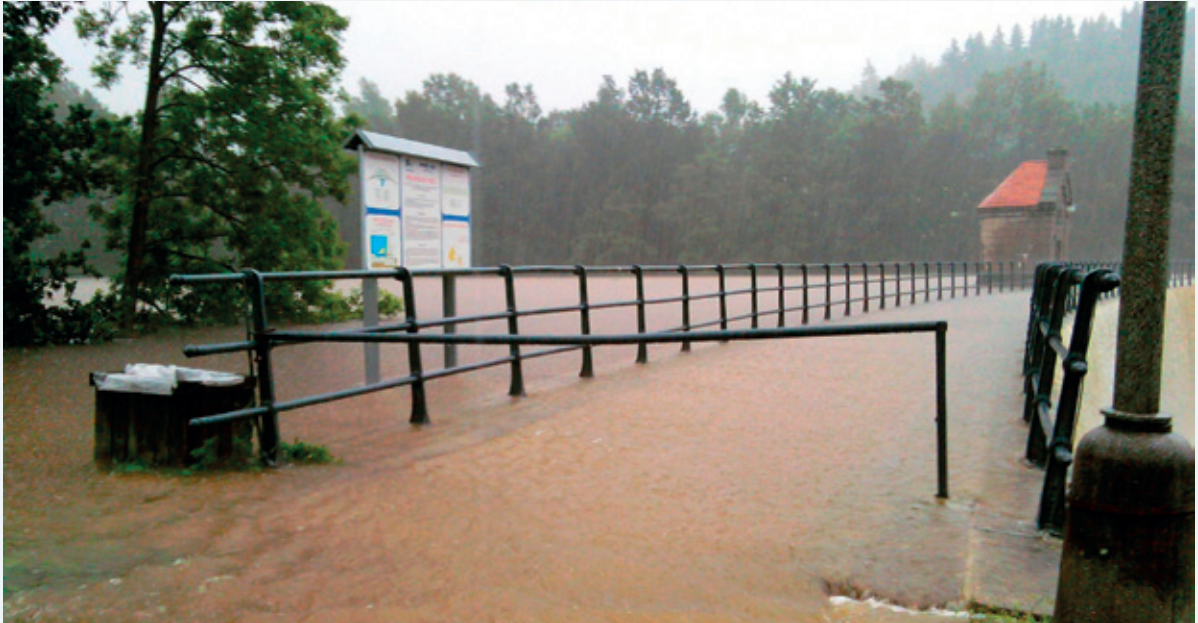
Abbildung 4-2: Talsperre Mlýnice (Albrechtický potok) am 07.08.2010 (Foto: Povodi Labe)

Bereits am Vormittag des 7. August entwickelte sich im Oberlauf der Lausitzer Neiße auf tschechischem Gebiet eine extreme Hochwassersituation. Schwerpunkt des Hochwassers war hier nicht die Lausitzer Neiße selbst sondern das Einzugsgebiet der Jeřica (rechter Zufluss der Lausitzer Neiße). Im oberen Teil des Jeřica-Einzugsgebietes wurden die höchsten Niederschläge innerhalb von zwei Tagen gemessen (Olivetská hora – 310 mm). Am 7. August fielen von 00:00 Uhr bis 04:00 Uhr 80 bis 120 mm. Nochmals sehr intensive Starkniederschläge traten in der Zeit zwischen 09:00 und 11:00 Uhr mit 10 mm/h bis 50 mm/h auf (ČHMÚ 2012). Die Wasserstände in den Flüssen stiegen sehr schnell an und es kam dazu, dass an den Talsperren Fojtka und Mlýnice (beide im Einzugsgebiet der Jeřica) das Wasser über die Dammkronen strömte (Abbildung 4-2). An diesen beiden Talsperren und auch an der Talsperre Bedřichov (Černa Nisá) kam es zu keiner Havarie.

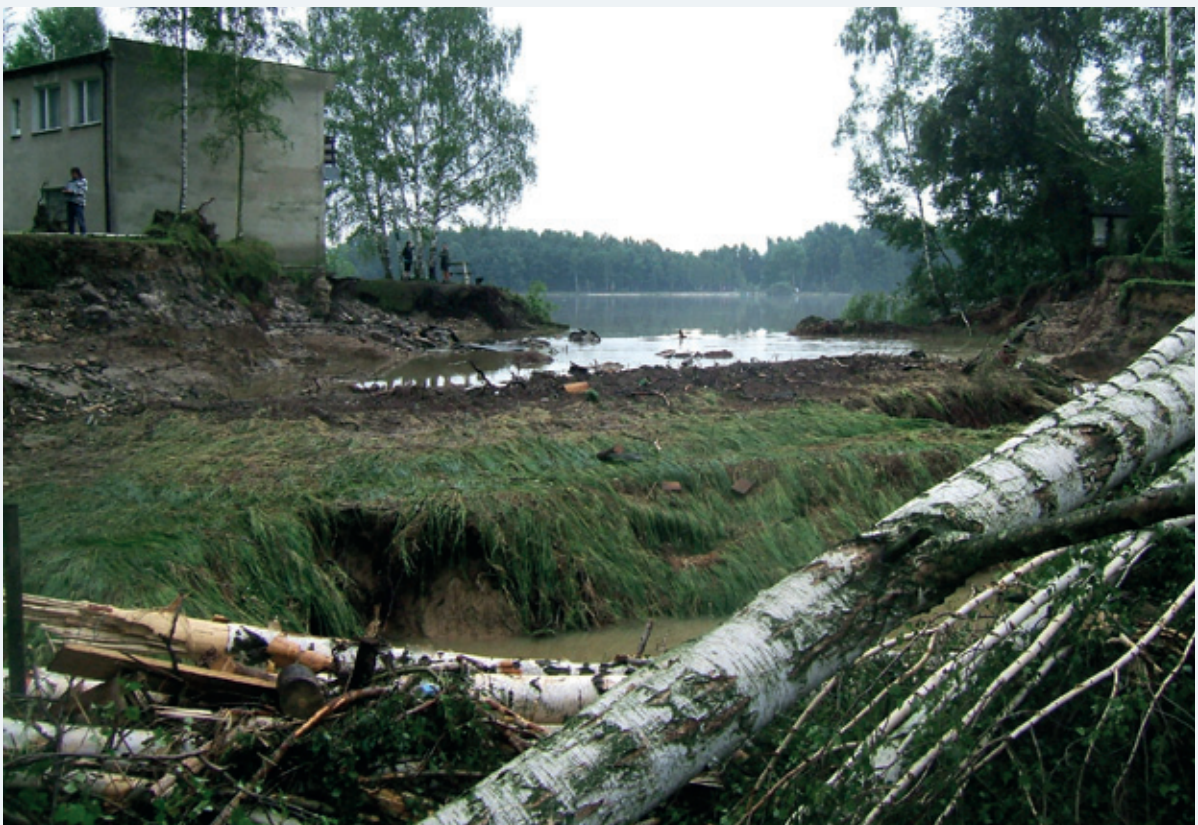
Abbildung 4-3: Der Kristýnasee nach dem Hochwasser Anfang August 2010 (Foto: J. Strupl)

Ein Teil floss in Richtung des Kristýnasees, der sich unterhalb des Pegels auf der rechten Flussseite befindet (Abbildung 4-3 und 4-4). Am Pegel Hartau, dem ersten Pegel an der Lausitzer Neiße auf deutschem Gebiet, bildete sich der Hochwasserscheitel gegen 18:15 Uhr mit 430 cm aus. An beiden Pegeln wurden die höchsten seit 1981 beobachteten Wasserstände um mehr als einen Meter überschritten.

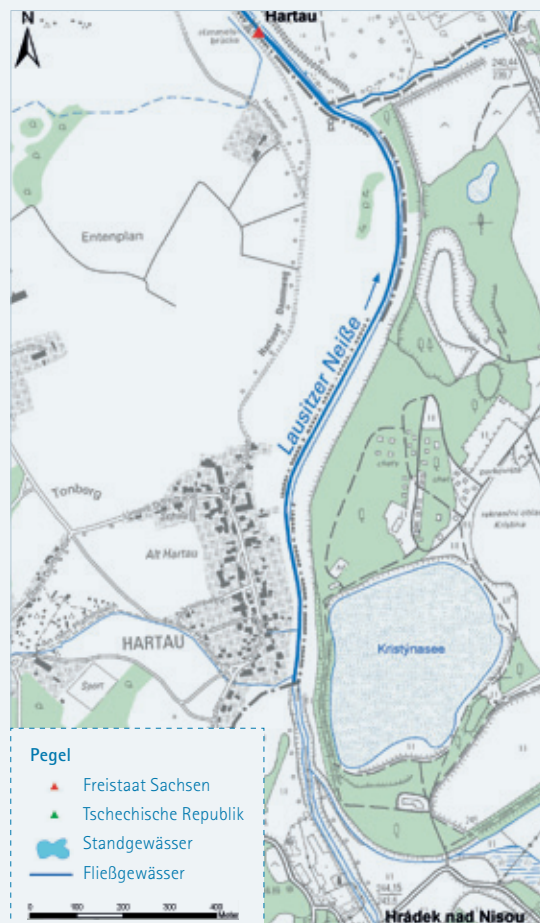
Abbildung 4-4: Lage des Kristýnasees an der Lausitzer Neiße

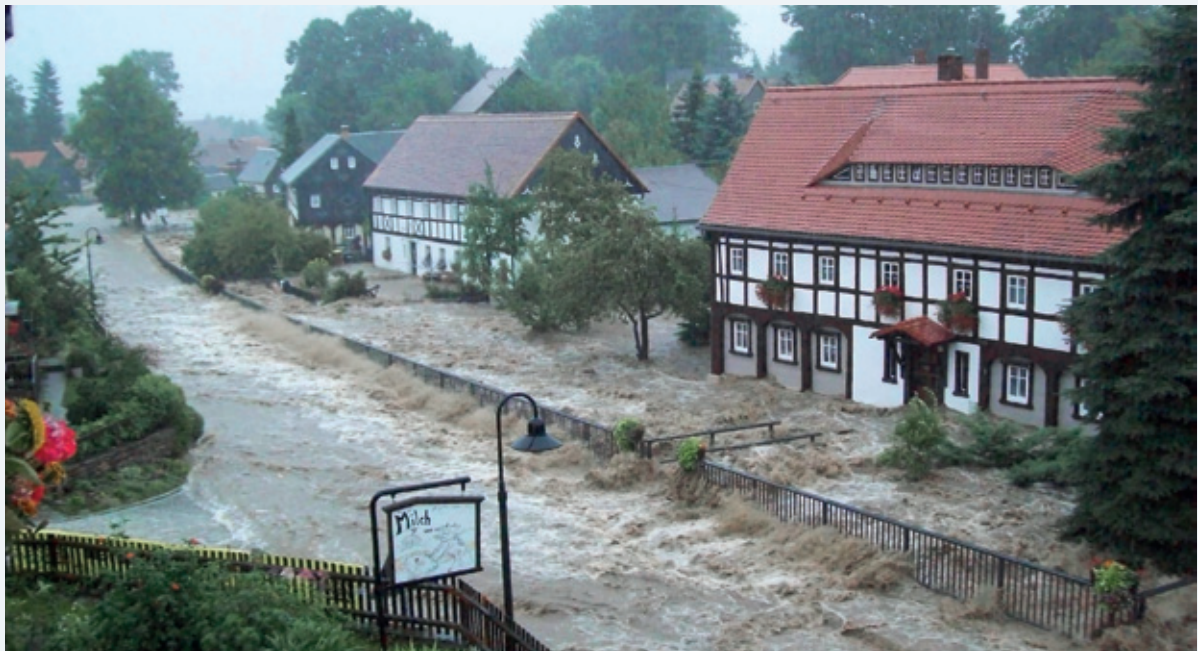
Abbildung 4-6: Die Hauptstraße in Bertsdorf-Hörnitz am 07.08.2010 um ca. 09:45 Uhr (Foto: O. Menges)

Im deutschen Einzugsgebiet der Mandau waren die Niederschläge stärker als im tschechischen Einzugsgebiet. An der Station Bertsdorf-Hörnitz wurden in der Zeit von 07:00 Uhr bis 16:00 Uhr Niederschlagsintensitäten von 10 mm/h bis maximal 35 mm/h gemessen. Insgesamt fielen am 7. August an der Station Bertsdorf-Hörnitz 102 mm mit katastrophalen Auswirkungen (Abbildung 4-6).

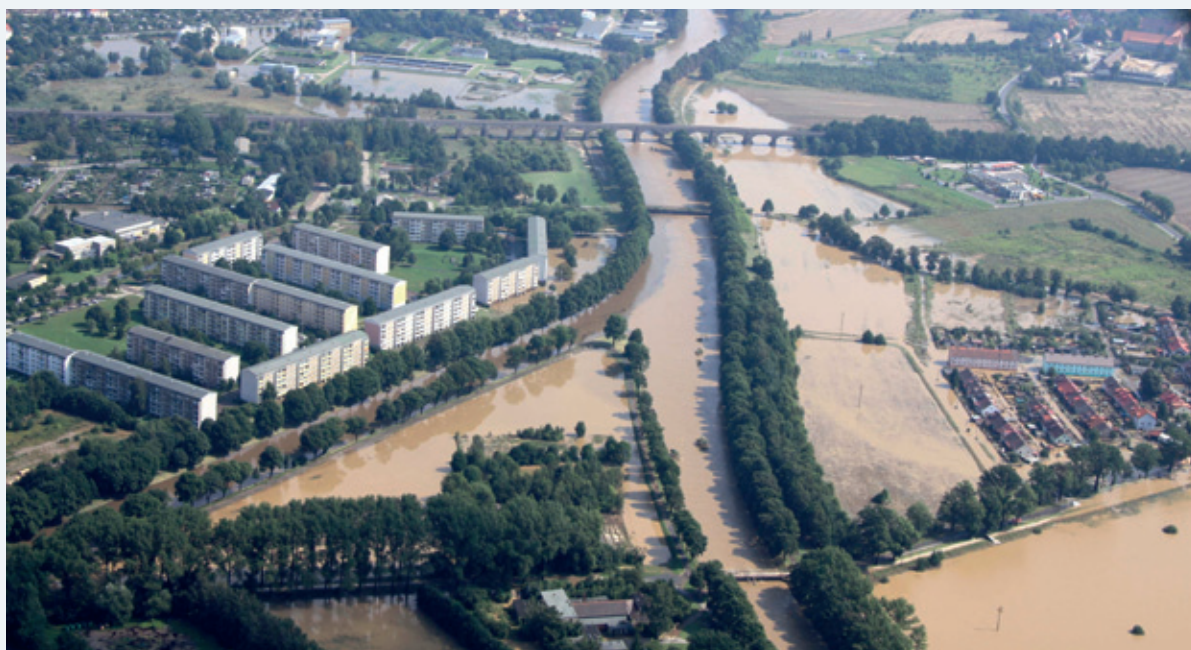
Abbildung 4-10: Von der Lausitzer Neiße überschwemmtes Gebiet in Zittau und Sieniawka am 08.08.2010 (Foto: SMI)

Während des Ereignisses wurde der linke Deich unterhalb des Bahnviaduktes überströmt (**Abbildung 4-10**). Mit Berücksichtigung dieser Umflut ergibt sich für den Pegel

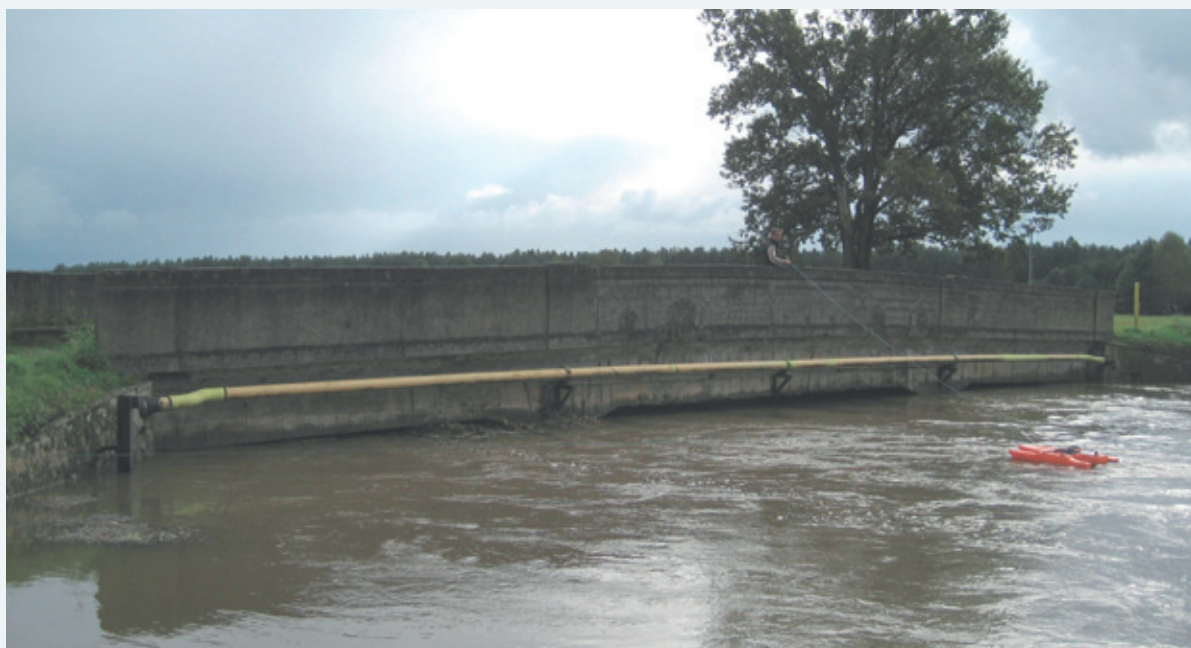
Abbildung 4-35: Durchflussmessung der BfUL mittels Ultraschall (ADCP) – Messboot am Pegel Neuwiese/Schwarze Elster bei  $W = 319$  cm (fallend) am 29.09.2010 nachmittags (Foto: BfUL)

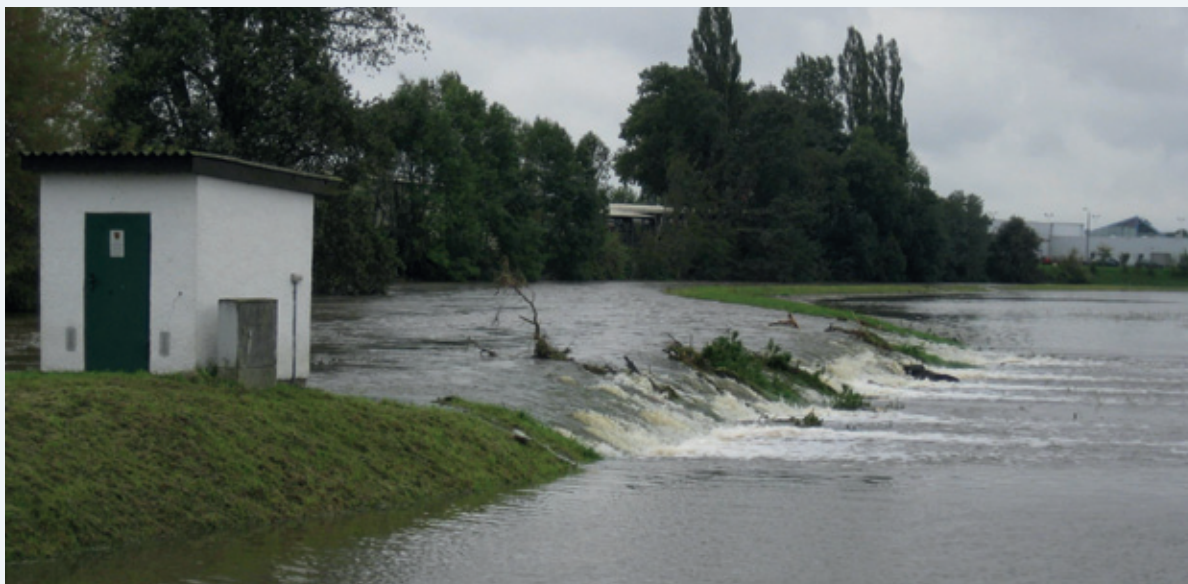
Abbildung 4-38: Überströmung des Teilschutzdeiches unmittelbar unterhalb des Pegels Kleinraschütz/Große Röder am 29.09.2010 bei HW = 316 cm (Foto: BfUL)

wasserstand vom August 2010 um 108 cm überschritten, sondern auch der bisherige höchste Hochwasserstand von 2002 um 15 cm (vgl. Tabelle A-7). Dabei wurde der rechtsseitige Teilschutzdeich unmittelbar unterhalb des Pegels überströmt. Auch am Pegel Großdittmannsdorf wurde die rechtsseitige Verwallung zwischen Brücke Heidestraße und Pegel etwa ab 250 cm überströmt. Damit umfloss ein schwer bestimmbarer

Am Pegel Kleinraschütz/Große Röder wurde der Richtwert der Alarmstufe 4 am 28. September in den frühen Morgenstunden überschritten. Danach stieg der Wasserstand bis zum 29. September früh noch um 36 cm an ( $W = 316$  cm, 29.09., 03:30 Uhr bis 11:00 Uhr) und hatte große flächenhafte Überschwemmungen zur Folge. Bis zum Nachmittag des 29. September verblieb der Wasserstand am Pegel Kleinraschütz auf diesem hohen Niveau und sank erst in den Abendstunden deutlich. Kurz vor Erreichen des Hochwasserscheitels wurde eine Durchflussmessung mit dem Ultraschall-Messboot durchgeführt und ein Durchfluss von 88,2 m³/s gemessen. Zu diesem Zeitpunkt wurde der rechte Teilschutzdeich überströmt (Abbildung 4-38). Dabei wurde zum Teil die Deichkrone abgetragen. Zu einem Deichbruch kam es aber nicht.

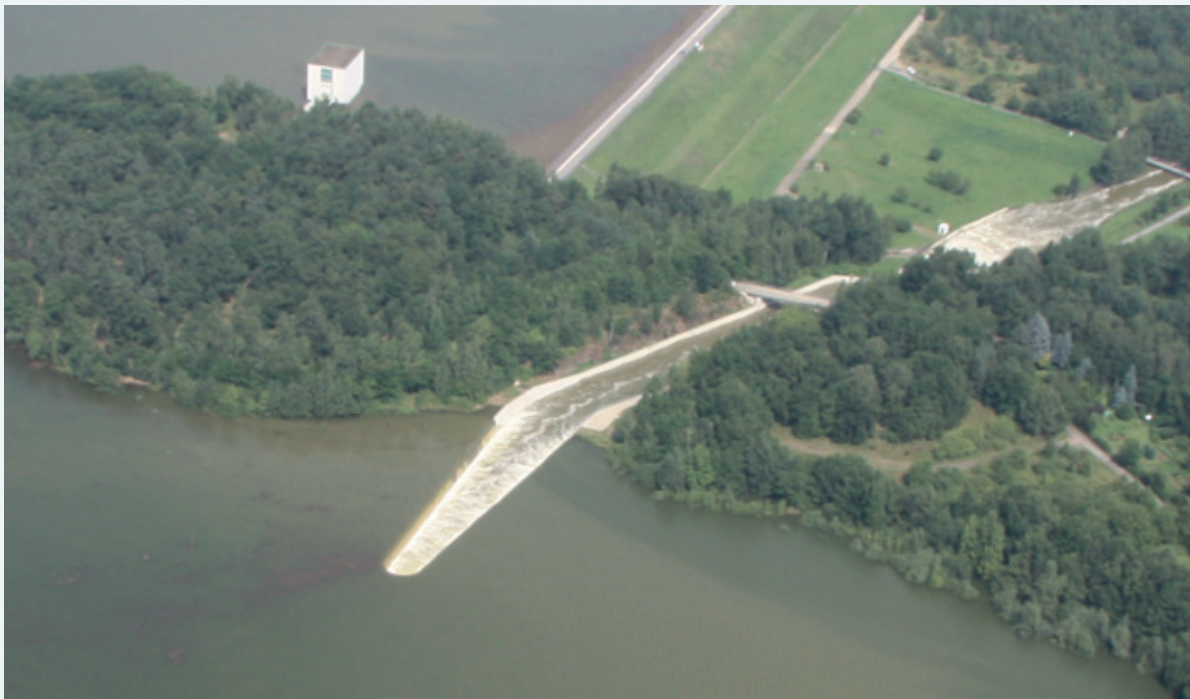
Abbildung 4-48: Abgabe über die Hochwasserentlastungsanlage der TS Bautzen am 08.08.2010 (Foto: LTV)

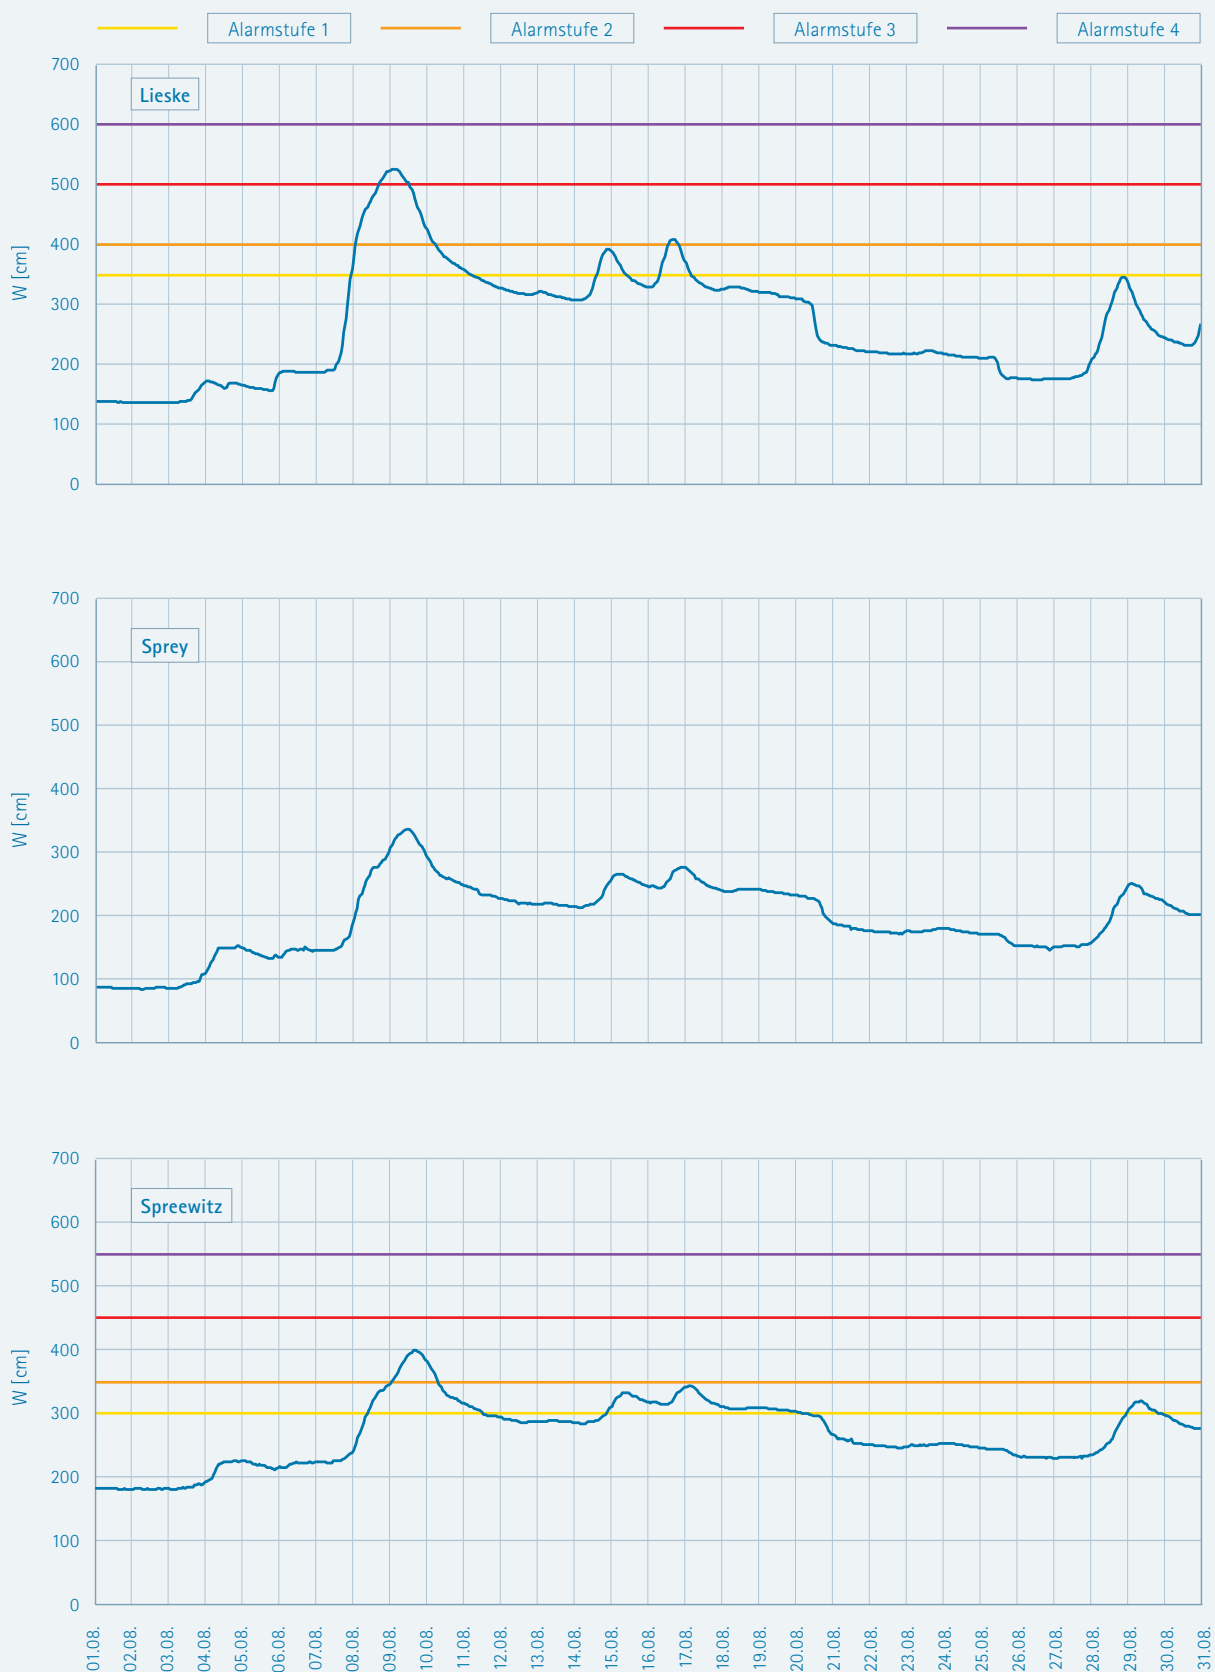
Abbildung 4-53: Beobachtete Wasserstandganglinien mit entsprechenden Richtwerten der Alarmstufen 1-4 an den Pegeln der Spree unterhalb der Talsperre Bautzen für den Zeitraum 01.08.-31.08.2010

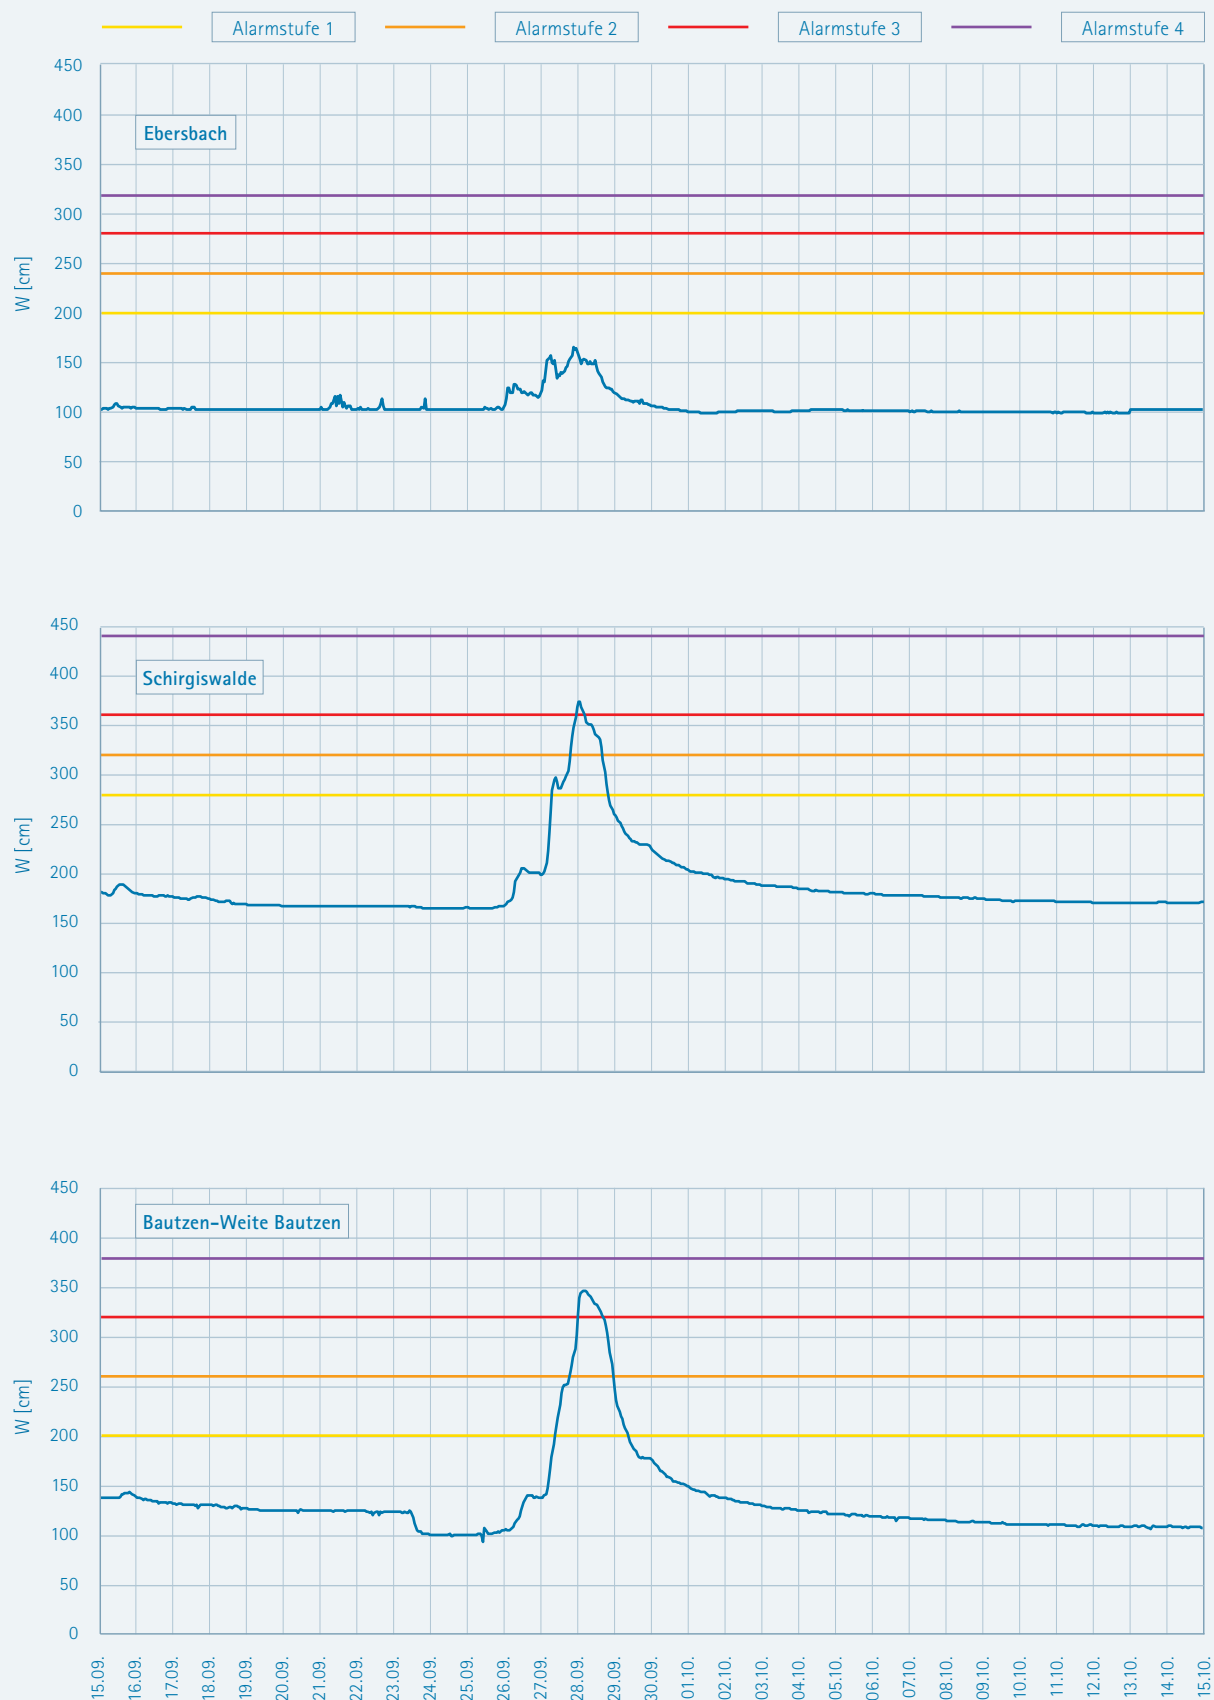
Abbildung 4-54: Beobachtete Wasserstandsganglinien mit entsprechenden Richtwerten der Alarmstufen 1-4 an ausgewählten Pegeln an der Spree für den Zeitraum 15.09.-15.10.2010

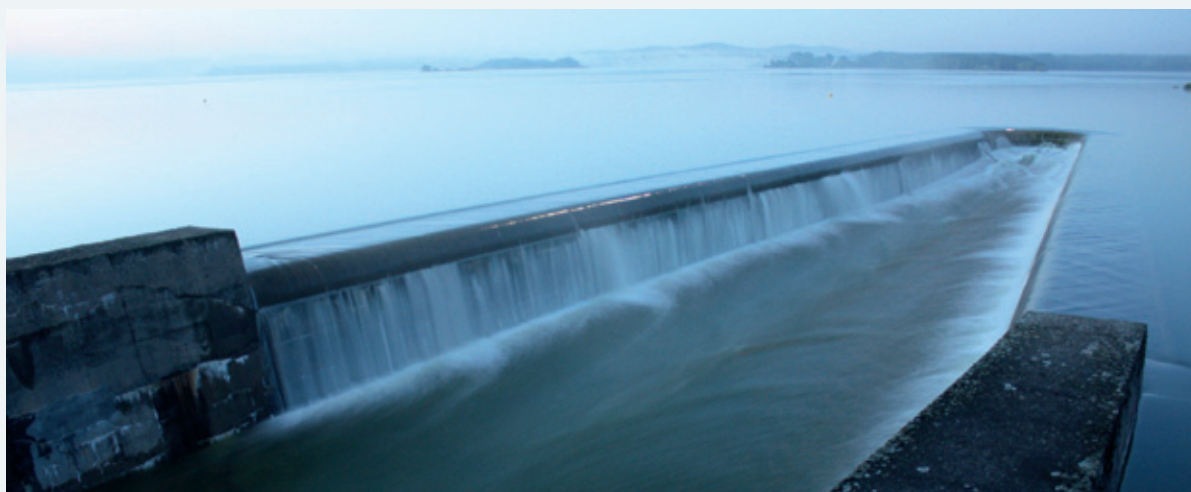
Abbildung 4-55: Hochwasserentlastungsanlage der Talsperre Quitzdorf bei Vollstau am 28.09.2010 (Foto: LTV)

Zur maximalen Abgabe an das Wildbett trug ausschließlich der Überfall über die Hochwasserentlastungsanlage bei (Abbildung 4-55). Die Grundablassanlage wurde im Zeitraum der höchsten Überfallwassermengen geschlossen, um die Seeretentionswirkung maximal ausnutzen zu können. Im Stauraum wurden ca. 4,8 Mio. m<sup>3</sup> der Hochwasserwelle zurückgehalten. Die schadlose Abgabe an das Wildbett in Höhe von 5,00 m<sup>3</sup>/s konnte auf Grund der außergewöhnlichen Höhe des Hochwassers und dem damit im Zusammenhang stehenden Überlauf über die Hochwasserentlastungsanlage nicht durchgängig eingehalten werden. Die Talsperre Quitzdorf konnte damit den Hochwasserscheiteldurchfluss unterhalb der Talsperre um 66% reduzieren und um ca. 10 Stunden verzögern.

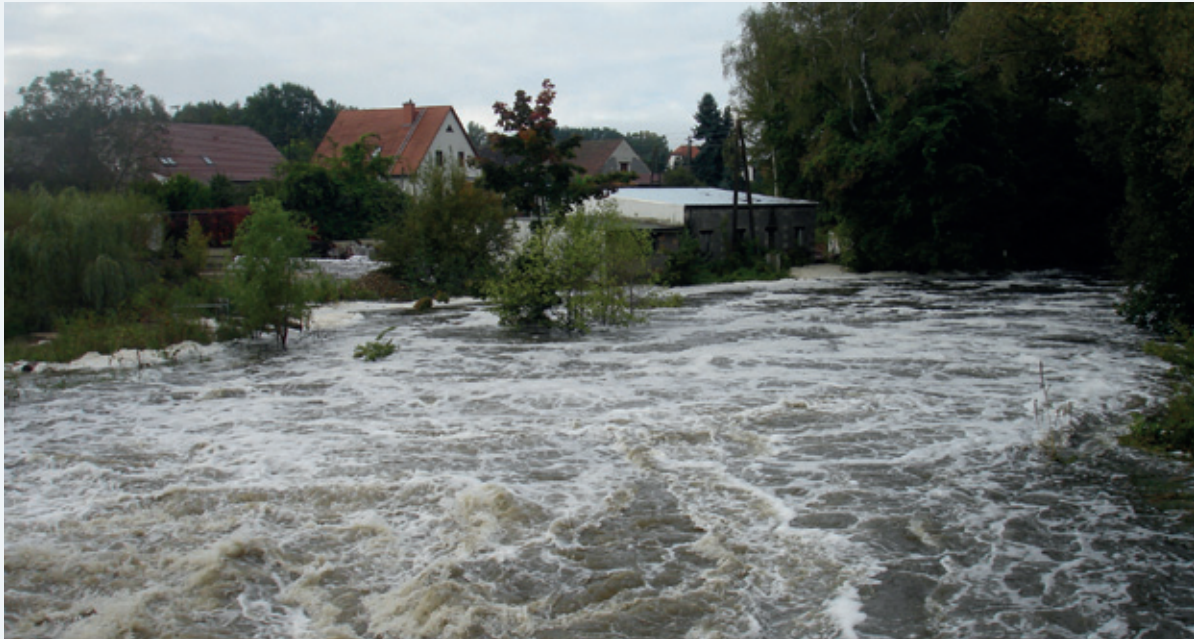
Abbildung 4-57: Hochwasser in Boxberg am Schwarzen Schöps 30.09.2010 (Foto: Archiv Gemeinde Boxberg/O. L.)

Am Pegel Boxberg/Schwarzer Schöps (Abbildung 4-57) stieg der Wasserstand stetig bis zum Scheitel von 457 cm (30.09., 06:45 Uhr) an und verblieb fast 10 Stunden lang über der 4,50 Meter-Marke. Der Wasserstand von 457 cm lag dabei neun Zentimeter höher als beim Hochwasserereignis vom Juli 1981 und damit über dem bisherigen HHW (Tabelle A-13). Dieser Wasserstand entspricht einem Durchfluss von 57,3 m<sup>3</sup>/s.

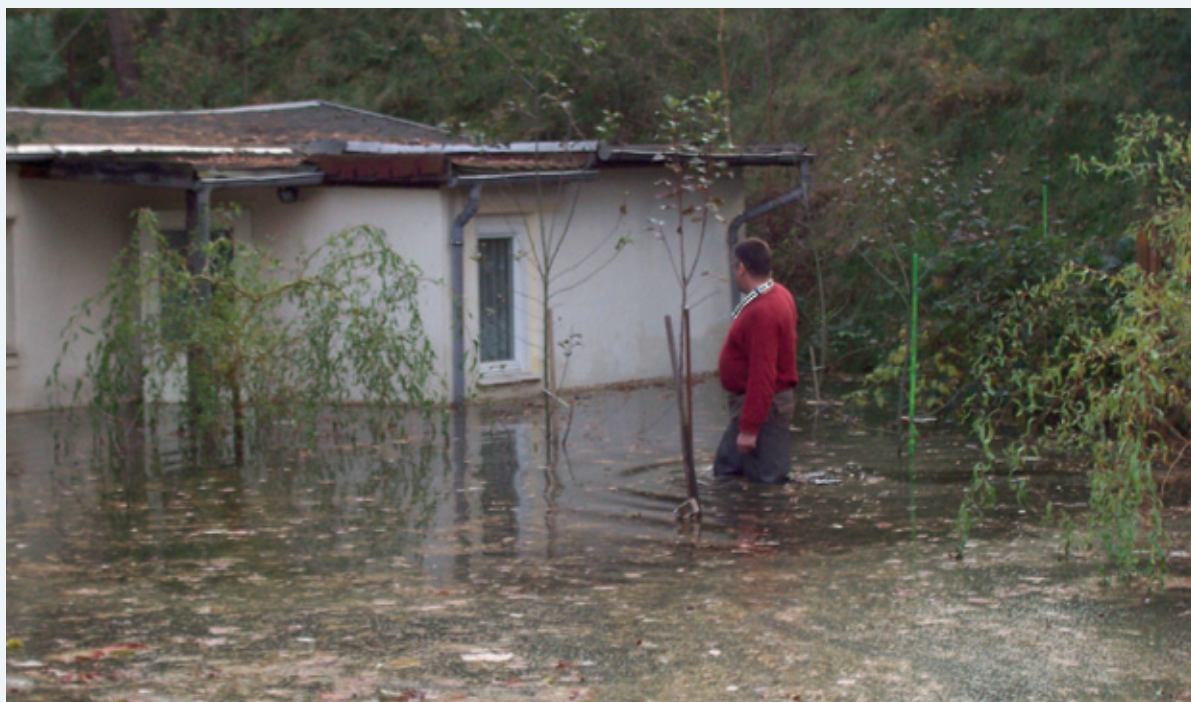
Abbildung 4-73: Von Grundwasser überschwemmte Kleingartenanlage „Fuchsbau“ in Pirna-Copitz am 23.10.2010 (Foto: H.-J. Wolf)

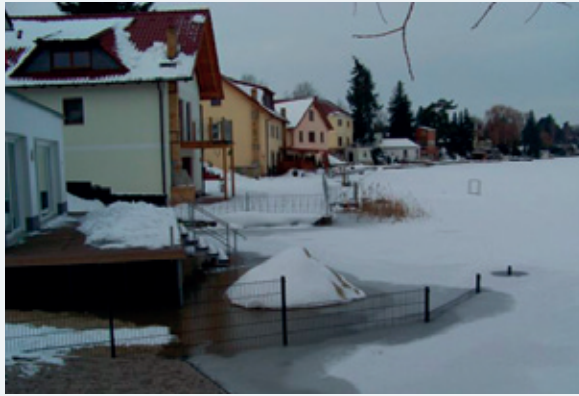
Abbildung 4-77: Hoher Wasserstand im Großsteinberger See (Foto: LRA Leipzig, 04.01.2011)

Bei den Starkniederschlägen im September 2010 sammelten sich im Klengelgraben und auf den Feldern östlich des Großsteinberger Sees erhebliche Mengen Wasser, die über eine bestehende Rohrverbindung in den Großsteinberger See abgeleitet wurden, wodurch eine Überschwemmung von Grundstücken an der Ostseite des Sees verhindert werden konnte. Der Großsteinberger See ist eine ehemalige Kiesgrube und wird direkt vom Grundwasser gespeist. Aufgrund des hohen Grundwasseranstiegs seit dem Sommer 2010, erreichte der See Anfang Januar 2011 einen Wasserstand von gut 2,0 m über dem langjährigen Mittel (1983-2010) (Abbildung 4-76). Dadurch trat der See stellenweise über die Ufer und überschwemmte direkt am See gelegene Grundstücke (Abbildung 4-77). Um weitere Überschwemmungen zu verhindern, wurde in Abstimmung mit der Unteren Wasserbehörde und der Gemeindeverwaltung vom 5. bis zum 6. Januar Wasser aus dem See in den Klengelgraben gepumpt. Aufgrund des einsetzenden Tauwetters und um einer Überlastung des Klengelgrabens vorzubeugen, wurde das Wasser ab Ende Januar bis in den Februar 2011 in den Gladegraben abgeschlagen (Abbildung 4-78), der südwestlich des Großsteinberger See verläuft und bei Naunhof in die Parthe mündet.

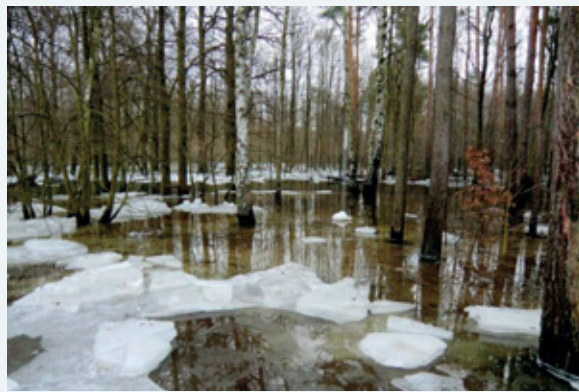
Abbildung 4-79: Überschwemmung des Waldes nahe dem FBZ „Grillensee“ (Foto: LRA Leipzig, Januar 2011)

Durch die starke Schneeschmelze, die Niederschläge und die hydrologischen Gegebenheiten liefen dem Klengelgraben große Wassermengen zu, die dieser nicht fassen konnte und die auch nicht im angrenzenden Waldbereich versickern konnten (Abbildung 4-79). Dadurch flutete das Wasser des Klengelgrabens das Areal des FBZ „Grillensee“, das daraufhin ca. 30 cm unter Wasser stand (Abbildung 4-80). Um ein Nachströmen von Wasser zu verhindern wurde am 12. Januar an der Grundstücksgrenze zum Wald ein rund 300 m langer

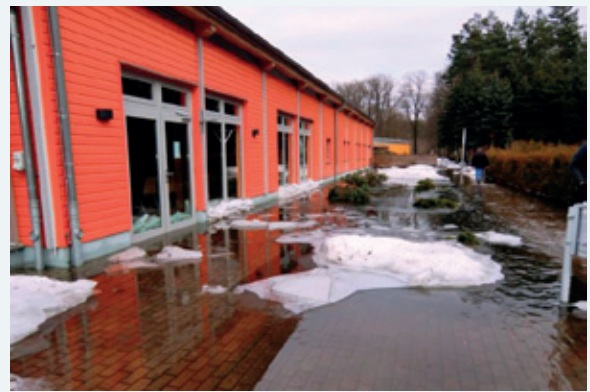
Abbildung 4-80: Überschwemmung des FBZ „Grillensee“ (Foto: LRA Leipzig, Januar 2011)

und ca. 1 m hoher künstlicher Damm aufgeschüttet. Mit dem Damm und dem Abpumpen des Wassers in den Grillensee durch das Technische Hilfswerk gelang es, dass das FBZ ab dem 18. Januar 2011 wieder trocken gelegt war.
