# Schadensprozesse

## 6 Schadensprozesse

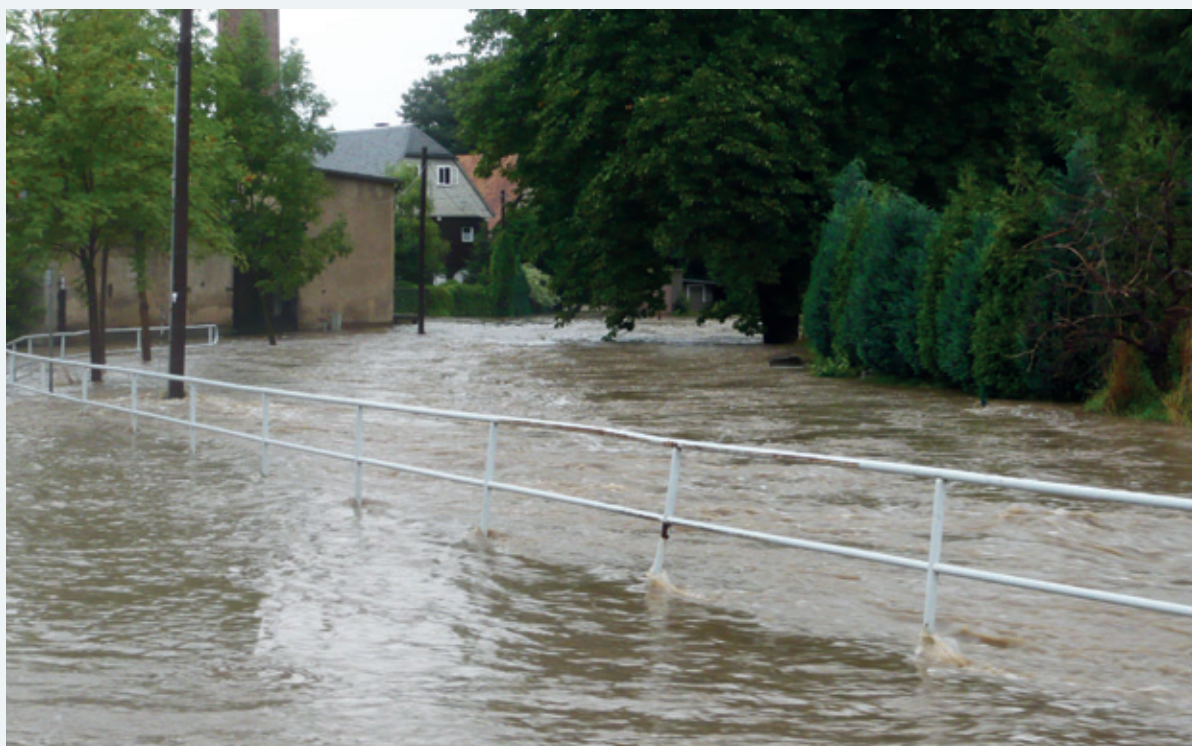
Abbildung 6-1: Überschwemmungen am Landwasser (Nebenfluss der Mandau) im oberen sächsischen Einzugsgebiet der Lausitzer Neiße am 07.08.2010 (Foto: LTV)

Im Oberlauf (Abbildung 6-1) verursachten nicht nur die hohen Wasserstände, sondern vor allem auch die hohen Fließgeschwindigkeiten das große Schadensausmaß. Weiter nördlich führten die hohen Abflüsse zur Überströmung der im Jahr 2009 fertiggestellten Hochwasserschutzanlagen von Ostritz (vgl. Kapitel 9.1). Zusätzlich wurden nördlich von Ostritz im Bereich der Ortslage Leuba zwei Deiche nach ihrer Überströmung durch rückschreitende Erosion stark geschädigt. Der nördlich folgende Schwerpunkt der Überschwemmungen war das gesamte Stadtgebiet von Görlitz, ausgehend von der Ortslage Hagenwerder (Abbildung 6-2).

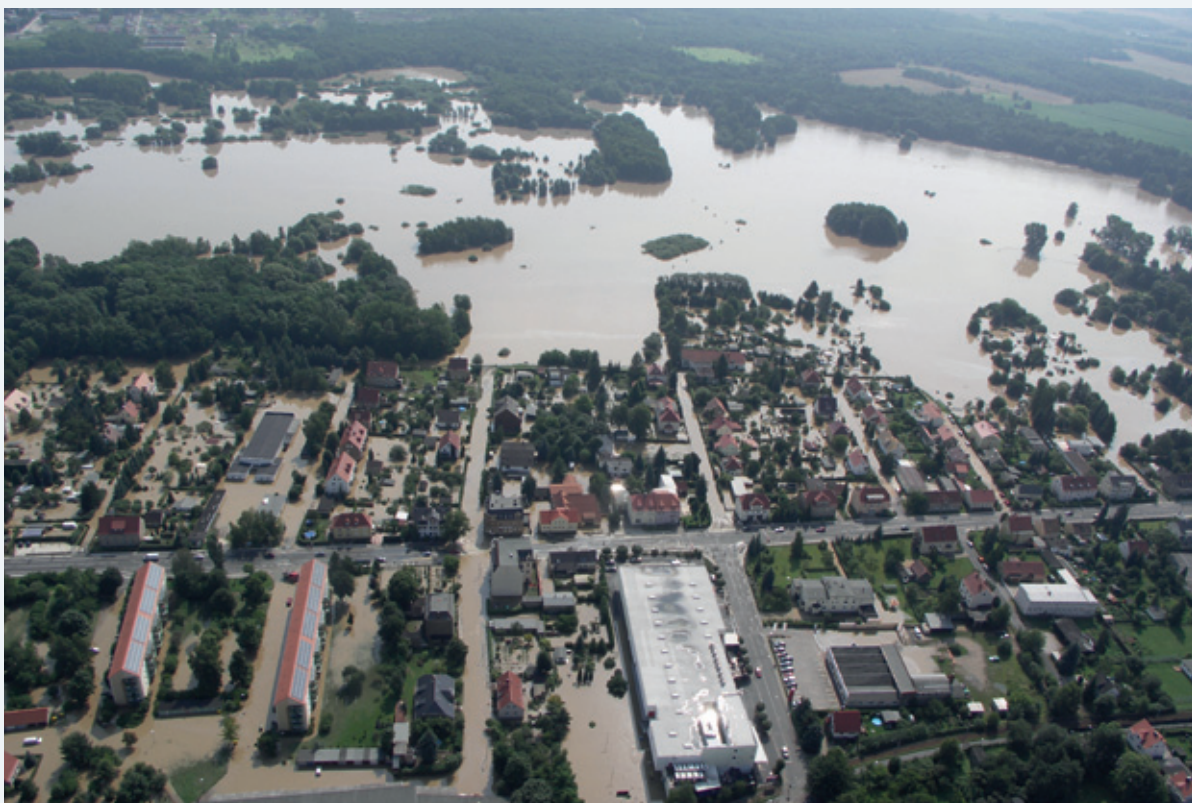
Abbildung 6-2: Überschwemmungen im Görlitzer Ortsteil Weinhübel am 08.08.2010 (Foto: SMI)

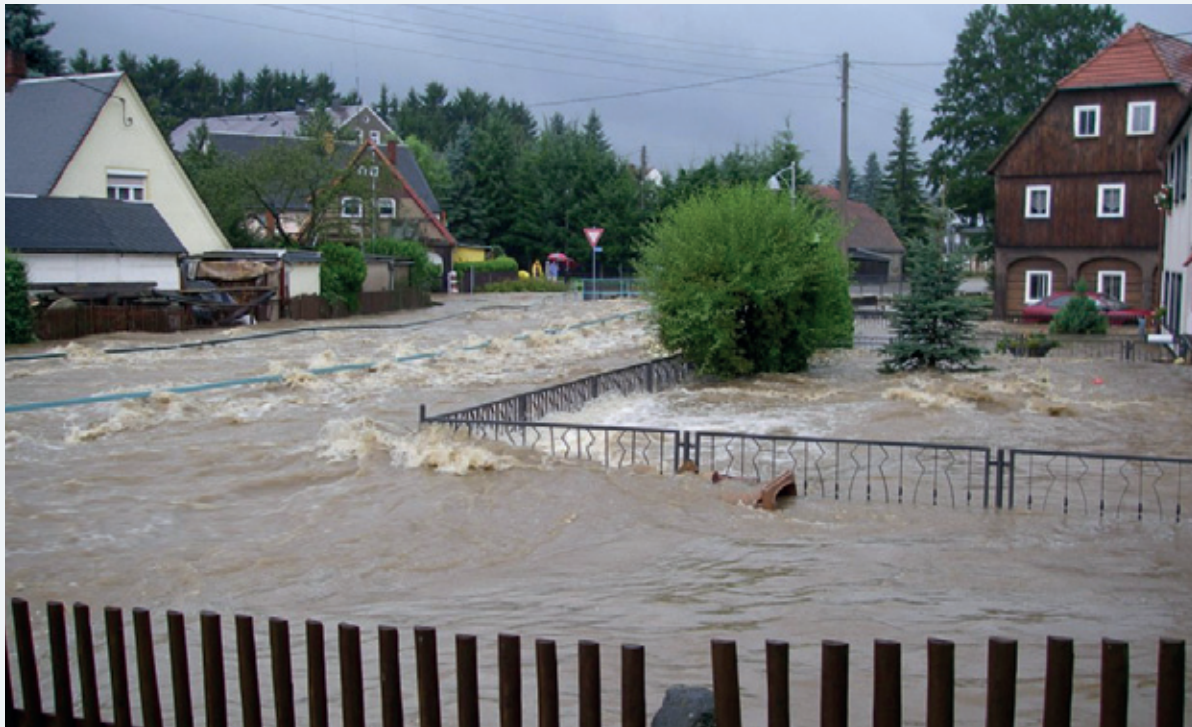
Abbildung 6-3: Überschwemmungen mit hoher Fließgeschwindigkeit in Cunewalde (Foto: Stadtverwaltung Cunewalde)

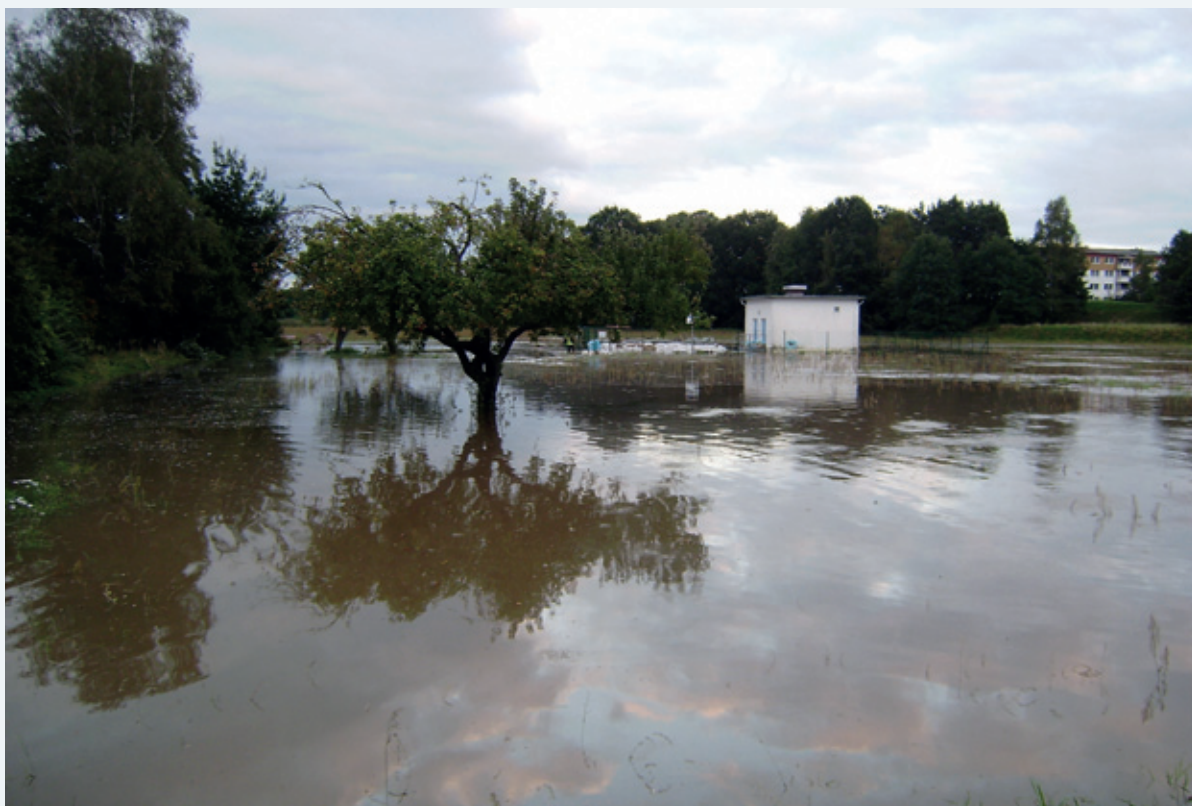
Abbildung 6-4: Überschwemmung am 29.09.2010 am Unterlauf des Schwarzen Schöps beim Wehr Boxberg (Foto: Vattenfall Europe Mining AG)

Reichenbach/Oberlausitz und Sohland am Rotstein durch Überschwemmungen getroffen. Die Ursache lag dabei nicht nur im Hochwasser des Schwarzen Schöps, sondern auch im Hochwasser des Reichenbacher Wassers und des Lohebachs. Auch hier waren die hohen Fließgeschwindigkeiten von erheblicher Bedeutung für das entstandene Schadensbild. Am Unterlauf des Schwarzen Schöps, besonders nach der Vereinigung mit dem Weißen Schöps führte das Septemberhochwasser zu starken Überschwemmungen (**Abbildung 6-4**), die das Ausmaß des Auguthochwassers deutlich übertrafen.

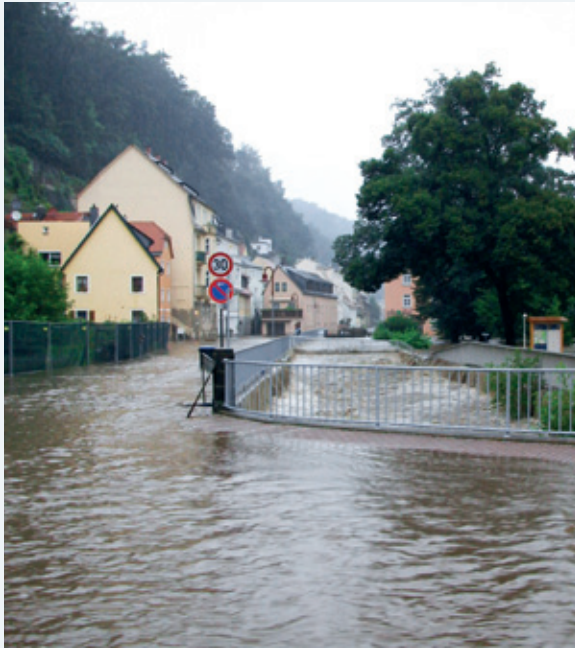
Abbildung 6-5: Überschwemmung in Bad Schandau durch die Kirnitzsch am 07.08.2010 (Foto: LTV)

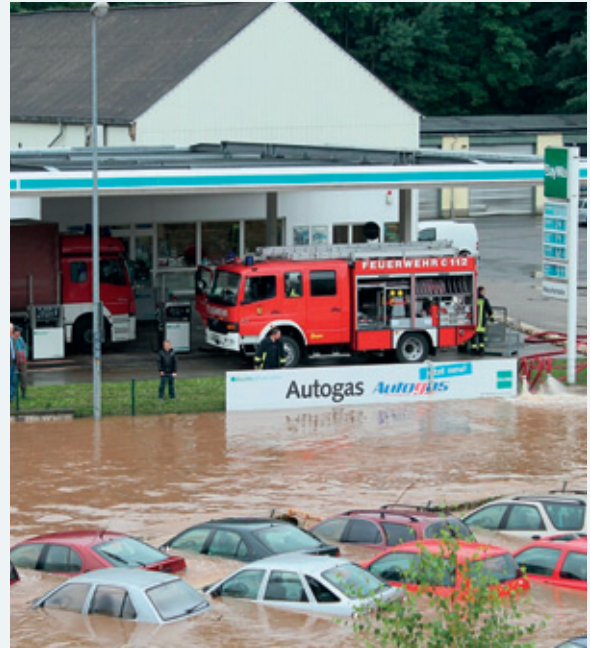
Abbildung 6-6: Chemnitz, Ortslage Harthau, Überschwemmung am 07.08.2010 (Foto: LTV)

Hauptgewässern, die großen Wassermengen in kleinen Nebengewässern sowie durch wild abfließendes Wasser von den angrenzenden Hanglagen geprägt. Im Einzugsgebiet der Würschnitz kam es vor allem in Neukirchen, Harthau und Chemnitz-Klaffenbach zu Überschwemmungen mit großen Wassertiefen und hohen Fließgeschwindigkeiten (Abbildung 6-6).

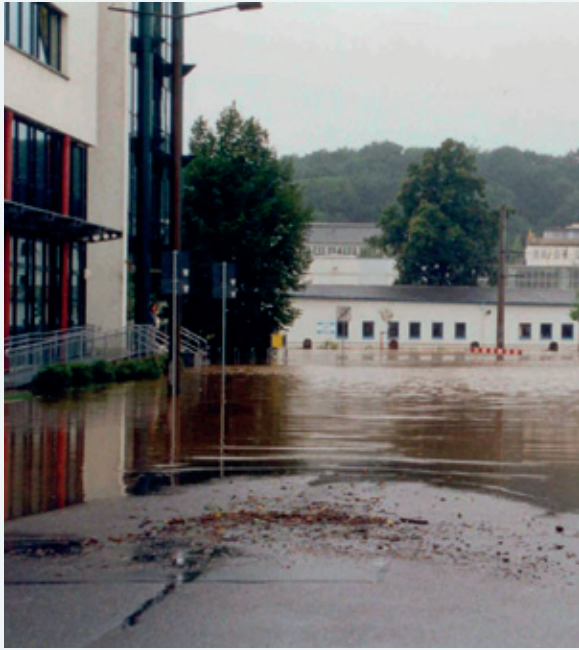
Abbildung 6-7: Chemnitz, Technisches Rathaus, Wasserstand August 2002 (Foto: Stadt Chemnitz)

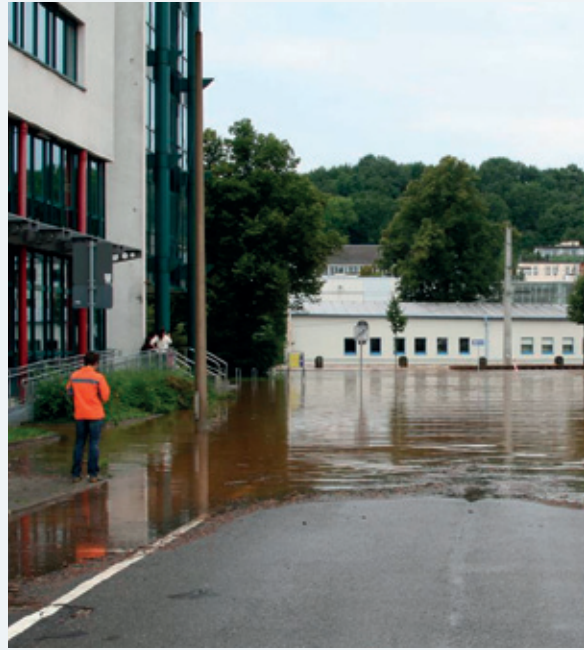
Abbildung 6-8: Chemnitz, Technisches Rathaus, Wasserstand August 2010 (Foto: Stadt Chemnitz)

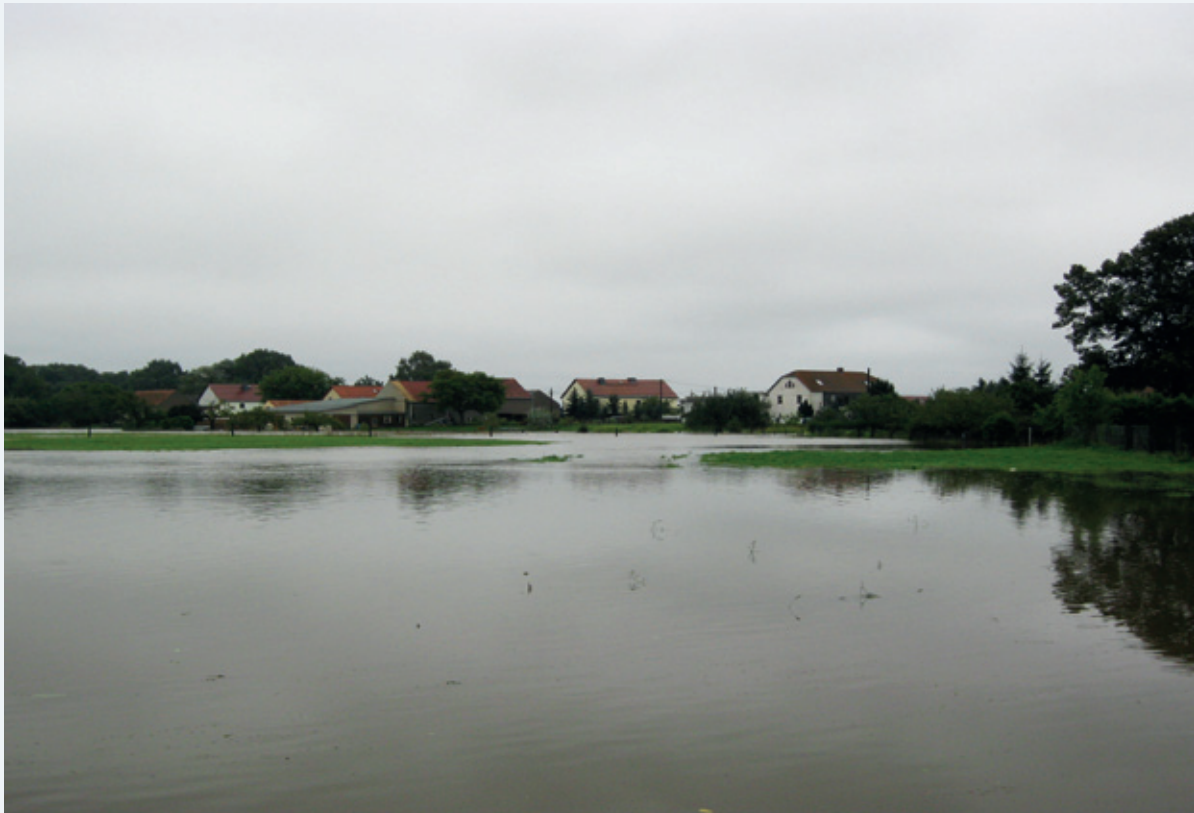
Abbildung 6-9: Großflächige Überschwemmungen an der Großen Röder, Blick von Bieberach nach Mühlbach (Foto: Landratsamt Meißen)

Das Gewässersystem der Großen Röder war am stärksten vom Hochwasserereignis im September betroffen. Durch die relativ flache Charakteristik des Rödergebietes unterhalb der Speicher Radeburg I und II ufernte die Große Röder mit ihren Nebengewässern sehr großflächig aus (Abbildung 6-9). So

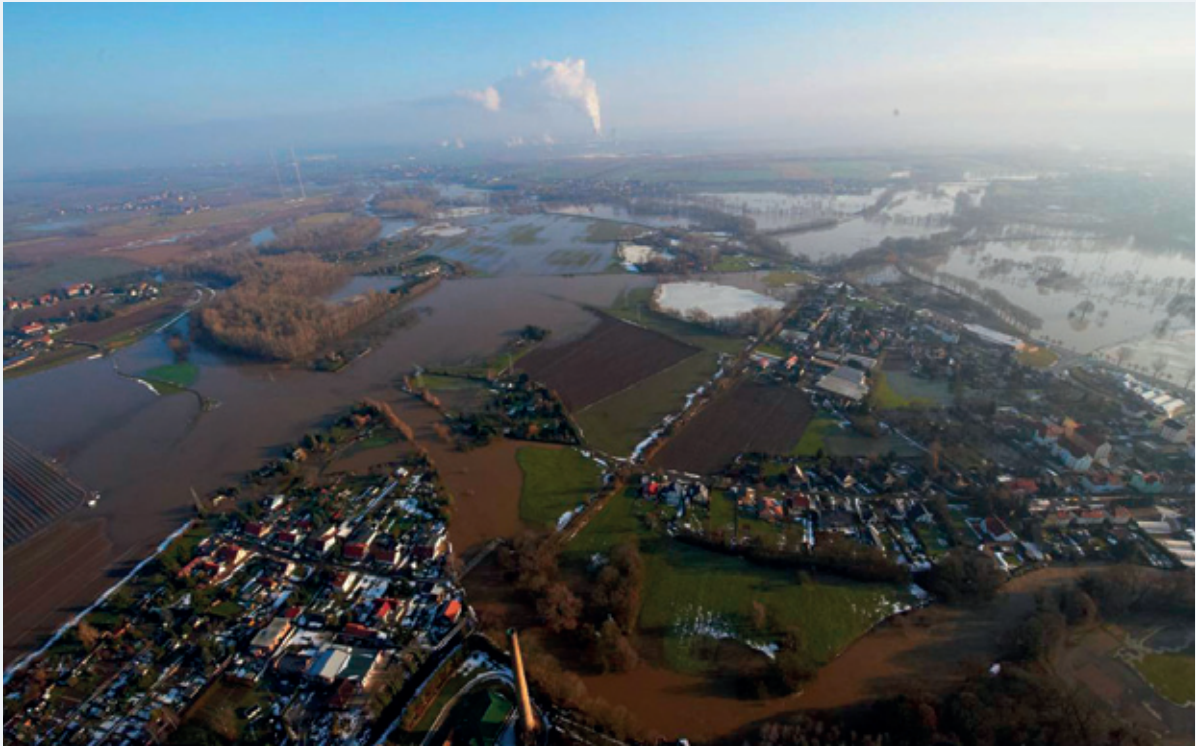
Abbildung 6-10: Großflächige Überschwemmungen an der Weißen Elster im Bereich Pegau (Foto: LTV)

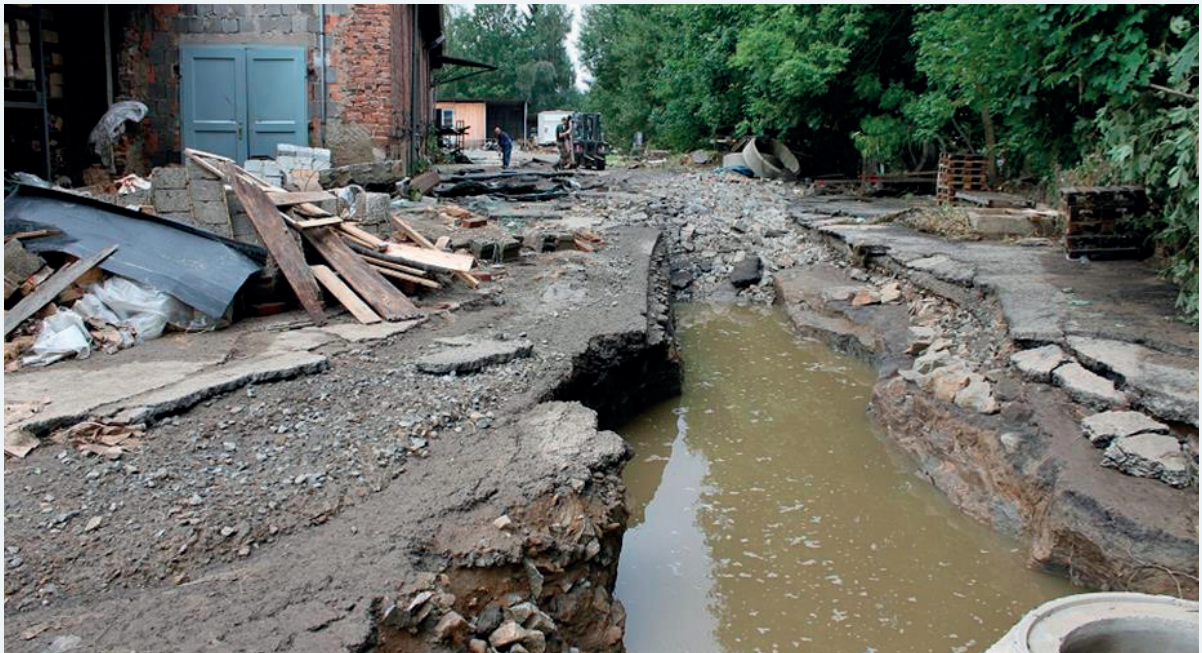
Abbildung 6-11: Starke Erosionserscheinungen in Weigsdorf-Köblitz (Foto: Gemeinde Cunewalde)

Die Ursache dafür ist die gebirgstypische Siedlungsstruktur, gewässernahe Straßen in Tallage und ebenfalls gewässernahe und -begleitende Bebauung. Diese Verbindung zwischen gewässernahe Bebauung und Infrastruktur sowie extrem hohen Abflüssen und Fließgeschwindigkeiten bewirkten die immensen Erosionserscheinungen und extrem hohen Schäden. Die detaillierte Beschreibung der Prozesse am Cunewalder Wasser (Abbildung 6-11) und am Bertsdorfer Wasser Kapitel 9.9.

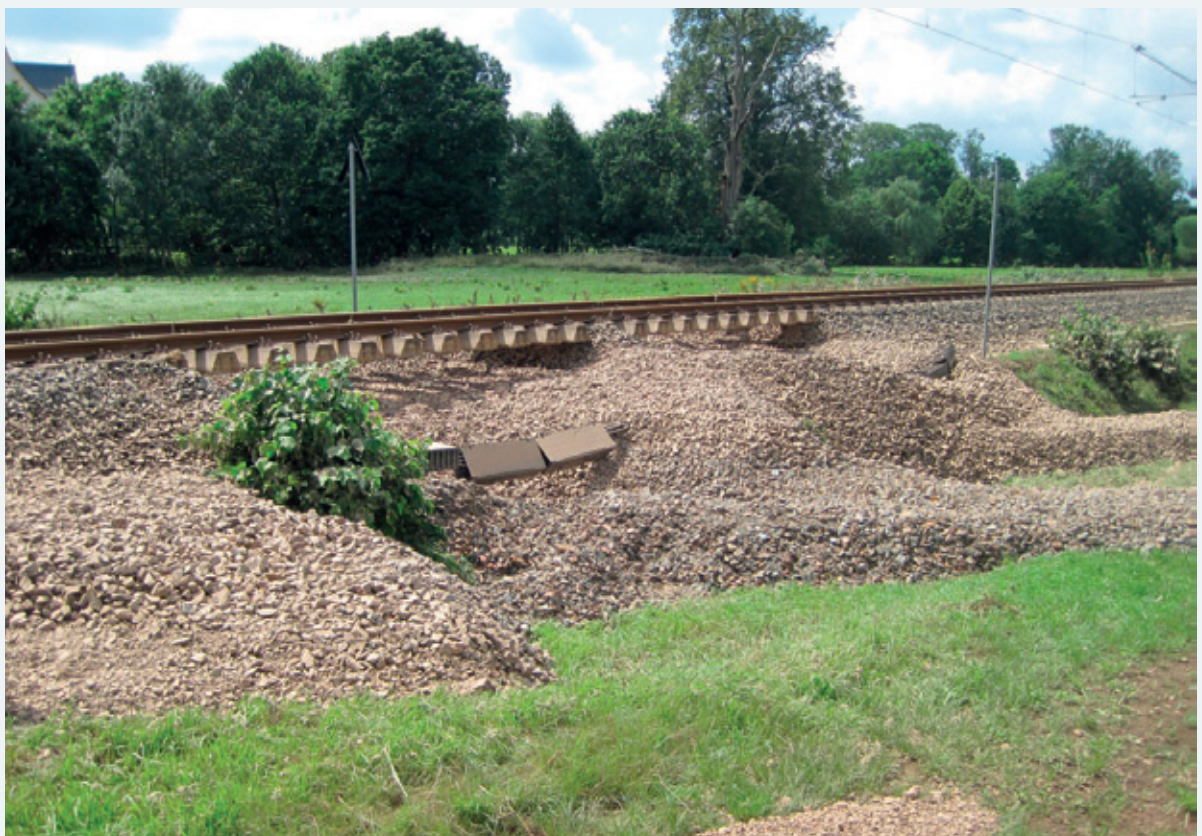
Abbildung 6-12: starke Erosionen im Bereich der Bahnstrecke Chemnitz-Stollberg (Foto: LTV)

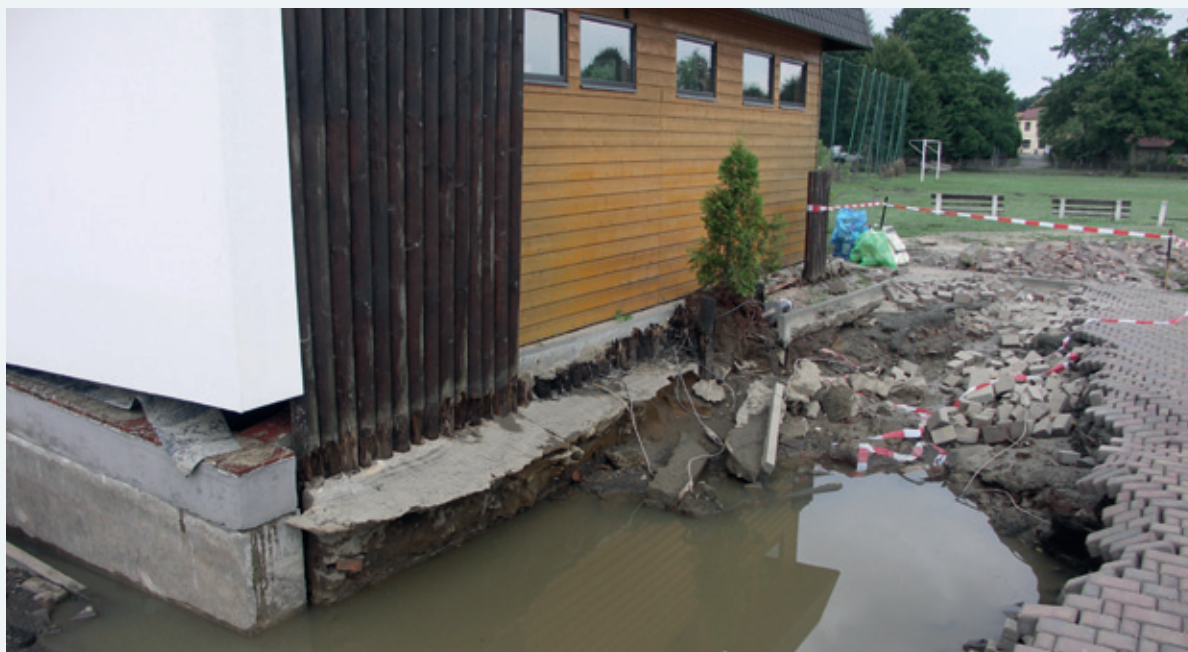
Abbildung 6-13: Tiefenerosion an einem Fußweg in Lodenau und abgesacktes Fundament eines unterspülten Gebäudes (Foto: Landratsamt Görlitz)

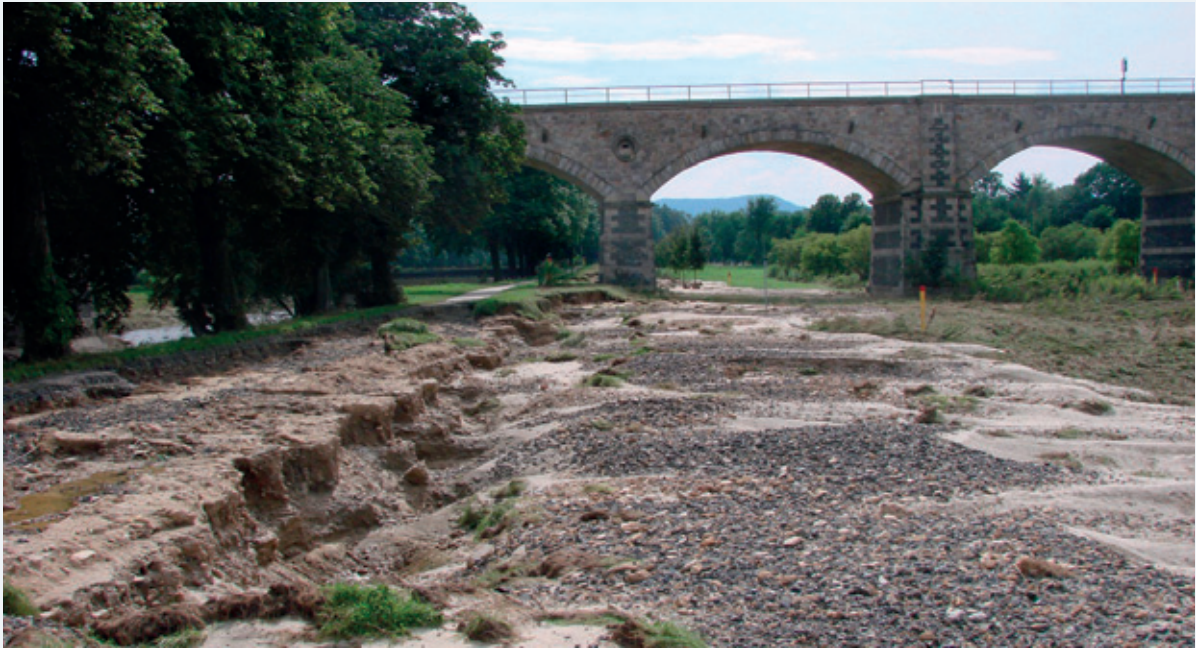
Abbildung 6-14: Durch rückschreitende Erosion nach Überströmung geschädigter Deich in Zittau (Foto: LTV)

oberfläche ereigneten sich schwerpunktmäßig zwischen Zittau (Abbildung 6-14) und Ostritz sowie nördlich von Görlitz. Bei Hagenwerder, Leuba und Ostritz (südlich von Görlitz), bei Nieder-Ludwigsdorf (nördlich von Görlitz) und bei Bad Muskau traten starke erosive Prozesse durch rückschreitende Erosion an überströmten Deichen auf.

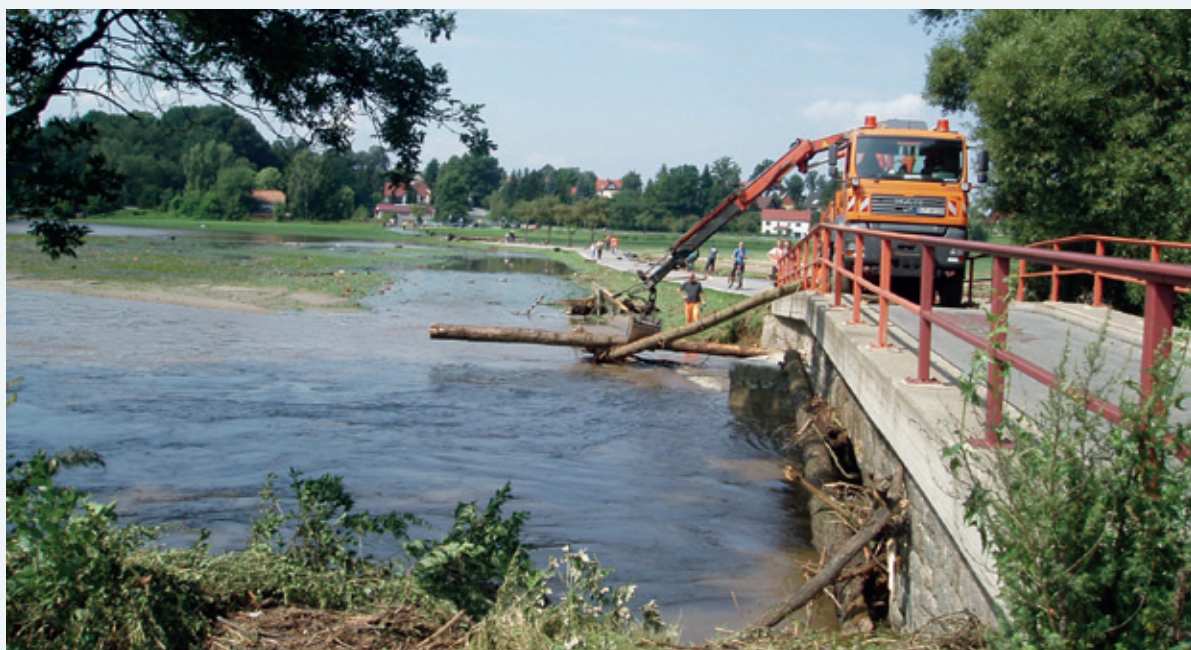
Abbildung 6-15: Beräumung der verklausten Straßenbrücke in Grubschütz (Spree) (Foto: LTV)

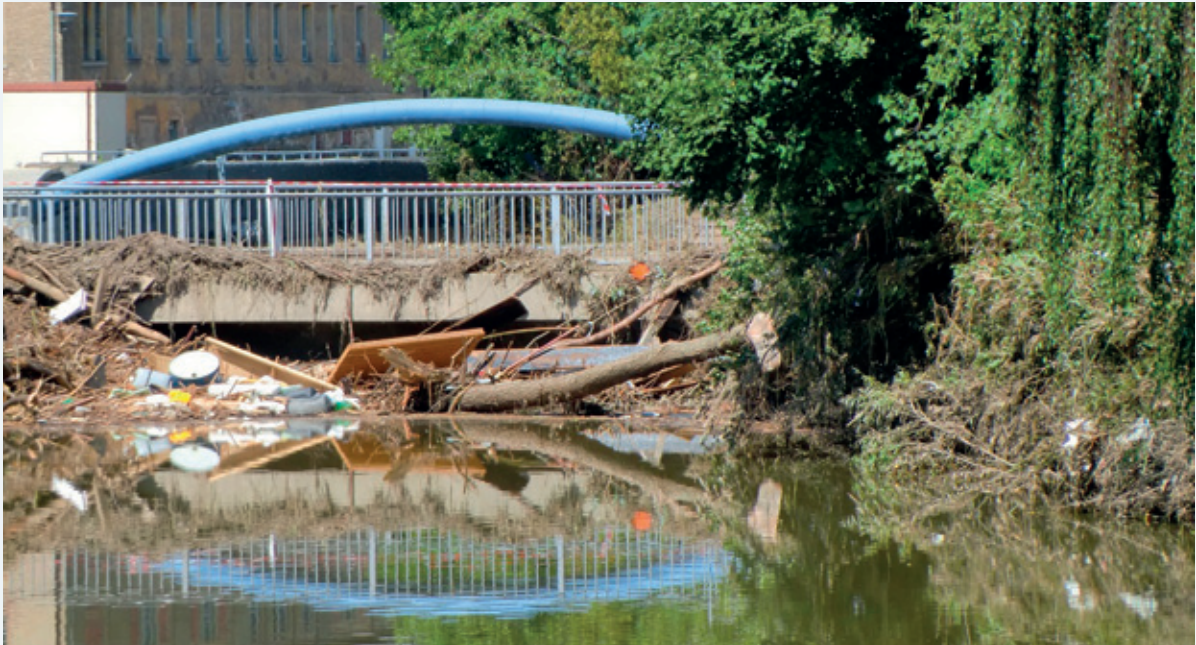
Abbildung 6-16: Verklausung der Brücke Bahnhofstraße in Ostritz (Foto: LTV)

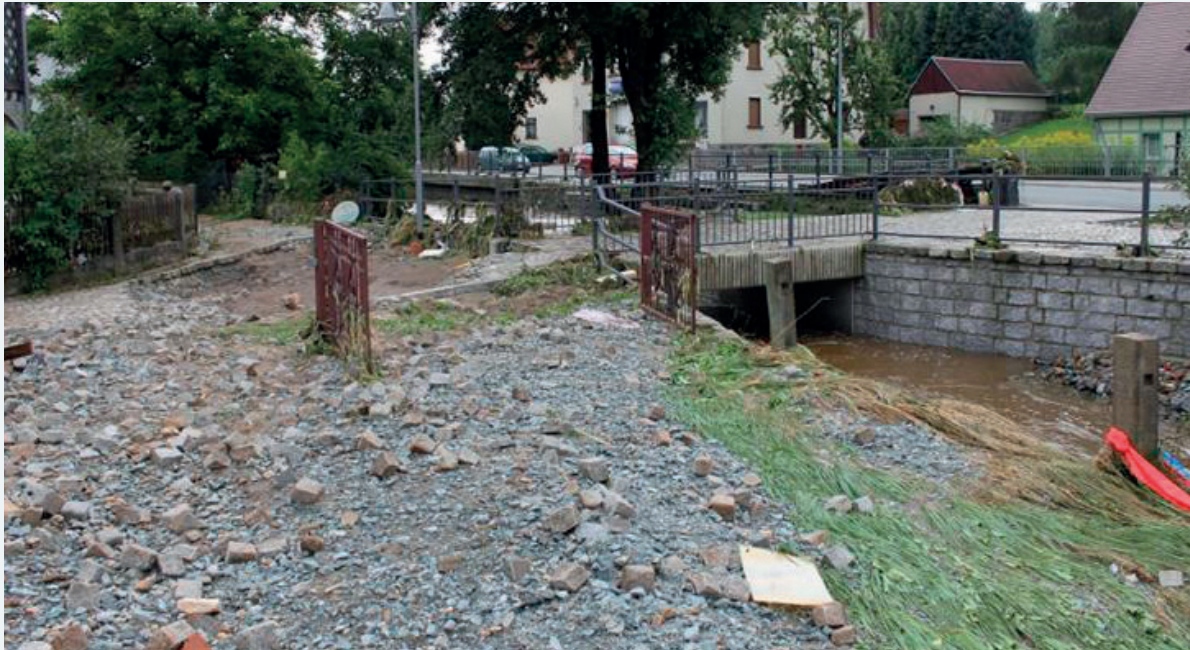
Abbildung 6-17: Erosion und Übersandung am Cunewalder Wasser (Foto: Gemeinde Cunewalde)

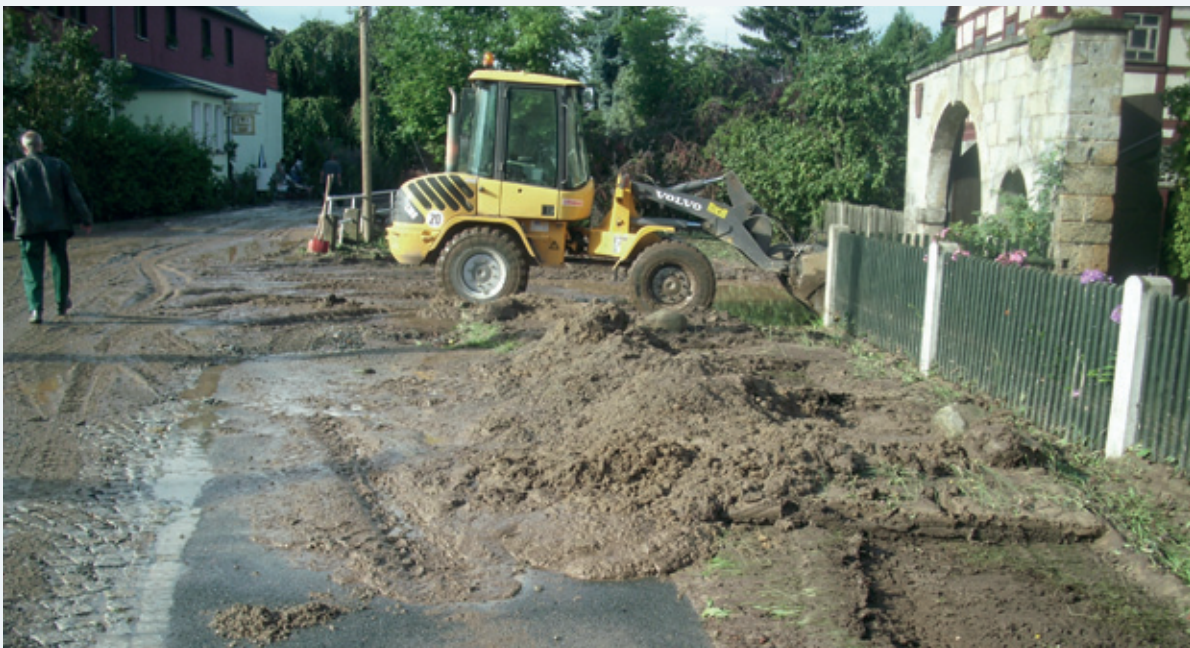
Abbildung 6-18: Feinmaterialablagerungen durch den Bonnewitzer Bach in Pirna (Foto: Stadtverwaltung Pirna)

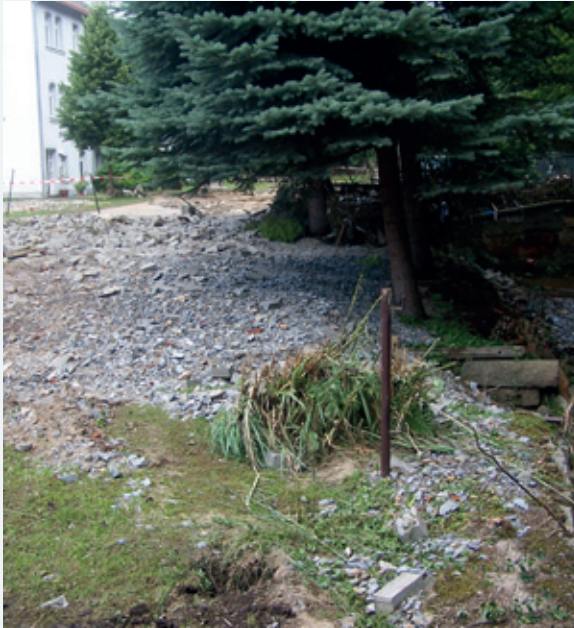
Abbildung 6-19: Übersarung durch die Sebnitz in Sebnitz  
(Foto: Landratsamt Sächsische Schweiz – Osterzgebirge)

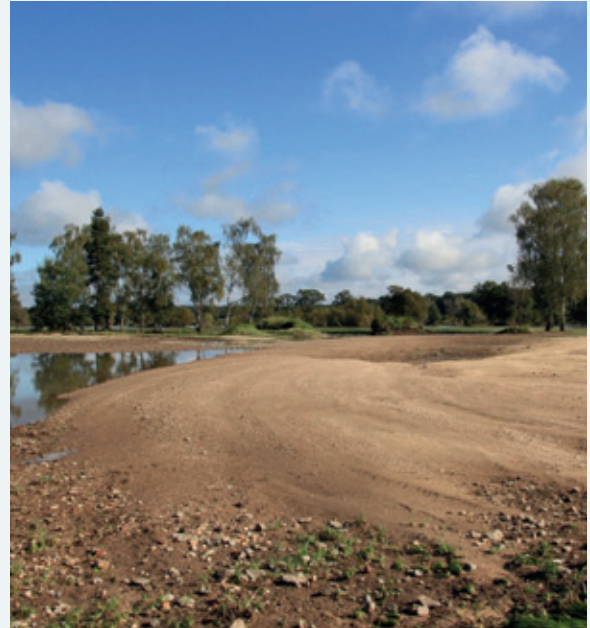
Abbildung 6-20: Sand- und Kiesauflage auf den Flächen der AG Zodel  
(Foto: R. Forker)

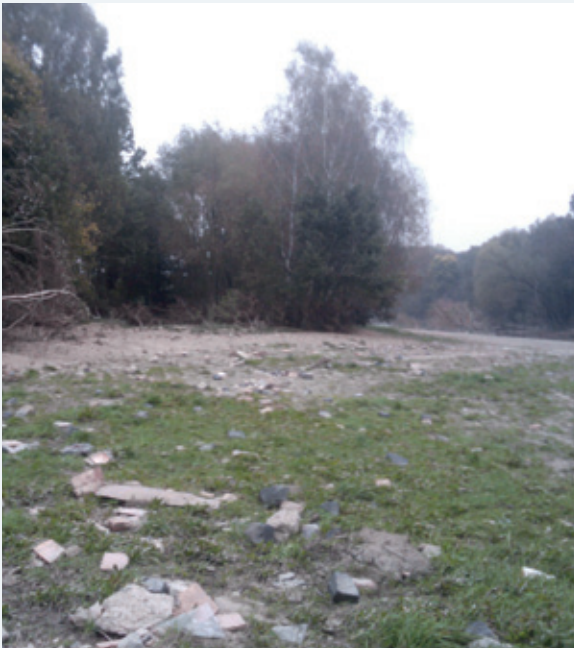
Abbildung 6-21: Großflächig auf den Flächen der Milchland Schönau GbR abgelagerte Pflastersteine eines stillgelegten Fabrikhofes (Foto: Europastadt GörlitzZgorzelec GmbH)

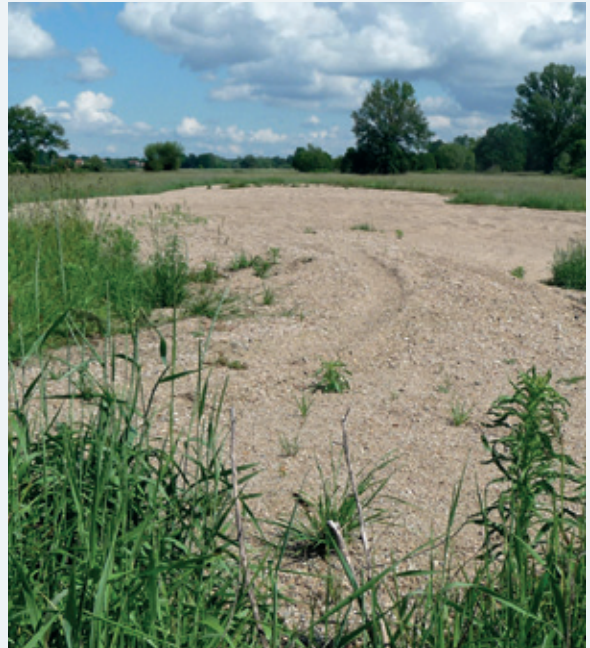
Abbildung 6-22: Sand- und Kiesauflage auf den Flächen der AG Zodel im Sommer 2012 (Foto: LfULG)

Zum aktuellen Zustand (Ende 2012) der Flächen gibt die AG Zodel an, dass ca. 3 ha noch immer nicht wieder nutzbar sind, da sie noch von Sandauflagen bedeckt sind (Abbildung 6-22). Die Milchland Schönau GbR und die Rinderproduktions eG Neusorge können heute fast ihre gesamten Flächen wieder vollständig nutzen. Der Agrargesellschaft Pechern war es inzwischen möglich, alle Schäden an den Flächen zu beheben. Die Gesamtschäden der Landwirte sind nicht genau zu beziffern, da die Schäden sowie deren Beseitigung nicht vollständig erfasst sind (vgl. Kapitel 7.1). Weiterhin sind geleistete Arbeitsstunden, Maschineneinsatz sowie die Ernteeinbußen durch die Überschwemmung und die daraus resultierende Nichtnutzbarkeit der Flächen nur schwer abzuschätzen.

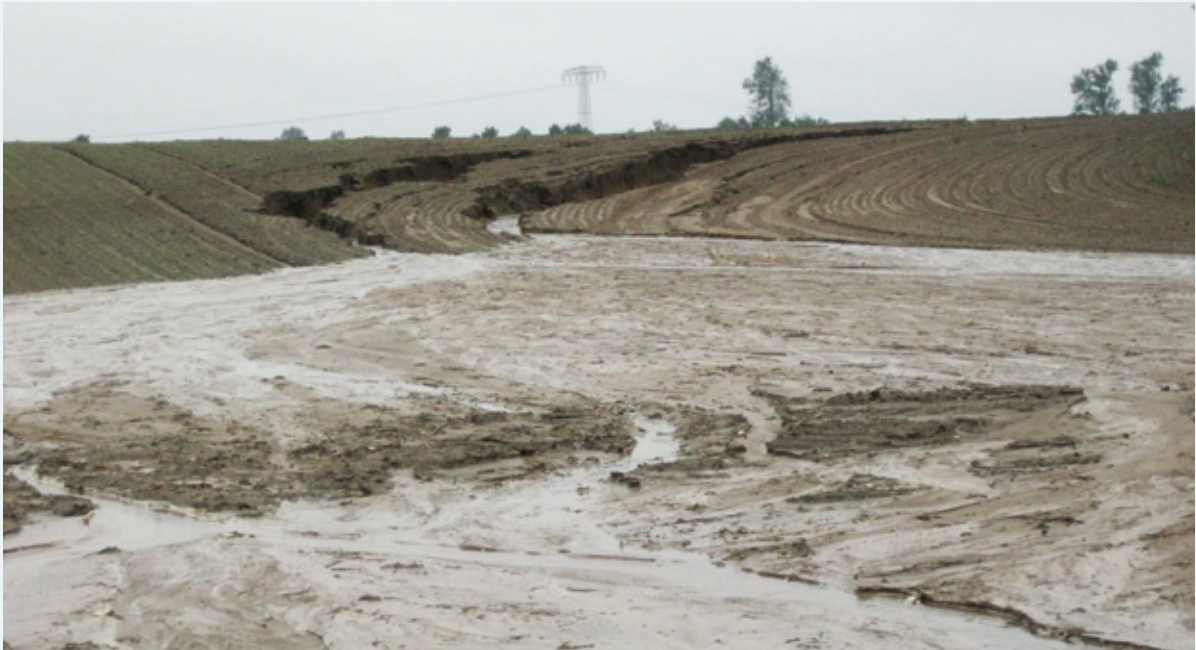
Abbildung 6-23: Bodenerosion durch wild abfließendes Wasser auf einer landwirtschaftlich genutzten Fläche nördlich des Großenhainer Ortsteils Neumühle Skassa (Foto: Landratsamt Meißen)

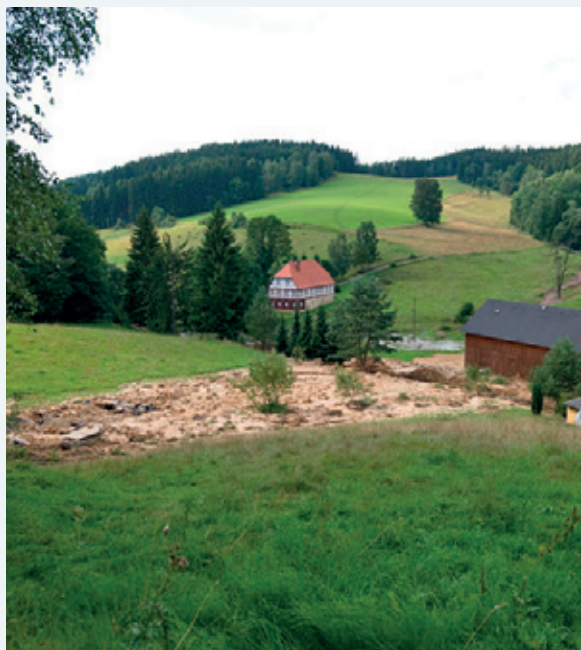
Abbildung 6-24: Wild abfließendes Wasser nach der Zerstörung eines Straßendamms an der Straße nach Hinterhermsdorf (Landkreis Sächsische Schweiz-Osterzgebirge) im August 2010 (Foto: R. Schneider)

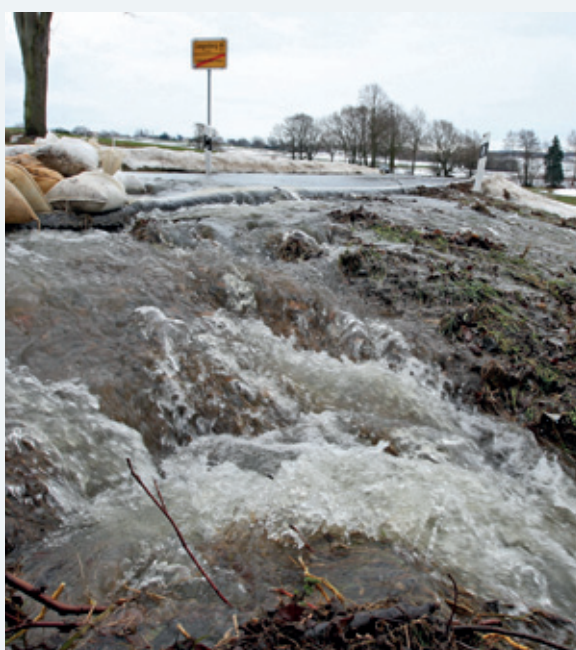
Abbildung 6-25: Wild abfließendes Wasser an der Straße von Langenberg nach Rußdorf (Landkreis Zwickau) am 7 Januar 2011 (Foto: A. Kretschel)

Im Januar 2011 waren bei dem Schneeschmelzhochwasser vor allem die Gebiete des Erzgebirges und des Erzgebirgsvorlandes betroffen (Abbildung 6-25). Eine genaue Abgrenzung der Flächen, auf denen wild abfließendes Wasser jeweils auftrat, ist nicht möglich, da eine entsprechende Erfassung vor Ort während bzw. unmittelbar nach den Hochwasserereignissen oft nur schwer oder auch gar nicht machbar war.

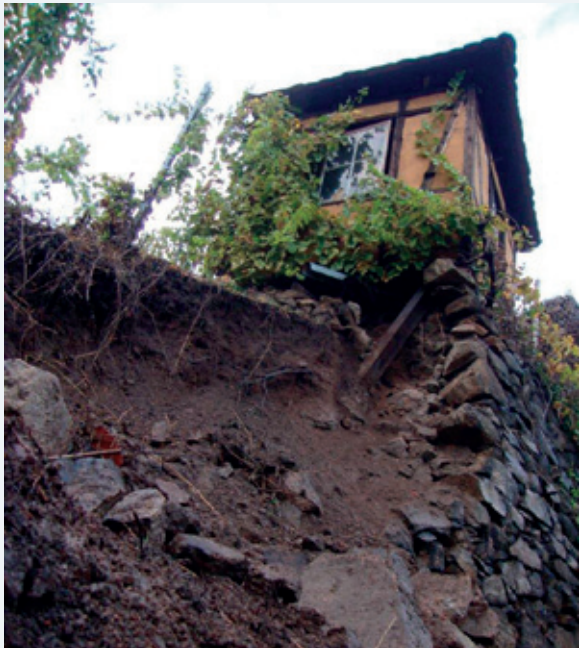
Abbildung 6-29: Zerstörte Weinbergmauer unterhalb des Spitzhauses in Radebeul (Foto: F. Aust)

Die großen Wassermengen bewirkten starke erosive Kräfte, die, ausgehend von geländeabhängigen Abflussbahnen und kleinen Schwachstellen, eine maßgebliche Erosion des Bodens bewirkten. Im Ergebnis führte die beginnende Hinterspülung von Trockenmauern bis zu deren Einsturz. In den dann entstandenen Breschen konzentrierte sich der Abfluss und führte zu sich hangabwärts fortsetzenden Erosionsbahnen. Die Folge war eine Vielzahl von eingestürzten Trockenmauern (Abbildung 6-29 und 6-30).

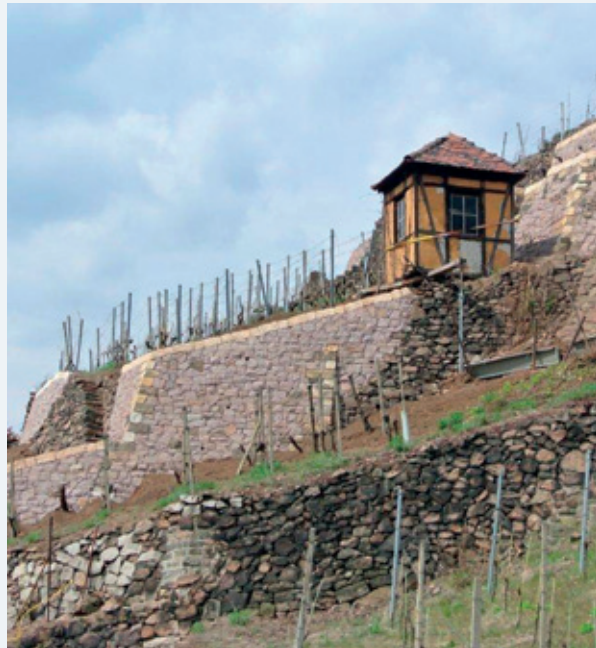
Abbildung 6-30: Rekonstruierte Weinbergmauern unterhalb des Spitzhauses in Radebeul (Foto: F. Aust)

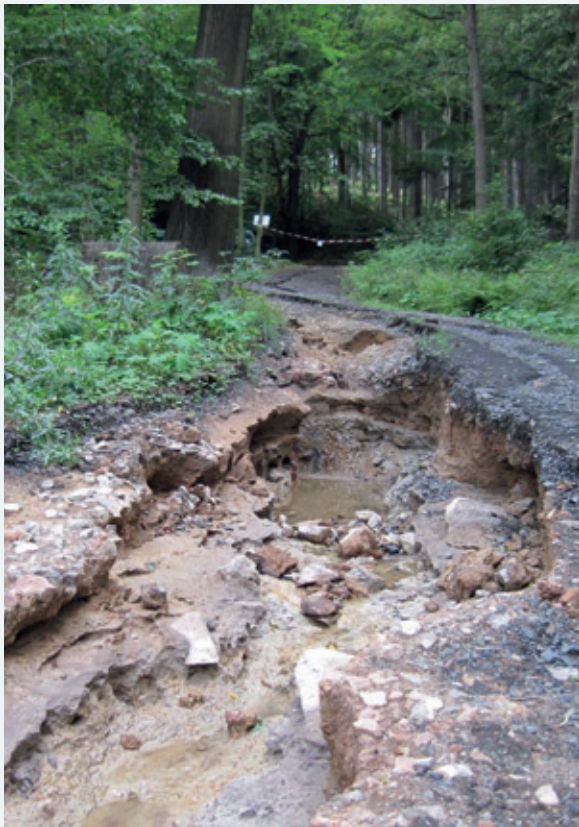
Abbildung 6-31: Schäden am Bärchelweg (Revier Jonsdorf) durch wild abfließendes Wasser während der Starkniederschläge des 06.08. und 07.08.2010 (Foto: Stadtverwaltung Zittau)

Ausspülen und Wegbrechen von Wegen (Abbildung 6-31 und 6-32) sowie starker Erosion an den Waldhängen. Die Länge der geschädigten Hauptwege betrug insgesamt ca. 15 km, die der kleineren touristischen Wege etwa das Doppelte. Ausgehend vom Gesamtbestand wurden ca. 40 % aller Wege geschädigt. Das wohl eindrucksvollste Beispiel für die starken Schäden ist der Körtingweg bei Lückendorf (Abbildung 6-32), wo zwei Abbruchstellen mit insgesamt etwa 50 m Länge entstanden.

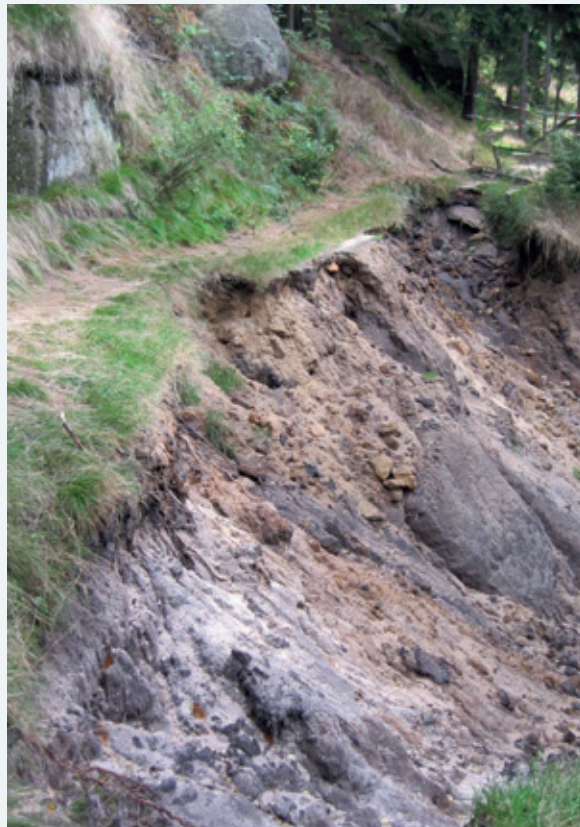
Abbildung 6-32: Schäden am Körtingweg (Zittauer Stadtwald) durch wild abfließendes Wasser während der Starkniederschläge des 06.08. und 07.08.2010 (Foto: Stadtverwaltung Zittau)

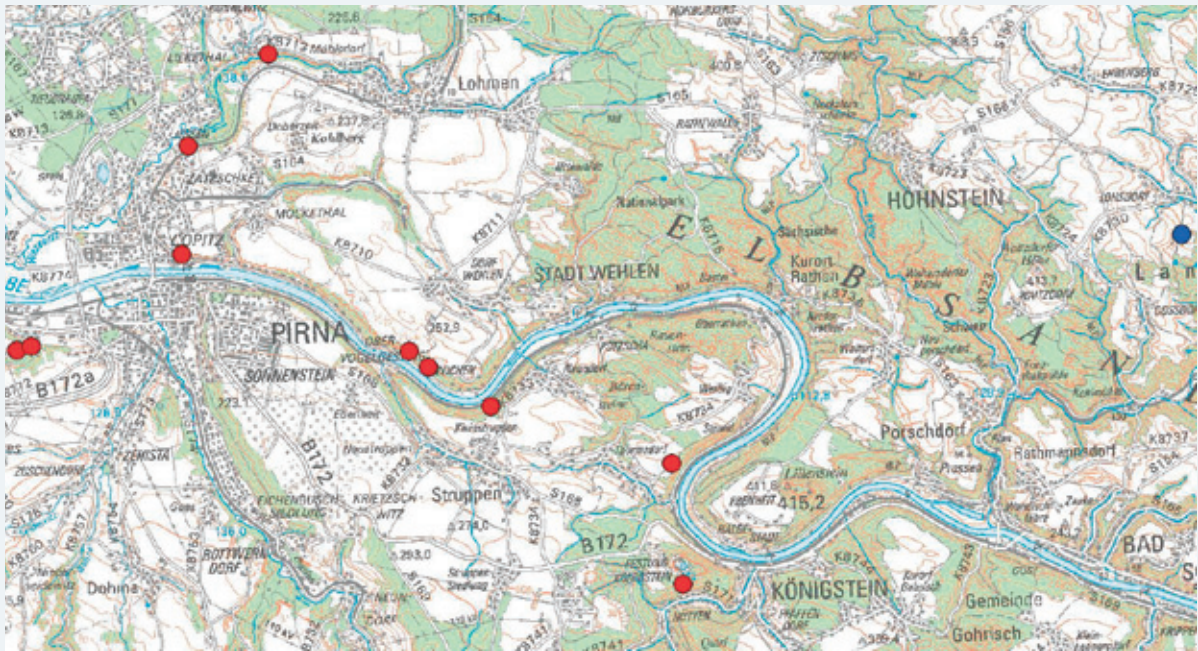
Abbildung 6-33: Lage der Erdrutsche und Muren vom August und September 2010 (rot) und der Rutschung vom Januar 2011 (blau) in der Sächsischen Schweiz. Die Erdrutsche in Mutzschen und Eilenburg sind nicht kartographisch dargestellt. (Datengrundlage: Felssturzdatenbank des LfULG.)

In der Felssturzdatenbank des LfULG\*, in der auch die Prozesse zu Rutschungen und Muren erfasst werden, weist für das Jahr 2010 elf Rutschungen bzw. Muren aus, wovon neun dem Niederschlagsgeschehen im August zugeordnet werden können. Zeitlich exakt erfasst sind Rutschungen und Muren am 7., am 12. und am 16. August. Damit fallen sie genau in die drei Spitzen der höchsten Niederschlagsintensität im August 2010 (vgl. Kapitel 3). Räumlich traten diese Prozesse ausschließlich im Landkreis Sächsische Schweiz-Osterzgebirge, speziell im Elbtal sowie seinen Seitentälern auf (vgl. Tabelle 6-1 und Abbildung 6-33). Eine Besonderheit stellen die Murgänge in Bereichen ehemaliger Steinbruchhalden dar (vgl. Kapitel 9.6). Für alle dokumentierten Ereignisse können als Ursache die außergewöhnlich großen Wassermengen festgestellt werden, die zu einer Verringerung der Kohäsions- und Reibungskräfte im Boden und Lockergestein und damit zum Abrutschen des jeweiligen Hanges führten.

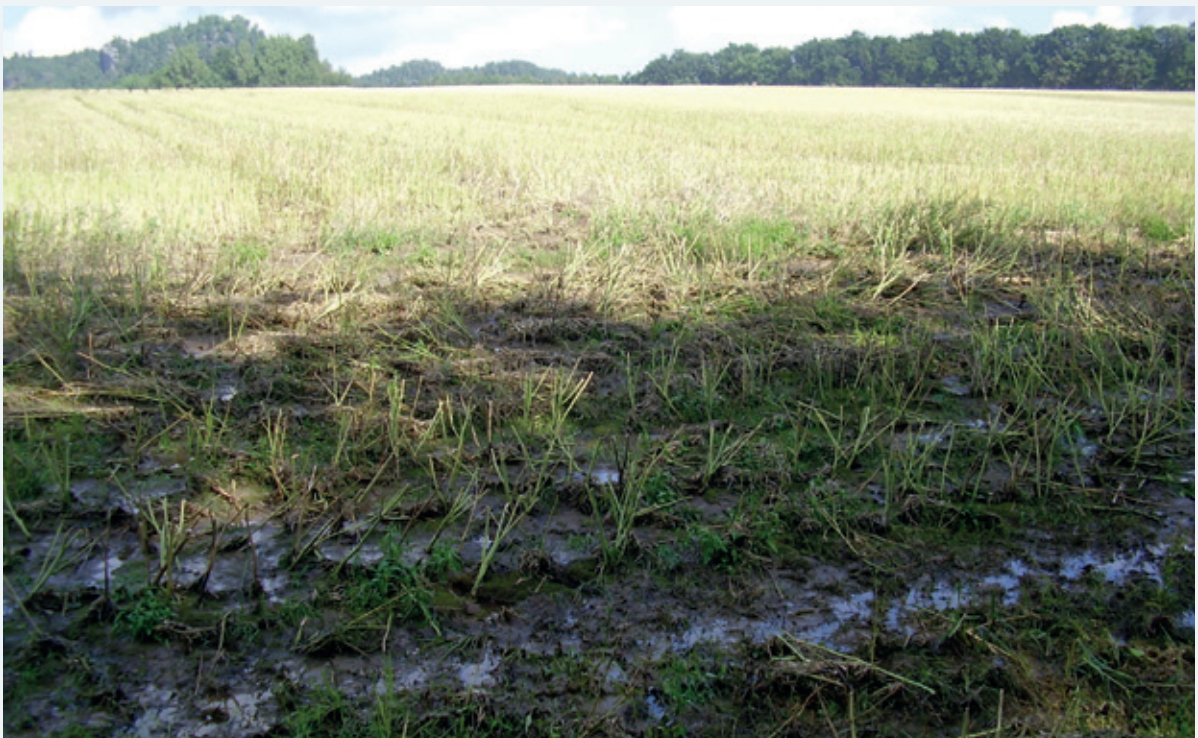
Abbildung 6-34: Noch wassergesättigte agrarisch genutzte Hochfläche nach dem Starkregen am 16.08.2010 (Foto: LfULG)

sen und deshalb meist bis an die Hangkanten heran als Ackerflächen genutzt werden, sind bei Starkregenereignissen die Quelle von großen Mengen Oberflächenabfluss (Abbildung 6-34), der sich dann in Mulden sammelt und konzentriert über die Hangkanten in die Steilhänge bzw. Steinbruchhalden fließt. Das bewirkt an diesen Stellen die Hangdestabilisierung. Dieses Prozessmuster ist für alle in der Tabelle dargestellten Ereignisse als ursächlich anzusehen, mit Ausnahme des Hangrutsches unterhalb der Festung Königstein (Abbildung 6-35 und 6-36). Dort waren das Überlaufen der Festungsentwässerung und das Oberflächenwasser einer großen Parkplatzfläche ursächlich für den konzentrierten Wasserabfluss in den Steilhang (Dommaschk 2010).
