# Schadensprozesse

## 6 Schadensprozesse

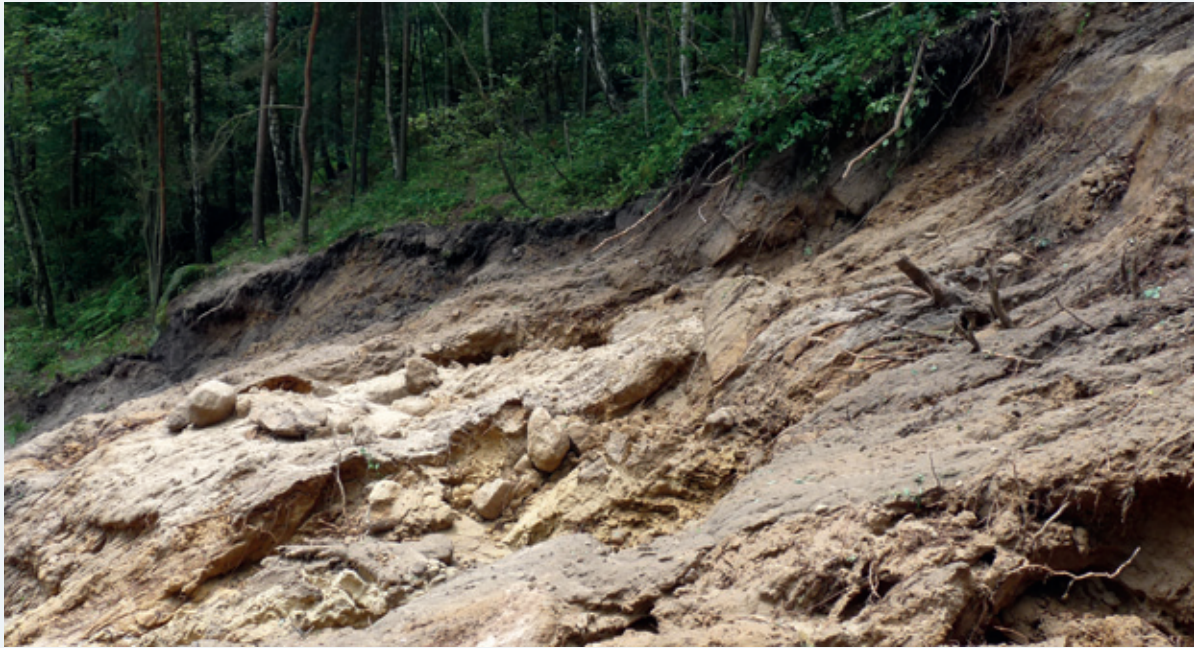
Abbildung 6-35: Abrissstelle der großen Hangrutschung unterhalb der Festung Königstein (Foto: LfULG)

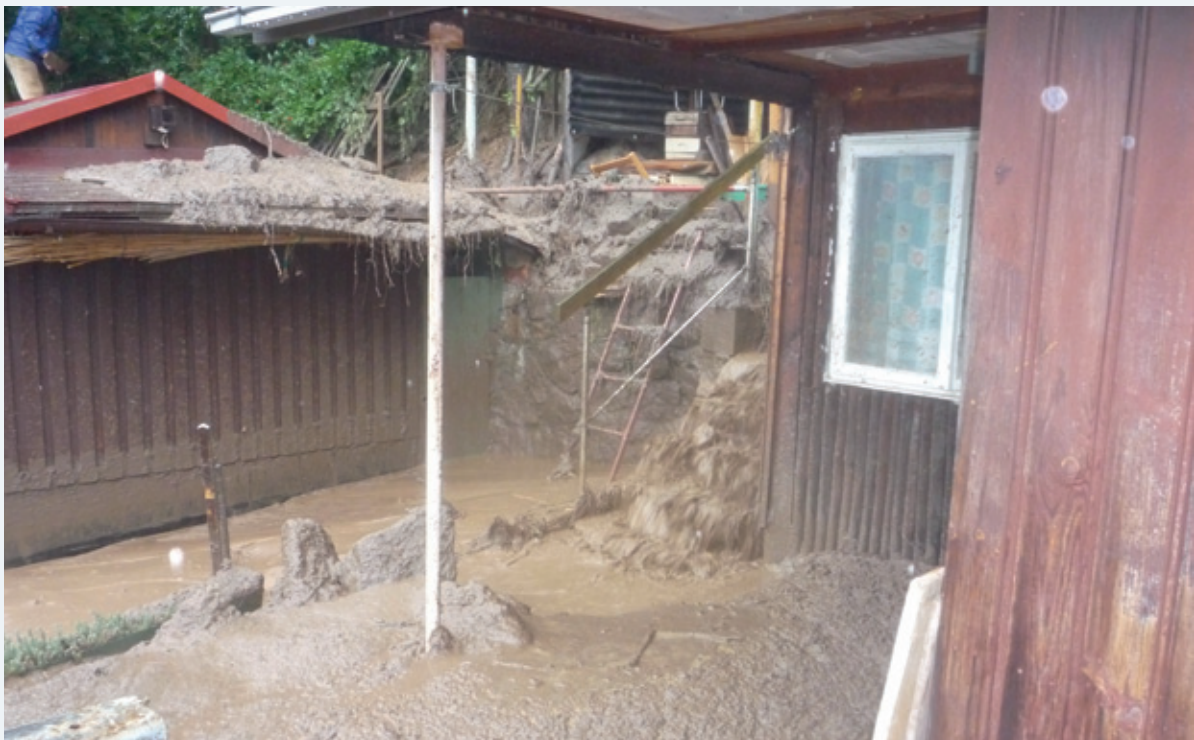
Abbildung 6-36: Teil des Schadenbereiches der großen Hangrutschung unterhalb der Festung Königstein (Foto: Feuerwehr der Stadt Königstein)
